AASI GAS S.A.S.

INFORME DE RESULTADOS DE INSPECCIÓN
REVISIÓN PREVIA (Res. MINMINAS 90902/2013 - 41385/2017)
Acreditación ONAC No. 15-OIN-036

Informe No. 675073

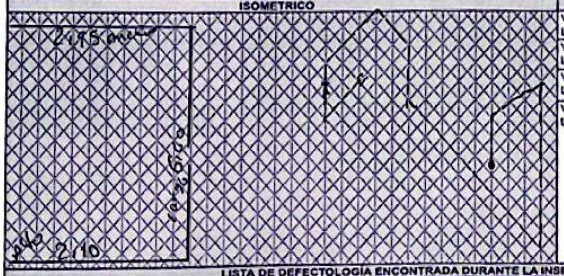
ISOMETRICO

Concepto	Inspección Inicial						Corrección Inmediata SI	Corrección Inmediata NO	Resultados de la inspección Crítico	Resultados de la inspección No Crítico	Resultados de la inspección Correcto
Hermeticidad de instalación con: Detector: X Agua Jabón: X	270C	271C	272C	273C	274C	275C					X
	276C	277C									
Existencia y Operatividad de las válvulas de corte	240C	310NC	345NC								X
Trazado general de la Instalación	208C	303NC	304NC								X
Materiales	201C										
Condiciones de Ventilación	211C	218C	219C	220C	311NC	318NC	319NC				X
Medición de Monóxido de Carbono (CO)	228C	332NC	222C								X
Ubicación de los artefactos a gas	225C	226C	243C	212C							X
