BITACORA DE OBRA

CONTRATO 142 DE 2018

INTERVENTORIA : CONTRATAR POR PRECIOS UNITARIOS FIJOS Y A MONTO AGOTABLE SIN FORMULA DE REAJUSTE LA CONSERVACIÓN DE LA INFRAESTRUCTURA VIAL URBANA Y RURAL Y EL ESPACIO PÚBLICO DE LA LOCALIDAD DE CHAPINERO EN BOGOTÁ D.C.

CIV 2002042 y 2002049

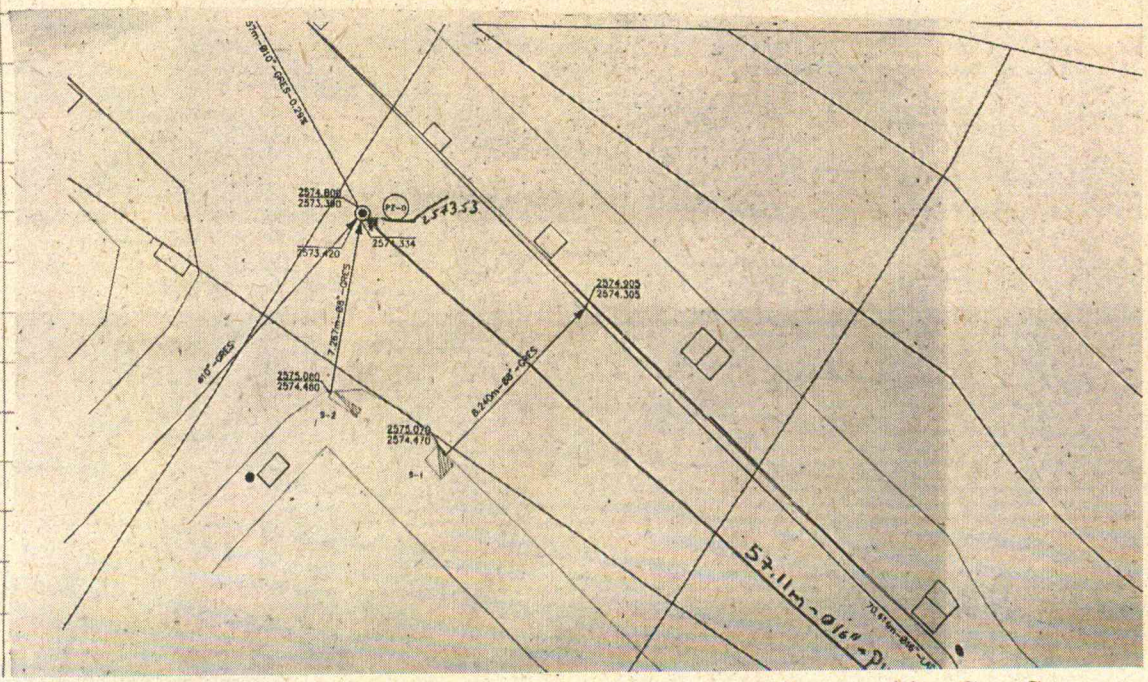
* SE INICIA EXCAVACIÓN DE CAJA DE VÍA DESDE LA AV. CARACAS HACIA LA IGLESIA SE DESCUBRE CÁRCAMO DE ETB Y CODENSA

* SE REALIZA APIQUE PARA CHEQUEAR PROFUNDIDAD DEL CRUCE DE ALCANTARILLADO PROXIMO A LA AV CARACAS.
