CONTRATO 1380 DE 2025 - REALIZAR LA ADECUACIÓN Y/O CONSTRUCCIÓN DE OBRAS COMPLEMENTARIAS REQUERIDAS PARA FORTALECER EL SISTEMA, MEJORAR LA EXPERIENCIA DEL USUARIO Y RENOVAR SUS CONDICIONES FÍSICAS, LAS CUALES SE REALIZARÁN SOBRE LA INFRAESTRUCTURA DEL COMPONENTE BRT DEL SISTEMA DE TRANSPORTE MASIVO DE LA CIUDAD DE BOGOTÁ D.C., QUE SE ENCUENTRAN A CARGO DE LA EMPRESA DE TRANSPORTE DEL TERCER MILENIO -TRANSMILENIO S.A. LOTE 1

INFORME EJECUTIVO MENSUAL No 07

PERIODO 21 DE ENERO AL 20 DE FEBRERO DE 2026

CONSORCIO MYE BOGOTÁ

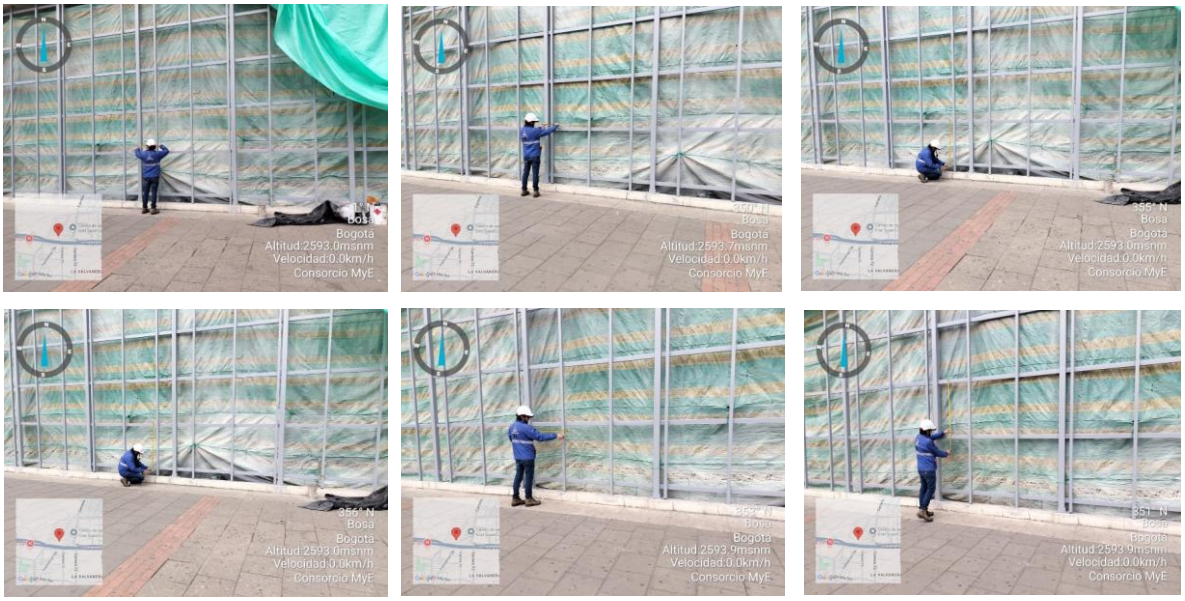
Ilustración 3. *Verificación de calidad de elementos metálicos*

MET-07 - REEMPLAZO Y DESMONTE DE FACHADA EN VIDRIO POR ESTRUCTURA SOPORTE CON LÁMINA CORTE LÁSER PARA SUPERFICIES DE PORTAL O ESTACIÓN
Validacion Dimensiones y Longitudes en obra PORTAL SUR
