Alcaldía de
Timaná

REUNIÓN EXTRAORDINARIA CMGRD	
ACTA N°	**ACTA No. 05**
OBJETO	SOCIALIZACION EVENTOS OCURRIDOS A CAUSA DE LAS FUERTES E INTENSAS LLUVIAS DE LOS DIAS 20, 21, 30 Y 31 DE MAYO DE 2025, EN EL MUNICIPIO DE TIMANÁ, RECOMENDACIÓN DECLARATORIA CALAMIDAD PUBLICA.
FECHA	03 de junio de 2025
HORA DE INICIO	8:30 a.m.
HORA DE FINALIZACIÓN	11:00 a.m.

REUNIÓN EXTRAORDINARIA CMGRD	
ACTA N°	ACTA No. 5
OBJETO	SOCIALIZACIÓN DE AFECTACIONES, ANÁLISIS DE DAÑOS Y NECESIDADES POR FUERTES E INTENSAS LLUVIAS OCURRIDAS EL 23 Y 24 DE MARZO DE 2026.
FECHA	24 de marzo de 2026
HORA DE INICIO	5:00 a.m.
HORA DE FINALIZACIÓN	6:30 p.m.

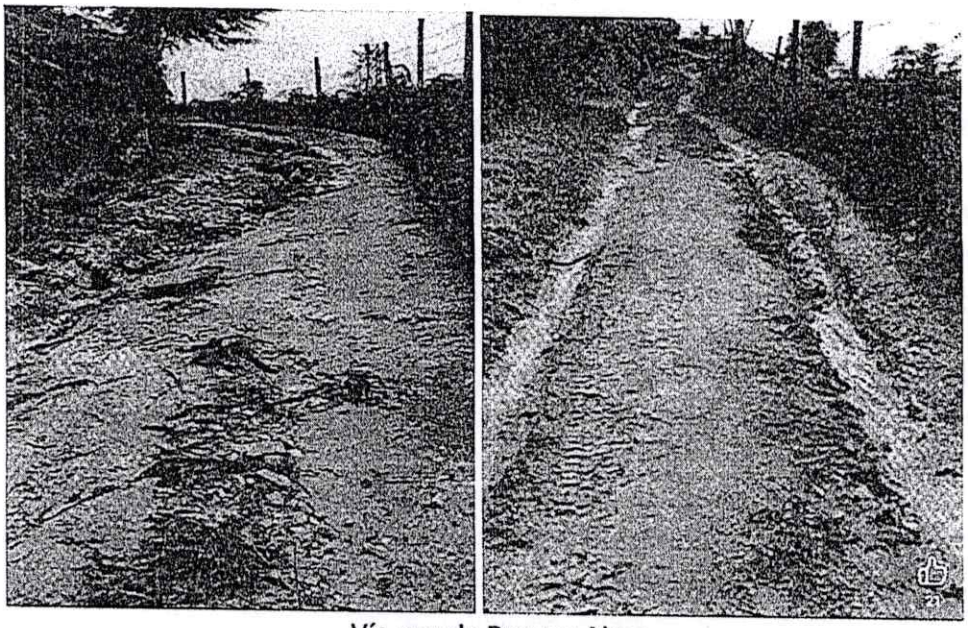
AFECTACIONES EN VIAS.

- Vía Santa Barbara y Santa Barbara alta 4 deslizamiento de suelo.
- Socavación de vía vereda Montañita, paso a un carril.
- Sabaneta hundimiento de banca vial, colapso de alcantarillas, paso a un carril.
- San Antonio – Limo – El Palmo- Naranjal deslizamientos de suelo, incomunicados.
- Vía Santa Clara – Naranjal socavación hundimiento de la vía, paso a un carril, deslizamiento de suelo en dos tramos de la vía.
- Vía Sicana Naranjal, 4 hundimientos de vía deslizamientos de suelo en varios tramos,

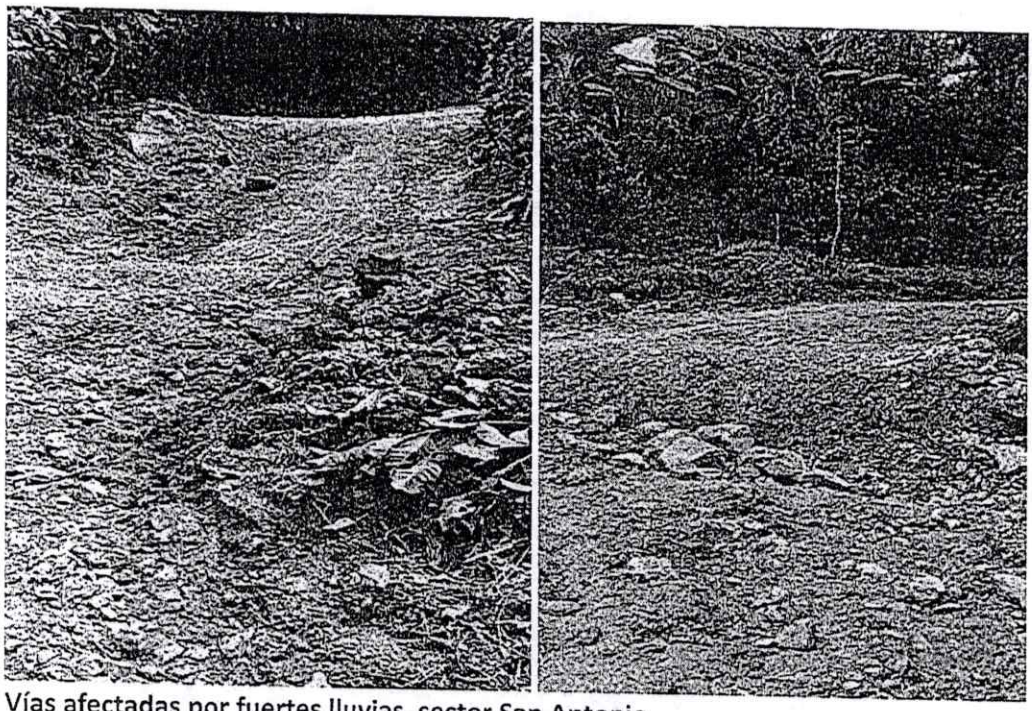
Vías rurales afectadas por la ola invernal Sector Limo Santa Clara – San Antonio

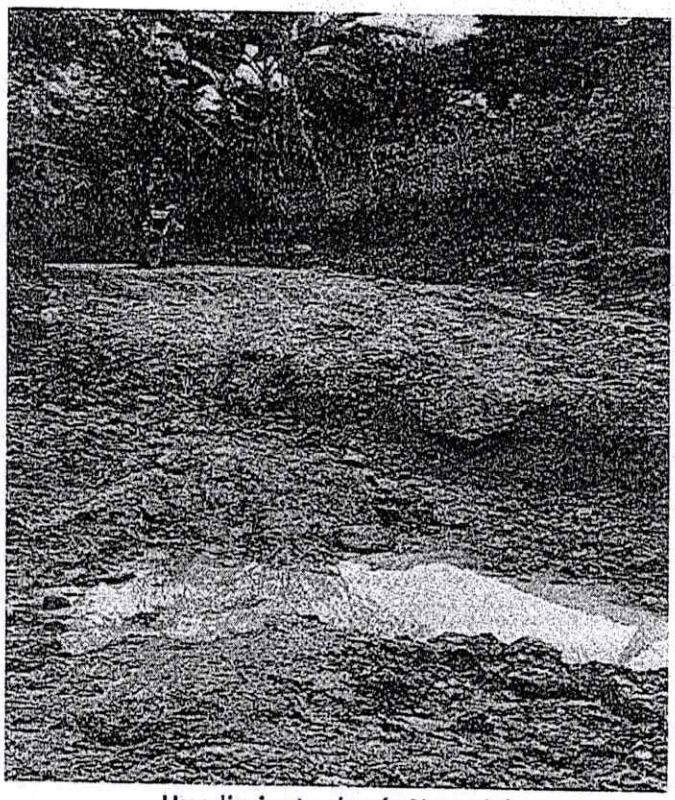
Vías afectadas por fuertes lluvias, sector la Falda Naranjal

Vías afectadas por fuertes lluvias, sector San Antonio

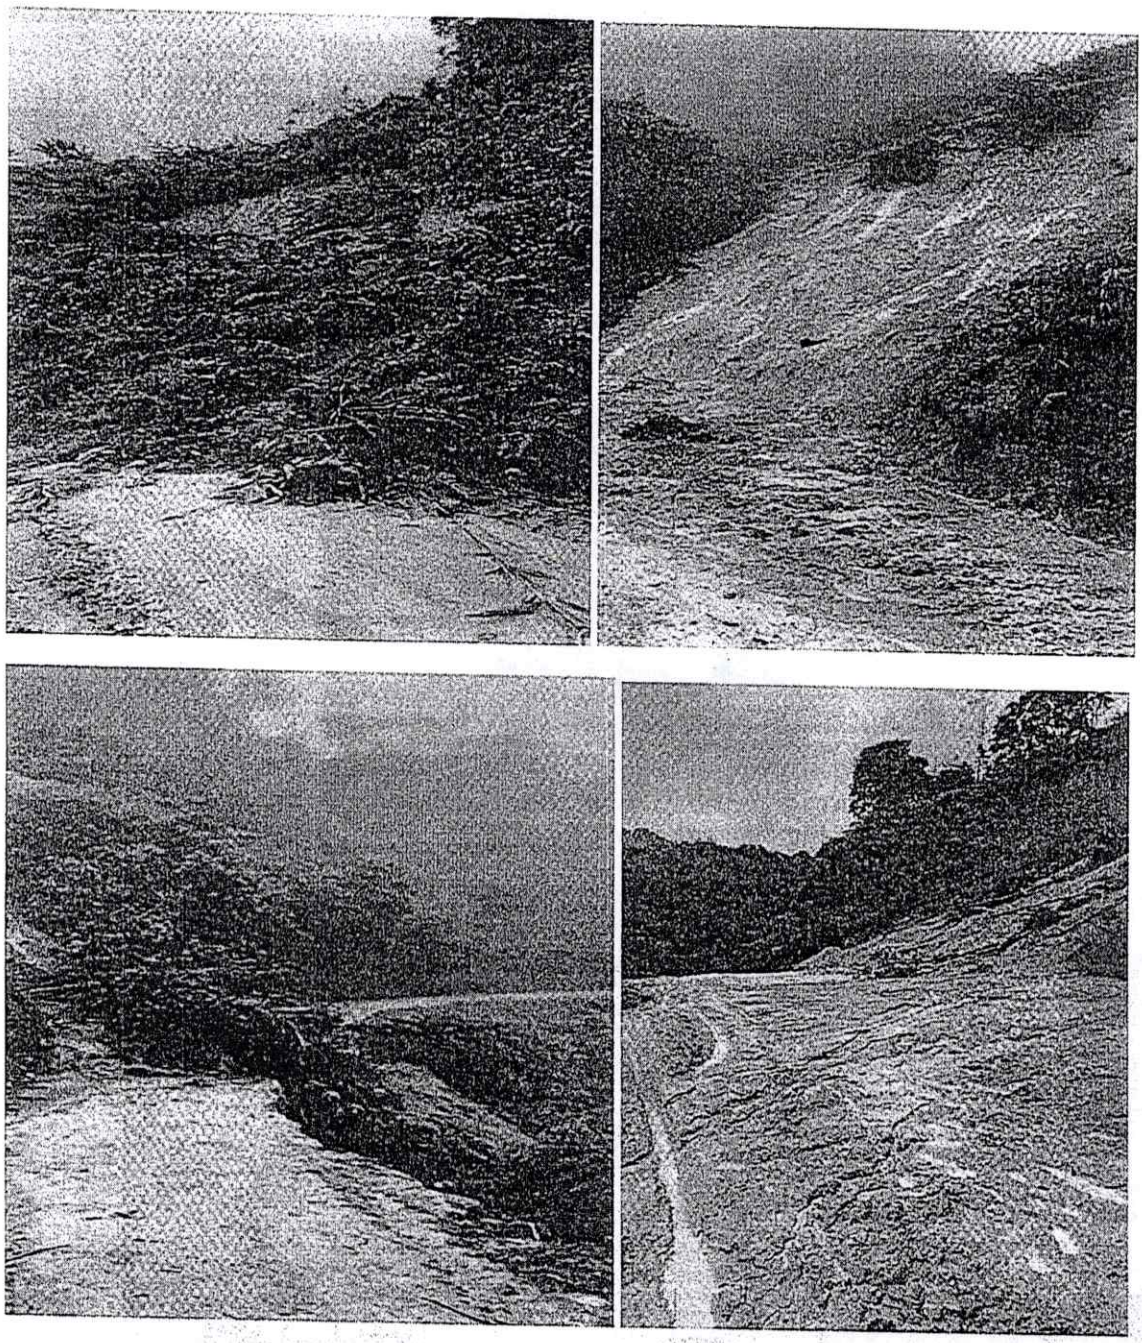
Deslizamientos de suelo vía Centro Poblado Naranjal

Hundimiento de vía Naranjal

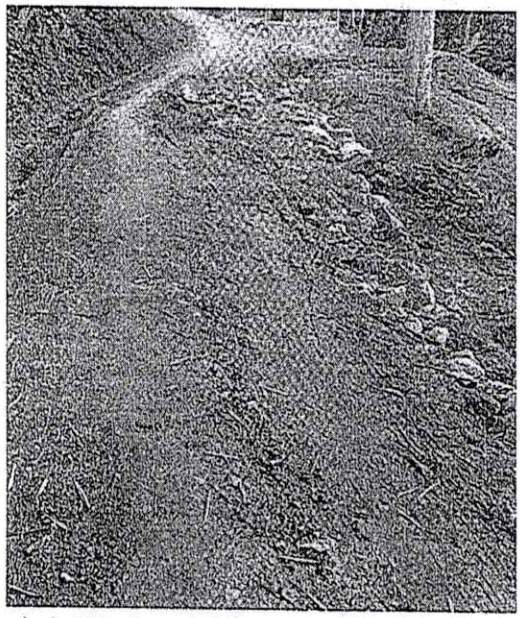
Grietas, deslizamiento de suelo tramo de vía centro poblado Naranjal.

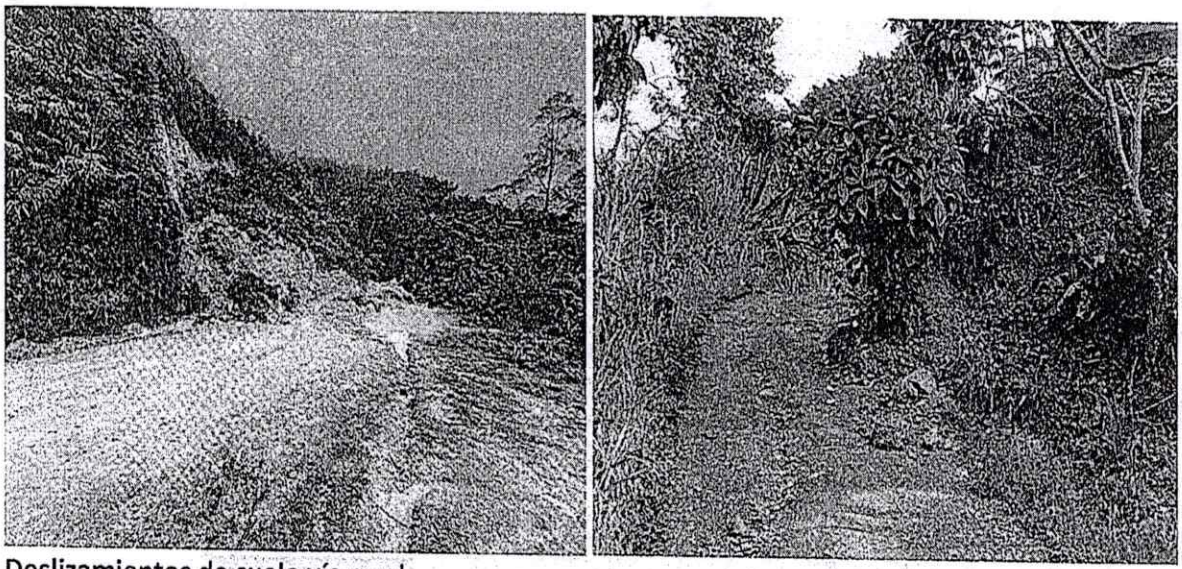
Deslizamientos de suelo vía vereda Santa Barbara Alta – Acevedo

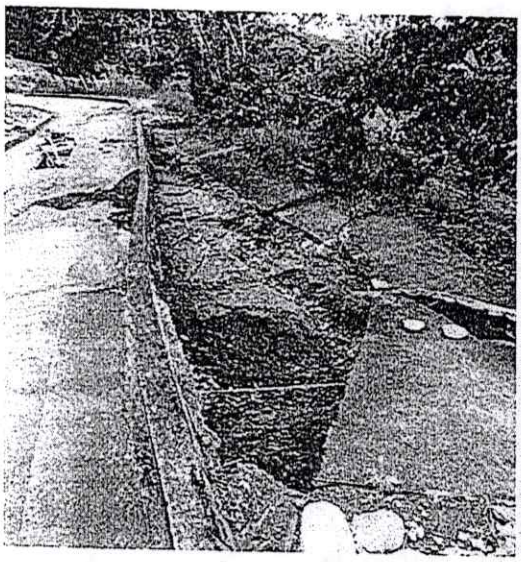
Vía vereda la Esperanza – Paquies deslizamiento de suelo

Deslizamientos de suelo vía rural

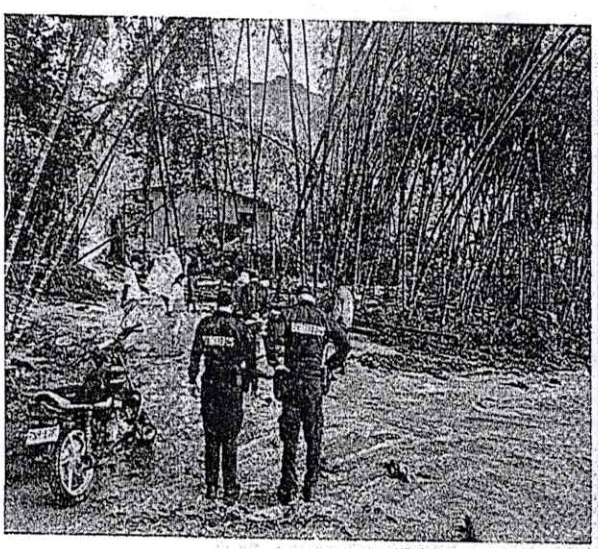
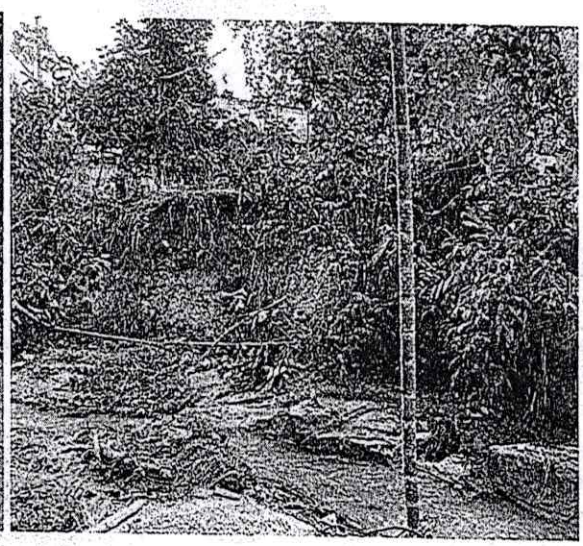
Así mismo la creciente súbita y avenida torrencial de la quebrada genero represamiento de la misma en dos sectores de la vereda Santa Barbara Baja, se identifican 4 viviendas cerca a la quebrada, la emergencia fue atendida por el cuerpo de bomberos se presentó inundación y encharcamiento en una vivienda.

Indica que, respecto a la valoración realizada en el sector, la maquinaria tipo retroexcavadora realizo limpieza del cauce en varios tramos donde se encontraba palizada, en el tramo cercano a las viviendas también se requiere hacer limpieza y descalce de los afluentes.

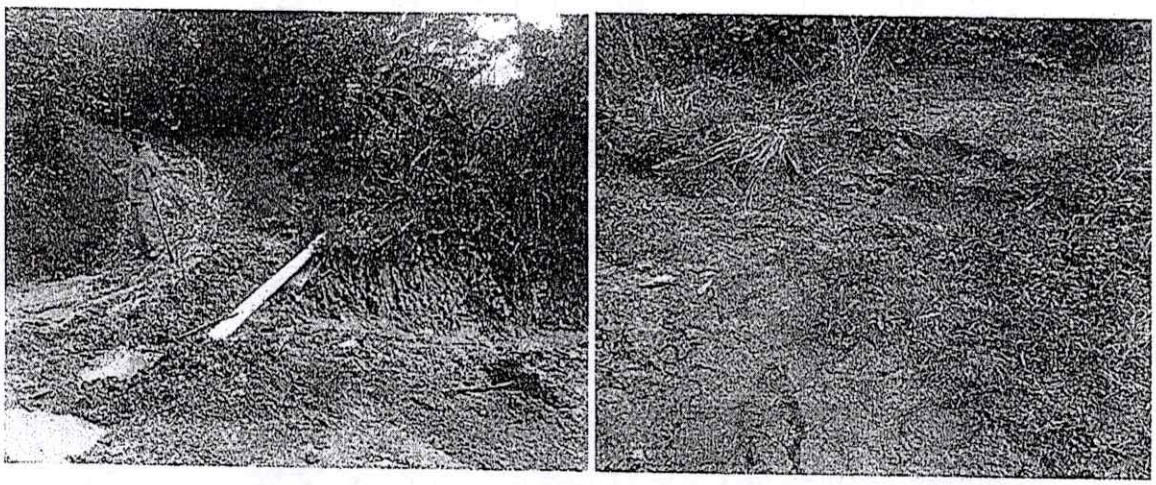
Avenida torrencial quebrada la Fría.

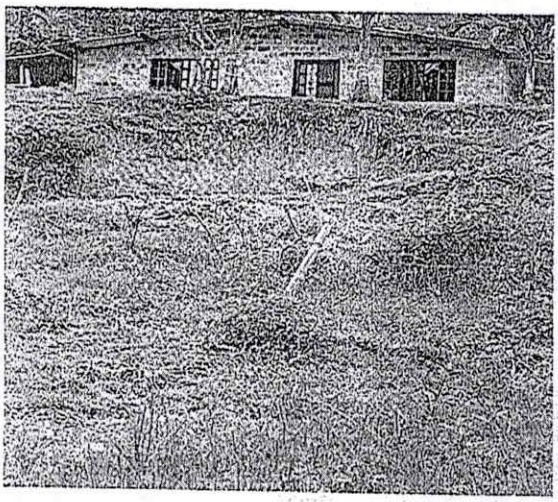
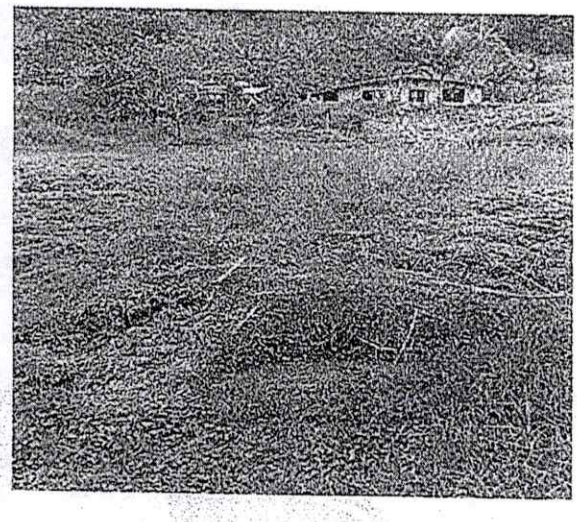
Así mismo indica que reincide la afectación por fenómeno de remisión en masa en el sector de la vereda Mantagua, el sector está muy saturado de agua y continua la movilización de materiales, la zona sigue estando muy inestable, se ha estado monitoreando la zona, así mismo el sector ya fue visitado por parte de profesional geólogo de la CAM, en donde se dan a conocer las recomendaciones técnicas realizadas en el sector.

Registro fotográfico 5 y 6: *imagen dron del sector visitado en la vereda Mantagua del municipio de Timana, se evidencia el sector afectado por reptación el cual ha venido generando afectaciones a las viviendas ubicadas en este punto.*

- ✓ Evaluar medidas de mitigación no estructurales como reasentamientos, reubicación, entre otras, para la comunidad del sector visitado. Por otro lado, para el desarrollo de medidas estructurales (obras de ingeniería o geotécnicas) se deberán inicialmente realizar estudios detallados Amenaza, Vulnerabilidad y Riesgo (AVR) con el fin determinar si el fenómeno es mitigable o no mitigable.

- ✓ Monitorear permanentemente la actividad de los fenómenos de evidenciados en campo, con el fin de evaluar su comportamiento y generar estar alerta a anomalías en este y alertar a habitantes del sector de influencia.

- ✓ Incentivar, comunicar y educar a la comunidad sobre el manejo adecuado del suelo y los diferentes tipos de cultivos que pueden implementar en sus predios para prevenir y mitigar las emergencias que pueden llegar a causar estos fenómenos.

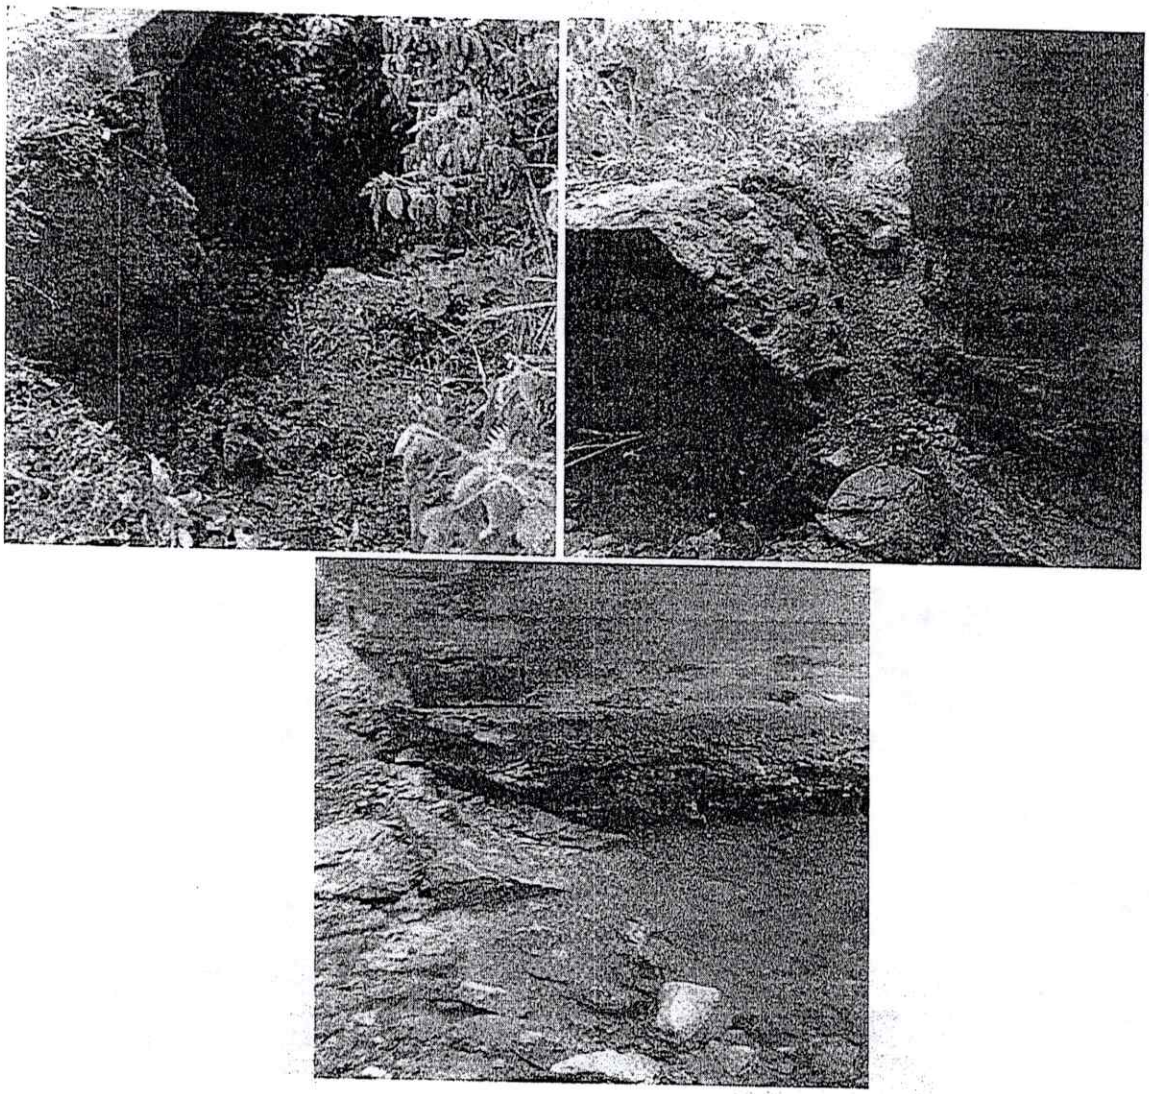
Puente afectado.

Se realizo visita por parte del Ingeniero Civil Cristian Gómez y el técnico de vías Julián Ramos, al puente ubicado en la vereda Palmito, donde e identifico socavación que presentan ambos estribos del puente, se presentó deslizamiento de suelo enseguida de uno de los estribos del puente, dejándolo con riesgo de colapso. Esta afectación se produjo debido a los altos niveles de caudal que circulan en el área, la cual saturo y dejo inestable el terreno.

Está en riesgo que colapse el puente y queden incomunicadas alrededor de 80 familias de del sector.

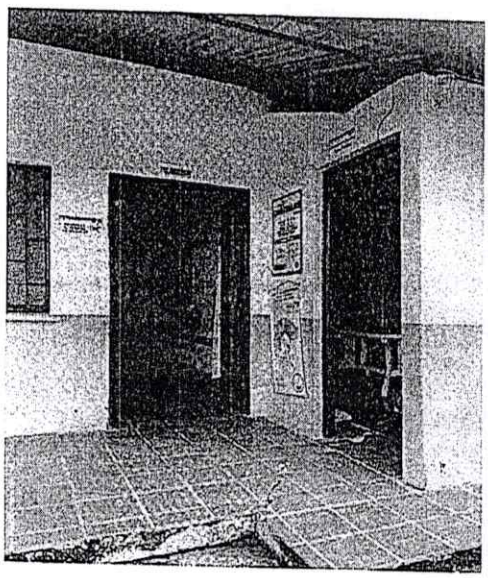
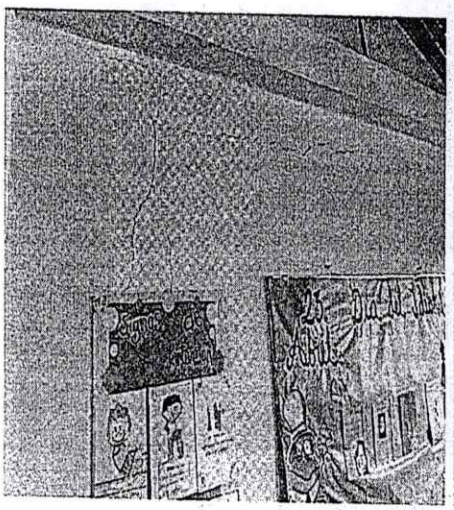
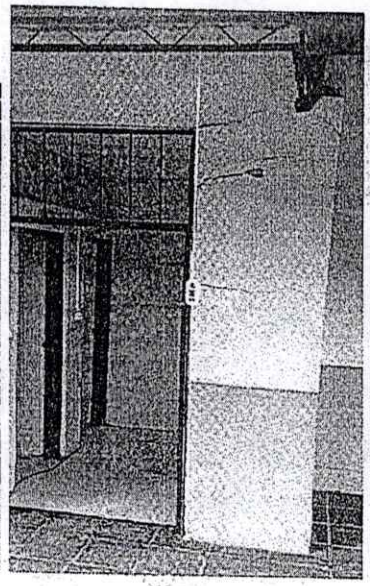
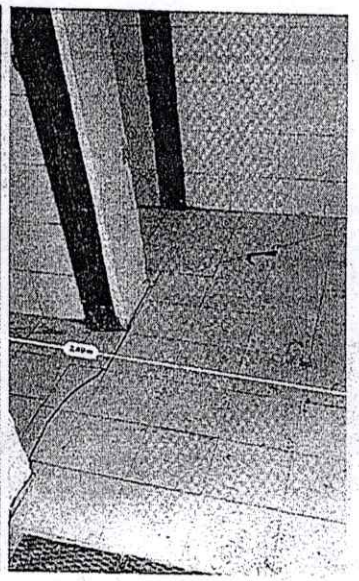
Afectación de estructura pisos y paredes de la Sede Educativa de la vereda San Isidro, conforme a las constantes y fuertes lluvias, se evidencia suelo inestable en lote donde se ubica la sede, la presencia de grietas y fisuras, las cuales poco a poco han venido debilitando la estructura.

Daños grietas y fisuras pisos y paredes, colapso de techo.

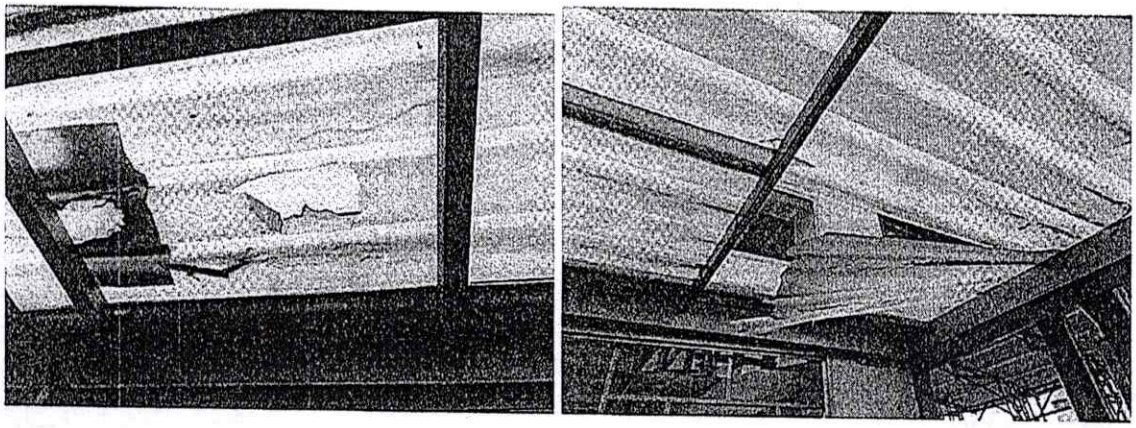
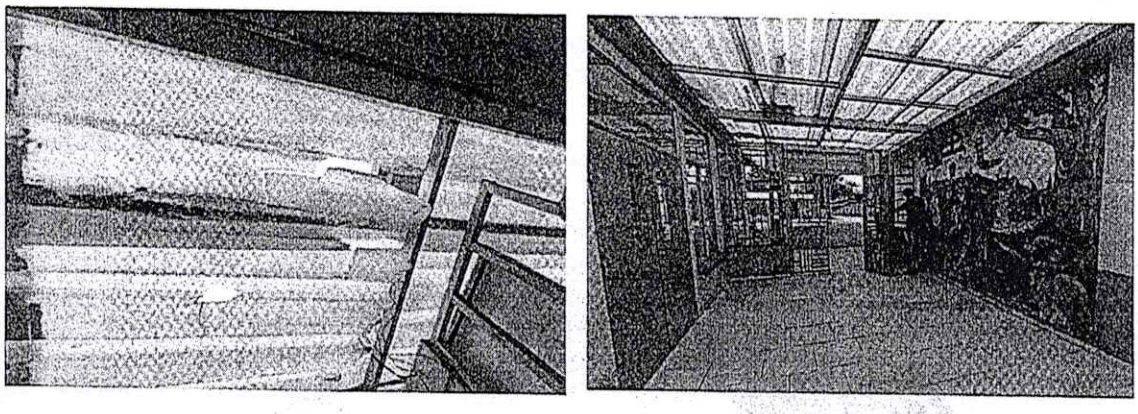
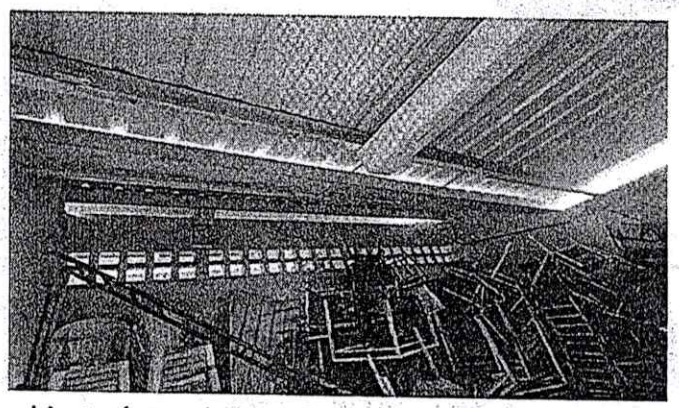
Afectación del techo de la estructura de la sede Cosanza, la estructura de la cubierta presenta deterioro, las fuertes lluvias y vientos presentados han generado danos en la cubierta de la sede, en áreas de zona de pasillos, área de restaurante y baños, con perdida y daño de cubierta.

Daño y perdida de cubierta áreas de la sede Cosanza I.E Cosanza.

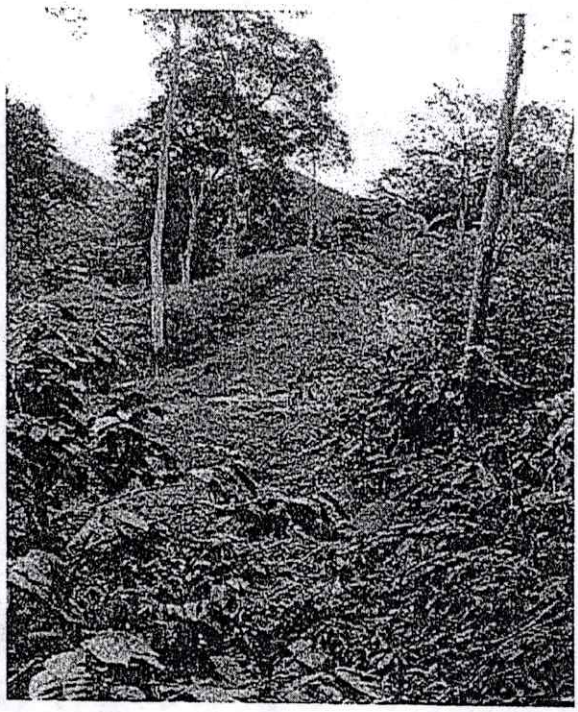
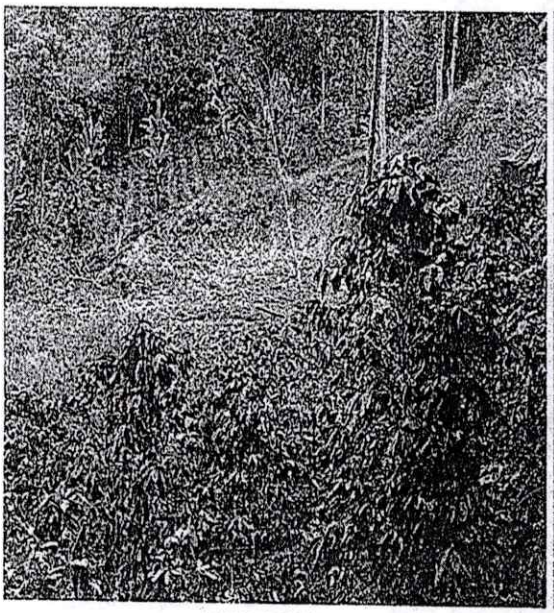
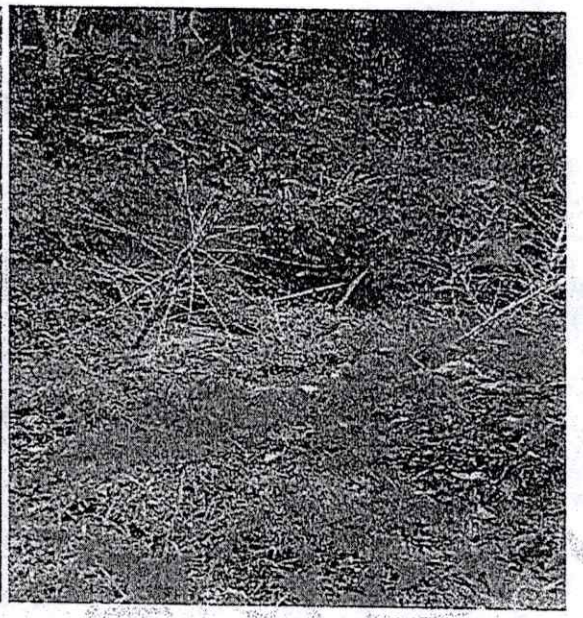
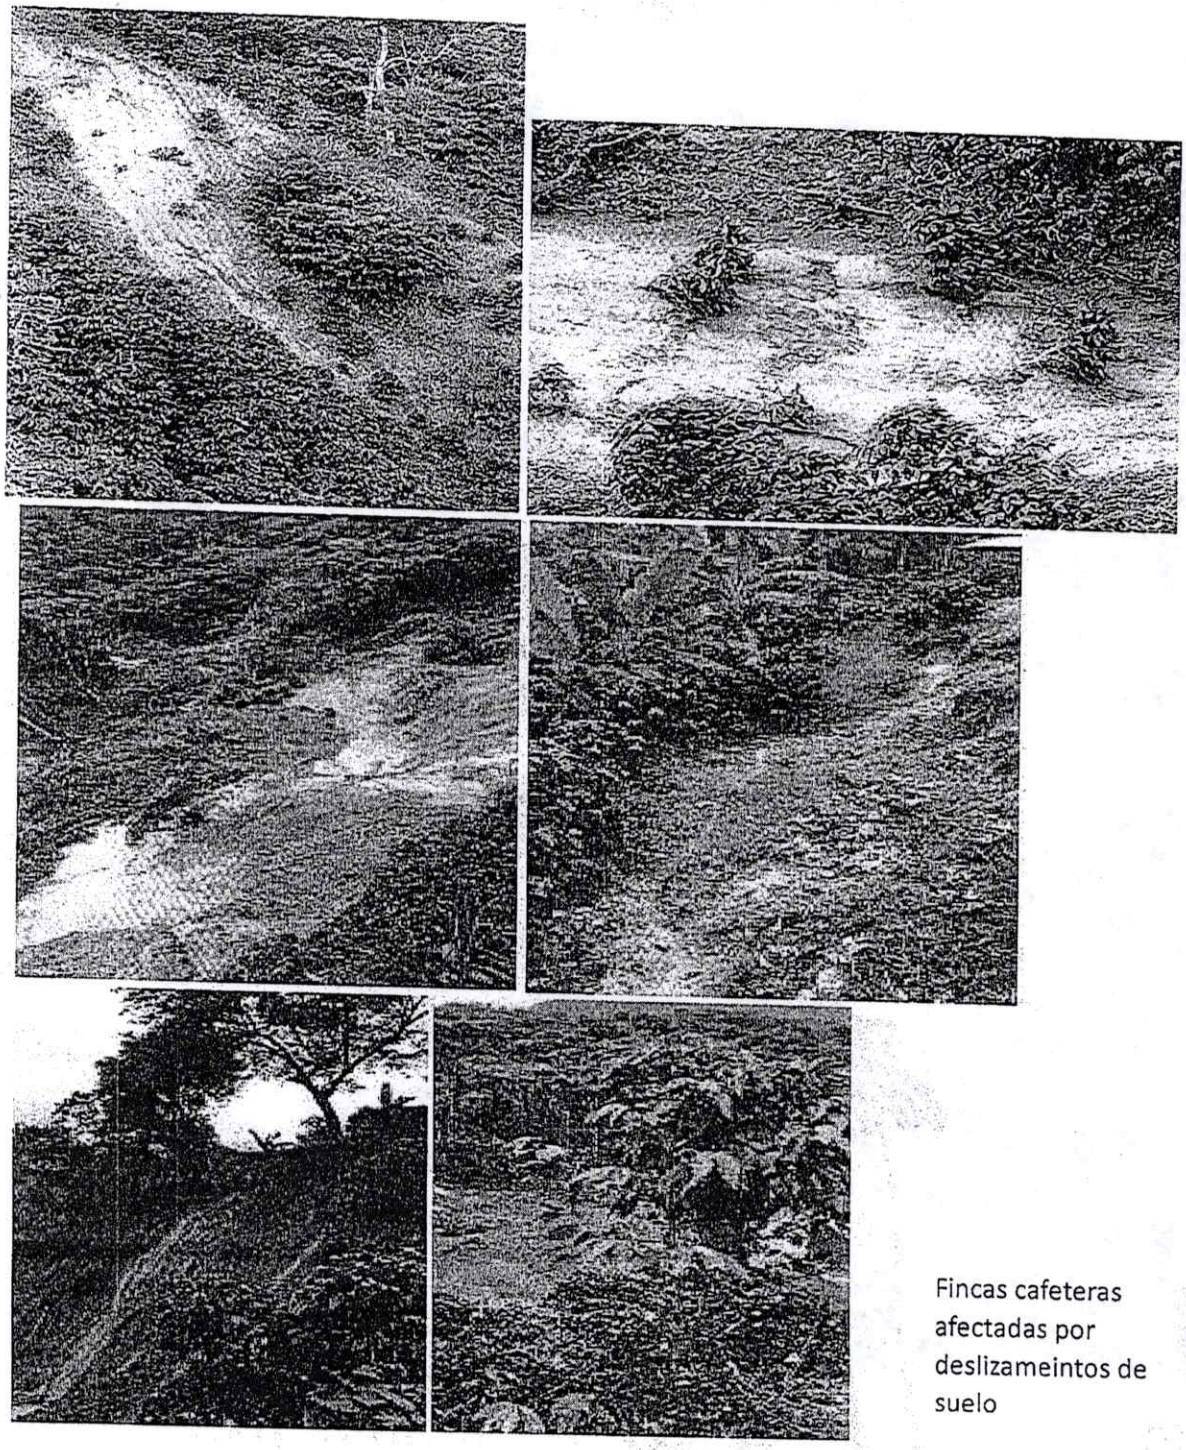
Fincas cafeteras afectadas por deslizameintos de suelo

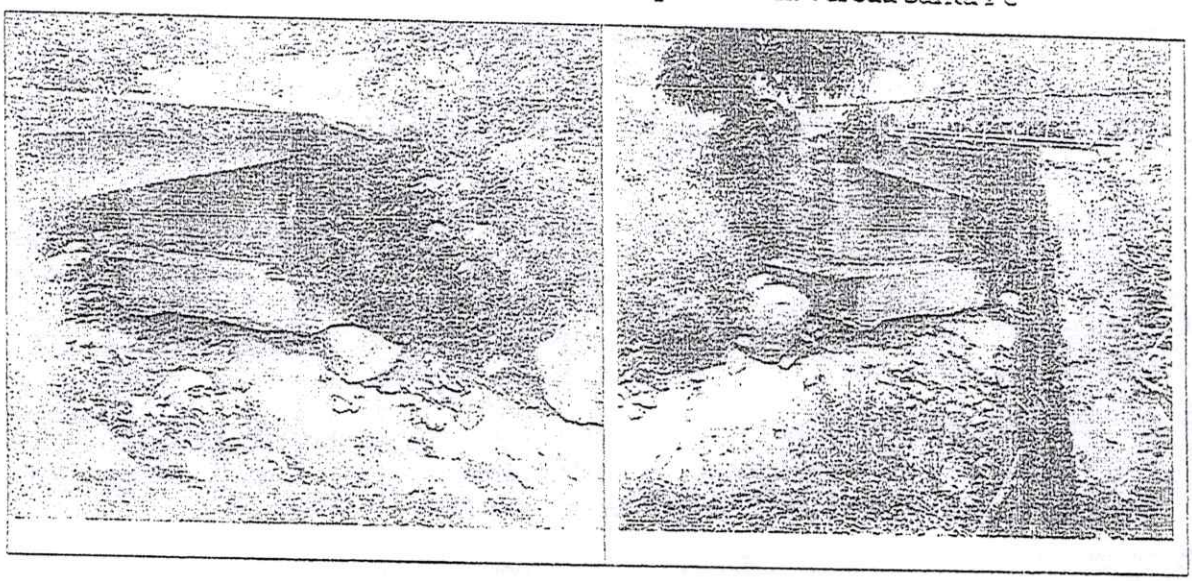
cimentación ha sido removido por el flujo del agua, dejando parte de la base al aire, esto disminuye la capacidad portante del apoyo y puede provocar asentamientos diferenciales o fallas por volteo.

Desgaste superficial del concreto: El concreto presenta desgaste superficial y coloración rojiza por exposición prolongada al agua con sedimentos, posible abrasión; no se aprecian desprendimientos grandes ni exposición de acero.

Una vez evaluado el sector realizaron las siguientes recomendaciones técnicas.

- Intervención inmediata; realizar relleno con enrocado o concreto ciclópeo bajo la cimentación socavada, Ejecutar un estudio geotécnico e hidráulico para determinar la profundidad segura de cimentación y la socavación máxima esperada.
- Verificar el estado del acero de refuerzo mediante pruebas no destructivas esclerometría, ultrasonido o potencial de corrosión.

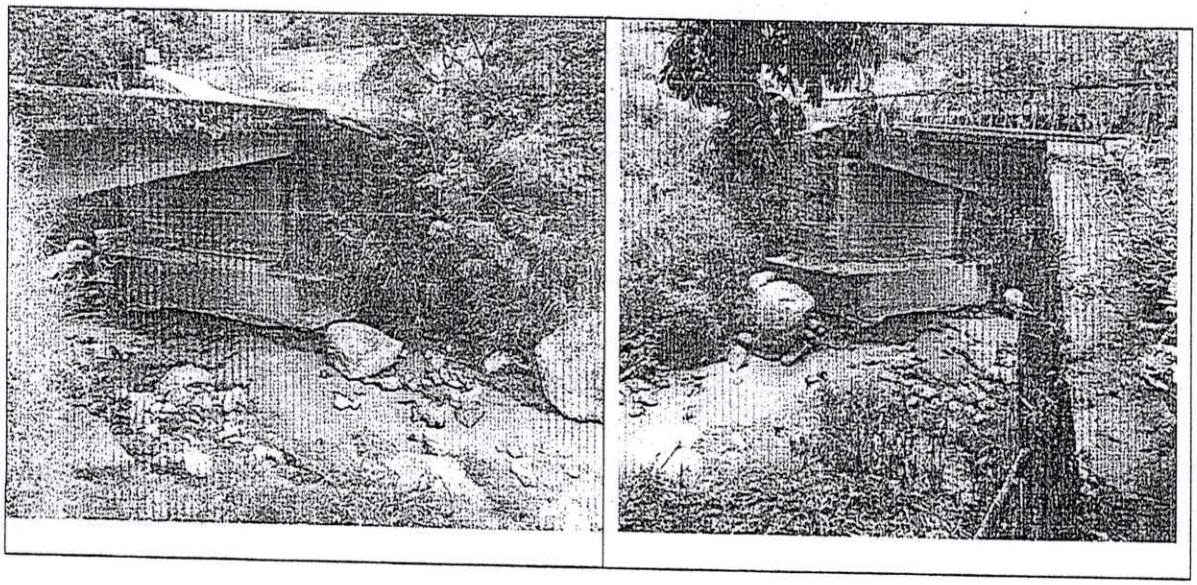
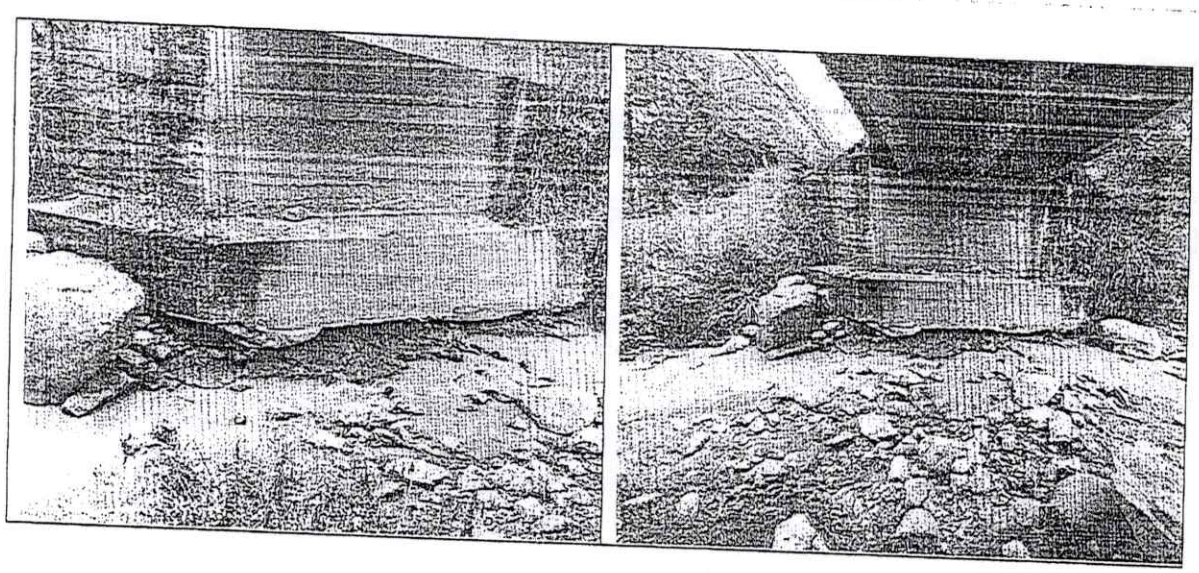
cimentación ha sido removido por el flujo del agua, dejando parte de la base al aire, esto disminuye la capacidad portante del apoyo y puede provocar asentamientos diferenciales o fallas por volteo.

Desgaste superficial del concreto: El concreto presenta desgaste superficial y coloración rojiza por exposición prolongada al agua con sedimentos, posible abrasión; no se aprecian desprendimientos grandes ni exposición de acero.

Una vez evaluado el sector realizaron las siguientes recomendaciones técnicas.

- Intervención inmediata; realizar relleno con enrocado o concreto ciclópeo bajo la cimentación socavada, Ejecutar un estudio geotécnico e hidráulico para determinar la profundidad segura de cimentación y la socavación máxima esperada.
- Verificar el estado del acero de refuerzo mediante pruebas no destructivas esclerometría, ultrasonido o potencial de corrosión.

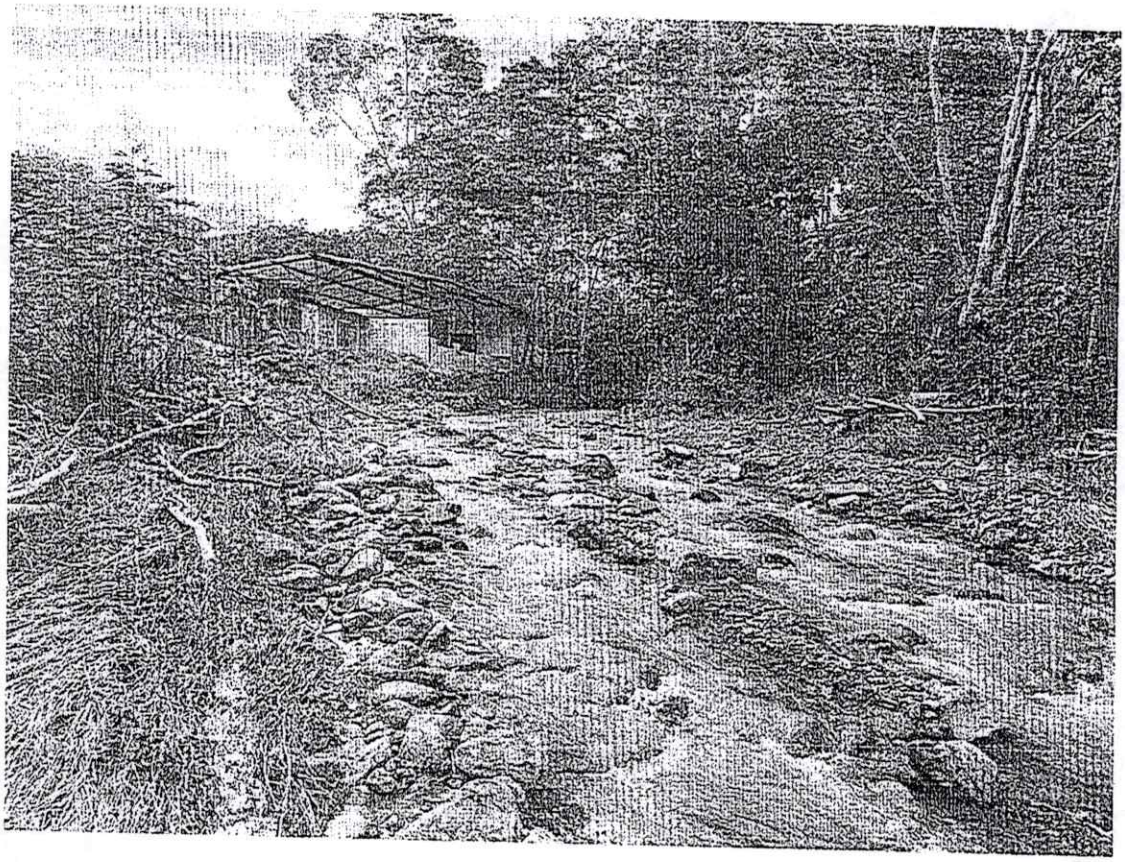
Durante las precipitaciones intensas registradas en la zona, se presentaron incrementos súbitos en los caudales de la quebrada La Guinea. Esto ocasionó una avenida torrencial, en el afluente en el sector de cinco veredas, vereda Pantanos, considerable aumento de caudal acompañado de material de arrastre como, gravas, arenas, bloques y vegetación, generando daños en un tramo de vía interna de la vereda, desbordamiento de la quebrada hacia potreros, también erosión lateral y socavación del cauce en algunos tramos, a su vez desbordamiento en varios puntos del tramo medio del afluente.

La combinación de estos factores generó fuertes presiones sobre taludes, estructuras y zonas de ocupación cercana al cauce, en el sector, la acumulación de detritos y material de rio sobre un tramo de 600 metros lineales sobre el cauce de la quebrada.

Por lo anterior el secretario de Planeación Jorge Fernando Ramos, pone en consideración a los miembros del CMGRD, la aprobación de realizar actividades de limpieza y descalce de la fuente hídrica quebrada la Guinea en los sectores donde se presenta acumulación en gran cantidad de material de rio, detritos, rocas, grabas, en un área aproximada de 500 mts sobre el cauce de la quebrada. Con el objetivo de prevenir nuevas situaciones como avenidas torrenciales, daños en la vía, afectación en cultivos. Actividad que es aprobada realizar por unanimidad de los miembros del CMGRD, asistentes, en arras de mitigar riesgos y desastres en el sector. Acciones medidas de prevención de riesgo y desastre. Actividad que se informada de su desarrollo antes, durante y una vez finalizada a la CAM.

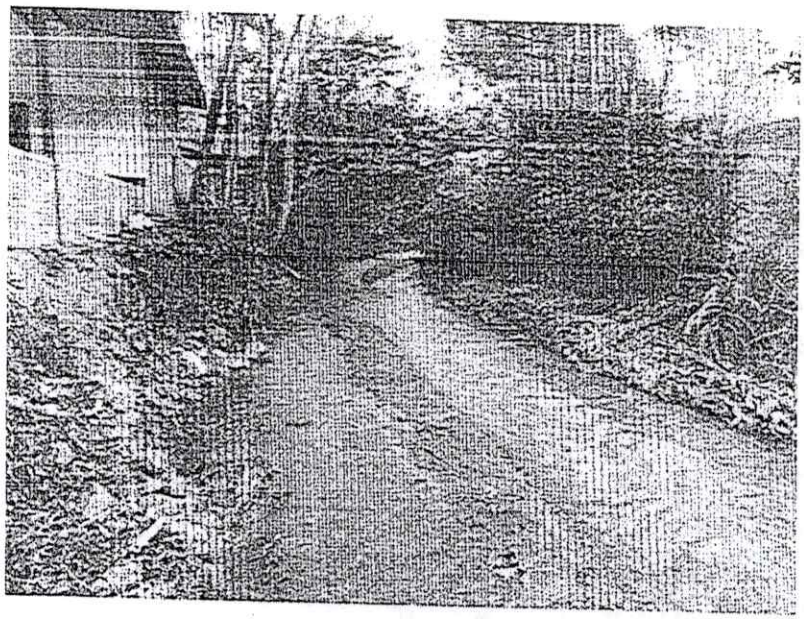
Desbordamiento quebrada la Fría vereda Santa Barbara.

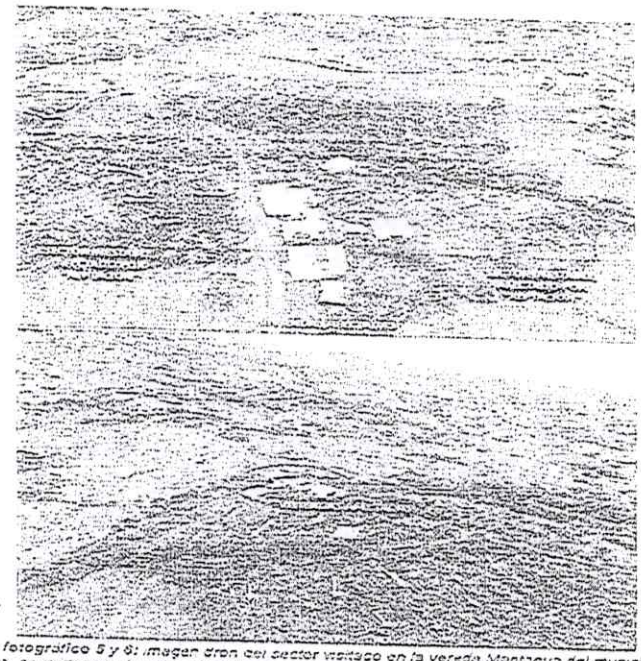
Riesgo de represamiento Rio Timaná sector vereda Criollo.

El comandante de bomberos Jorge Ome Cedeño indica que, el 15 de noviembre debido a las fuertes e intensas lluvias se presentó acumulación de palizada y material de rio sobre el cauce del rio Timaná, en el sector de la vereda Criollo, la comunidad informo alertada de la situación, se brindo apoyo con la remoción de palizada en el sector cuerpo de bomberos junto con apoyo de la comunidad, así mismo la retroexcavadora de la alcaldía municipal realizo intervención apoyando la remoción de material en el sector, evitando se generara represamiento.

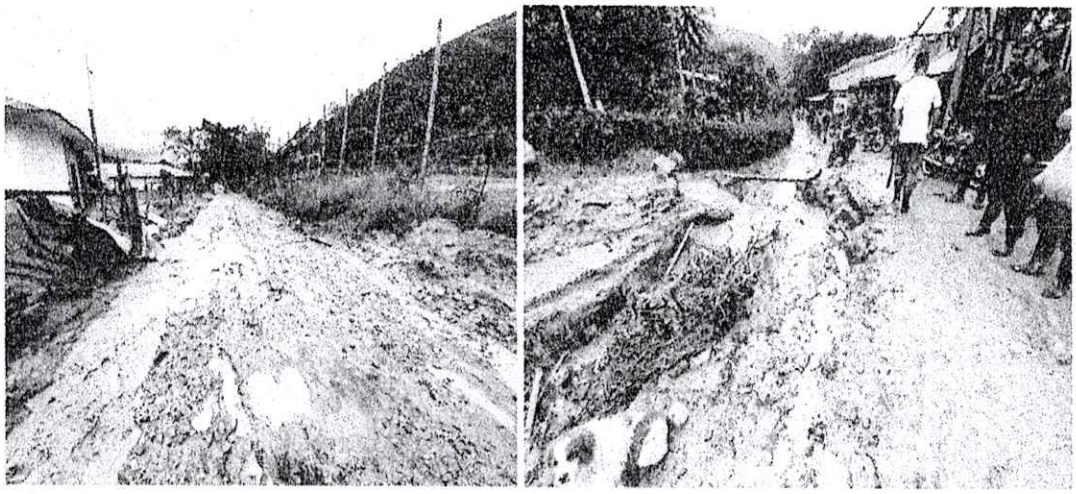
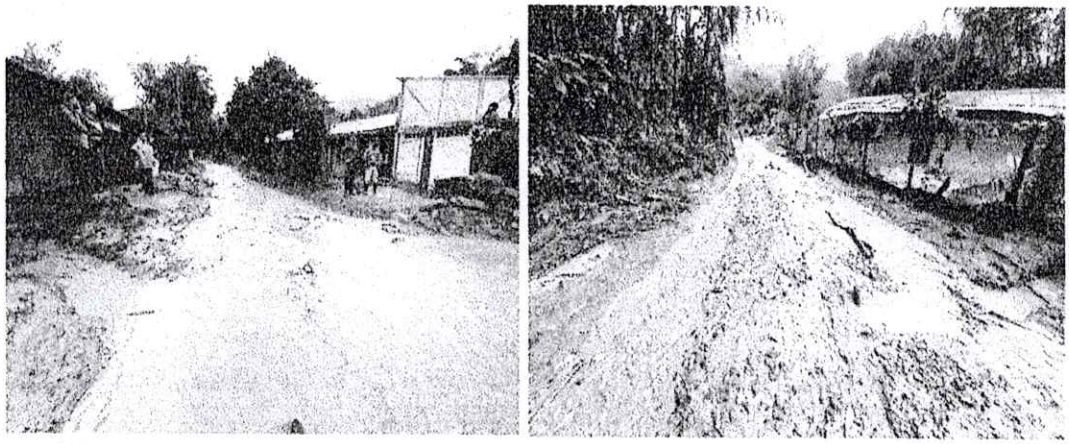
Creciente subitá quebrada la "Fria" vereda Santa Barbara.

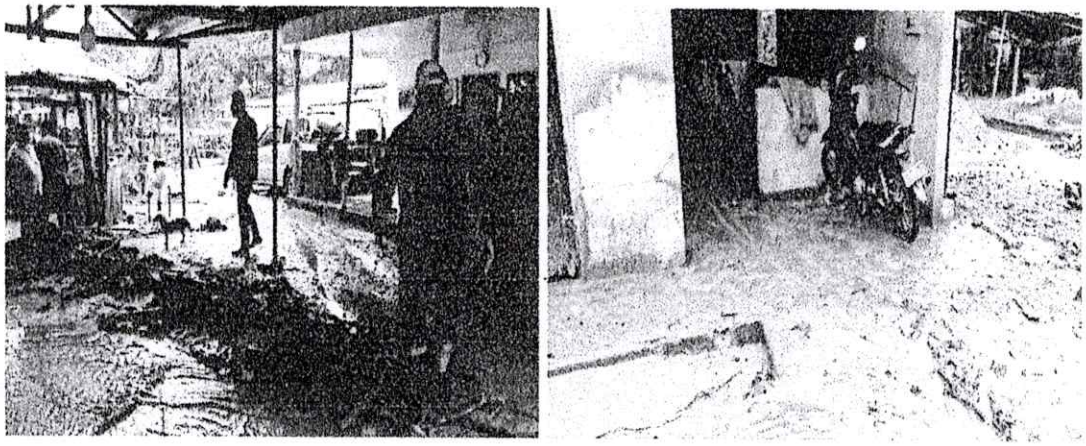
Colapso puente interno acceso peatonal vía interna vereda Santa Barbara.

Perdida y fuerte daño vía rural vereda Santa Barbara – Acevedo vía de orden departamental.

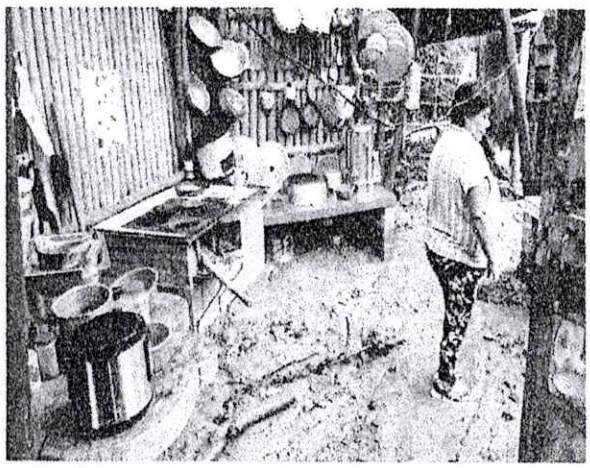
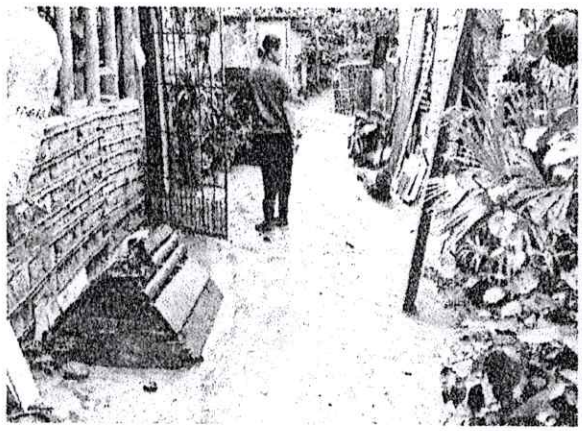
- Inundación de viviendas ubicadas en la vereda Santa Barbara 20 viviendas afectadas por inundación y encharcamientos y lodo.

Viviendas ubicadas en la vereda Santa Barbara afectadas por inundación.

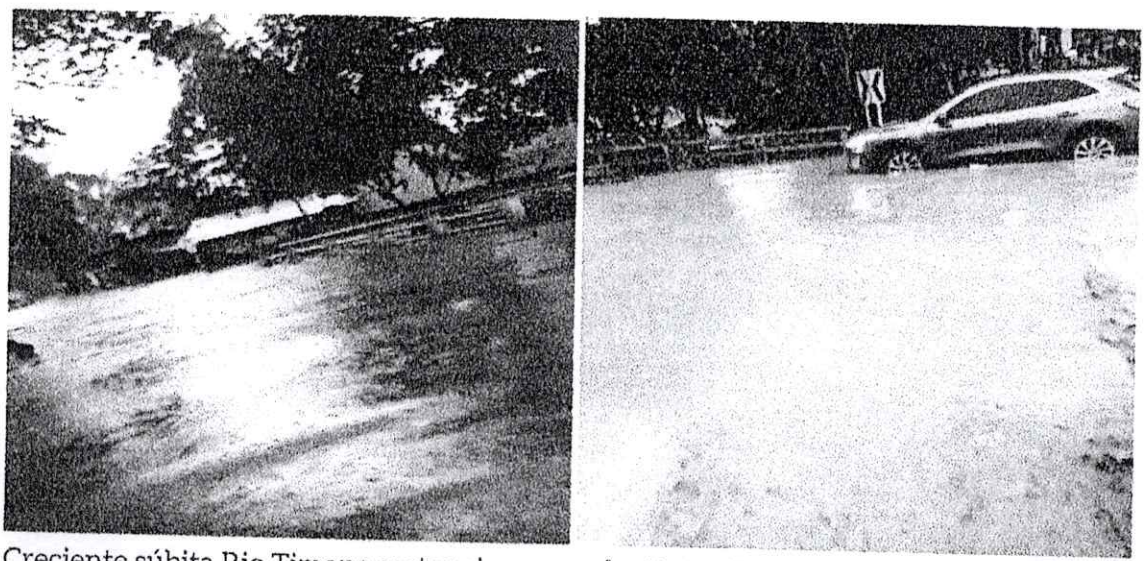
- Desbordamiento del río Timaná sobre la ruta 45 sector 5 veredas, ocurrencia avenida torrencial e inundación de locales comerciales que están al margen de la vía y del río.

Creciente súbito quebrada la Guinea vereda Pantanos, sector cinco veredas.

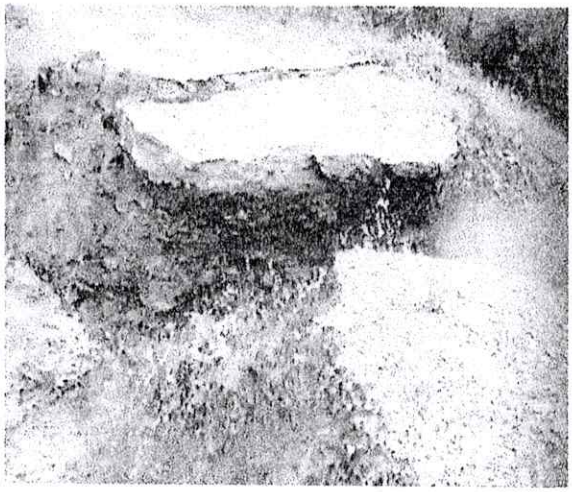
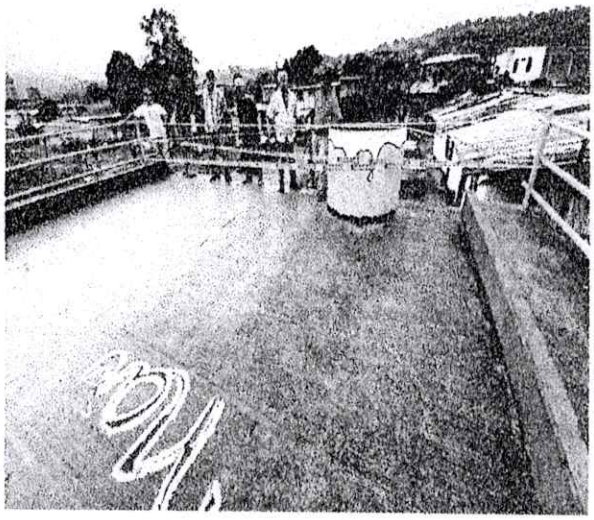
Creciente súbita Rio Timana sector cinco veredas Ruta 45.

6. Socavación de acceso al Puente de la vereda San Marcos, socavación de material de sitio, creciente subita Rio Timaná.
