Alcaldía de
Timaná

REUNIÓN EXTRAORDINARIA CMGRD	
ACTA N°	**ACTA No. 05**
OBJETO	SOCIALIZACION EVENTOS OCURRIDOS A CAUSA DE LAS FUERTES E INTENSAS LLUVIAS DE LOS DIAS 20, 21, 30 Y 31 DE MAYO DE 2025, EN EL MUNICIPIO DE TIMANÁ, RECOMENDACIÓN DECLARATORIA CALAMIDAD PUBLICA.
FECHA	03 de junio de 2025
HORA DE INICIO	8:30 a.m.
HORA DE FINALIZACIÓN	11:00 a.m.

REUNIÓN EXTRAORDINARIA CMGRD	
ACTA N°	ACTA No. 5
OBJETO	SOCIALIZACIÓN DE AFECTACIONES, ANÁLISIS DE DAÑOS Y NECESIDADES POR FUERTES E INTENSAS LLUVIAS OCURRIDAS EL 23 Y 24 DE MARZO DE 2026.
FECHA	24 de marzo de 2026
HORA DE INICIO	5:00 a.m.
HORA DE FINALIZACIÓN	6:30 p.m.

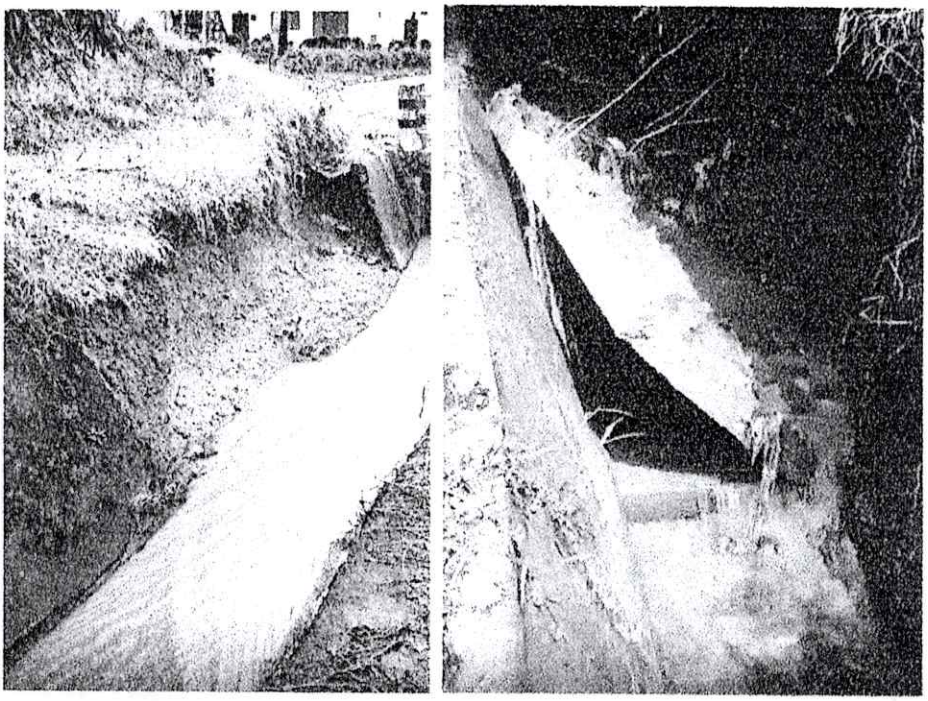
6. Socavación de acceso al Puente de la vereda San Marcos, socavación de material de sitio, creciente subita Rio Timaná.

Suspensión paso temporal puente San Marcos.

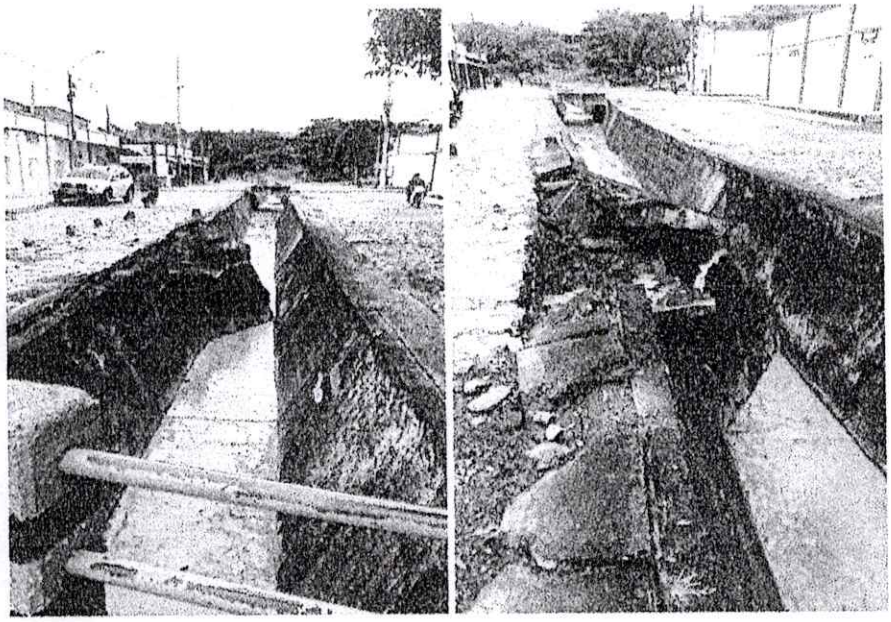
7. Creciente súbita zanjón colorado, sector calle 6 con carrera 5, carrera 4 y carrera 3, desprendimiento de losas desprendidas por su deterioro antigüedad. Desprendimiento de placas zanjón azul. Las obras no soportan toda la carga hidráulica de fuertes lluvias que superen el 20% de lo normal para la región. (Se anexa informe técnico de inspección de la estructura).

La ingeniera Civil apoyo profesional a la secretaria de Planeación Camila Fernanda Burbano, realizo visita para identificación de los daños de la estructura del zanjón colorado

donde se determino un daño total de 28 losas del zanjón colorado colapsadas, con grandes fisuras, que generan mayor traumatismo y riesgo de que se inicien procesos de socavación en las vías urbanas. Se anexa Informe técnico (Anexo 1) visita del drenaje (Zanjón Colorado) por lo anterior se pone en consideración tomar acciones para la reparación de las respectivas losas colapsadas.

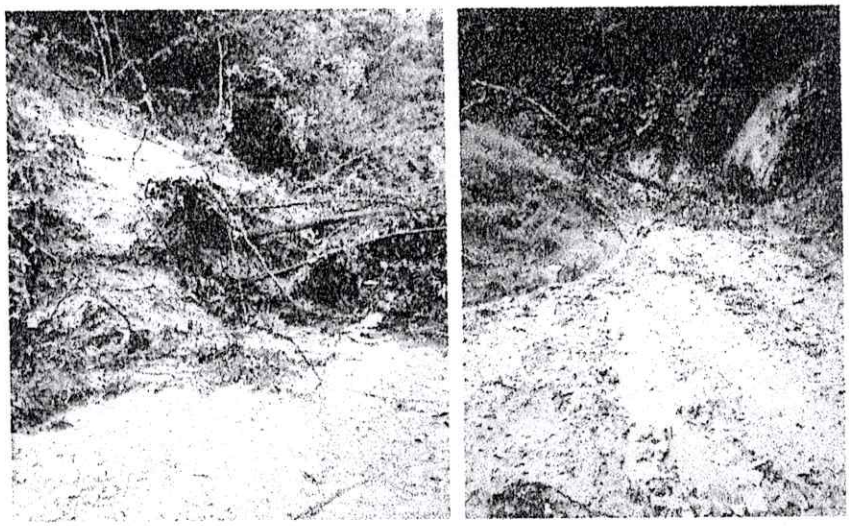
Deslizamientos de suelo vereda Camenzo Buenos Aires

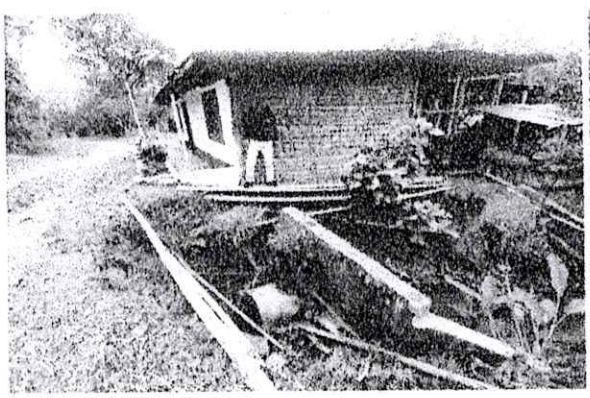
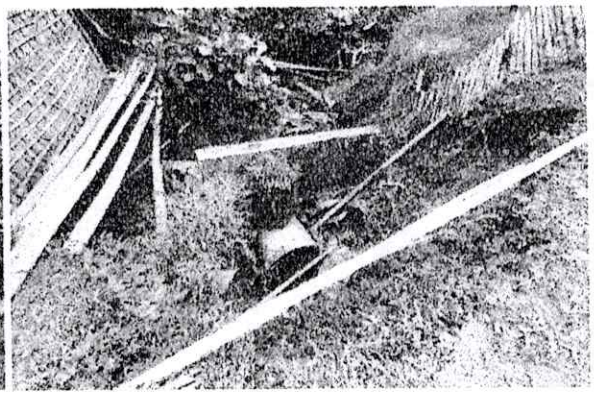
- Loma Larga - San Marcos- Tobo – La Florida.

- Vía de orden departamental vereda Loma Larga – vereda Potrerillos Municipio de Elías.

- Sector la Bolsa- Limo Santa Clara – La Minchala.

- Fuerte deslizamiento de suelo vereda Mantagua, que presenta daño total de la vía interna de la vereda.

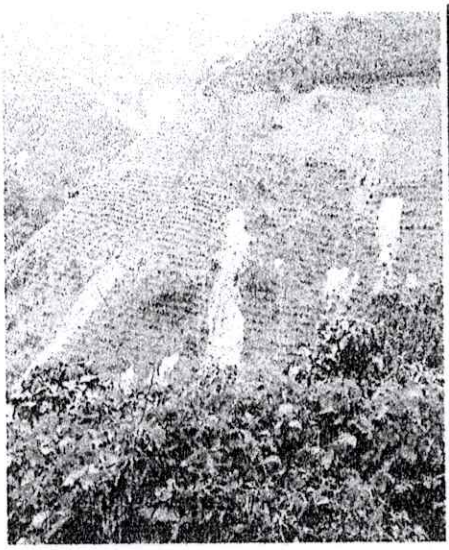
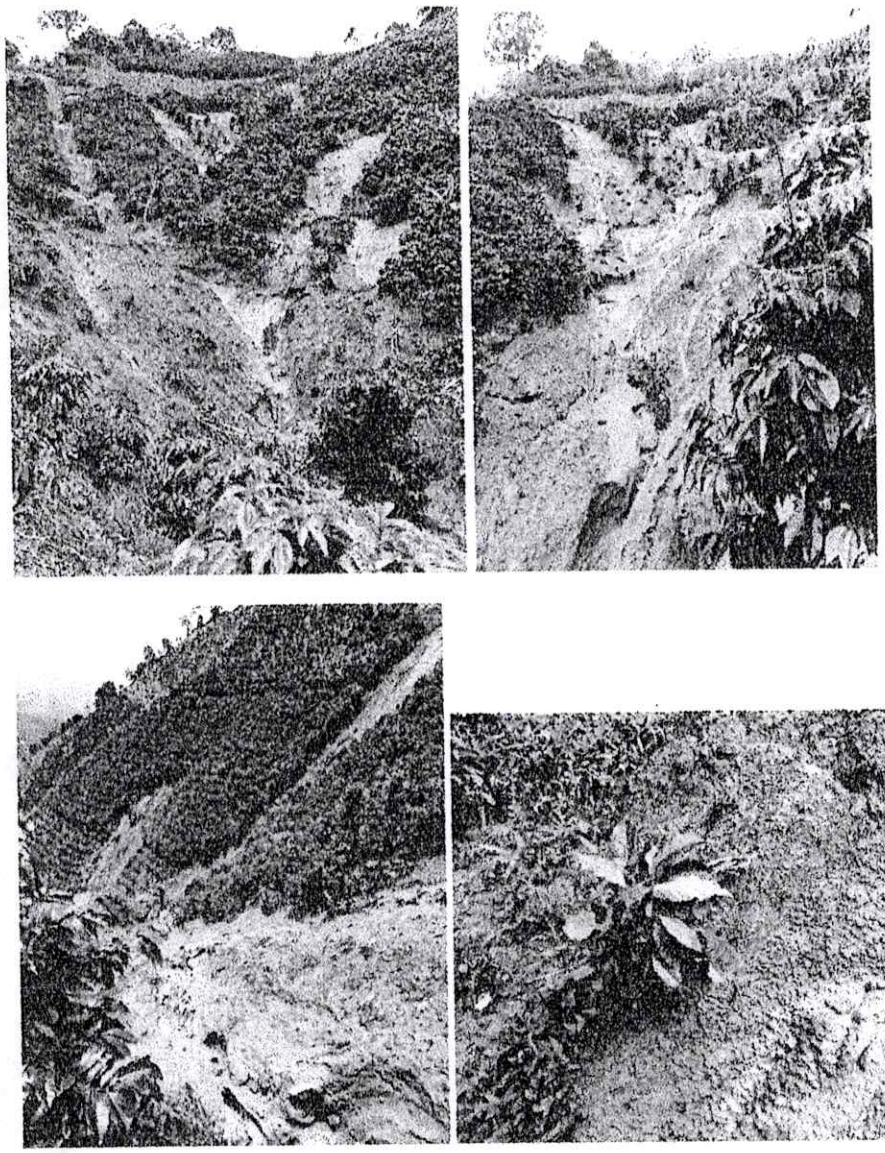
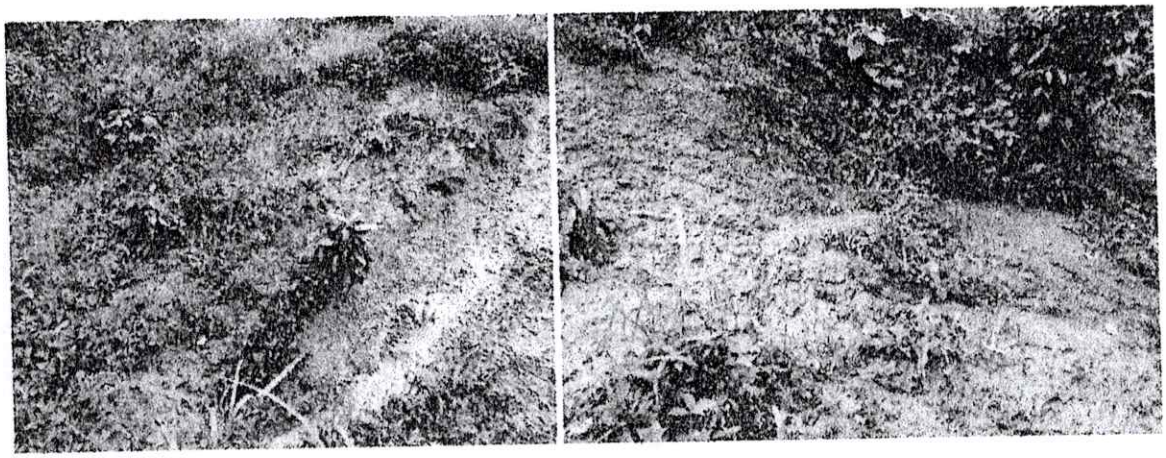
Afectaciones en cultivos de café vereda Santa Barbara, Pantanos,

Montañita, Paquies, Buenos Aires.

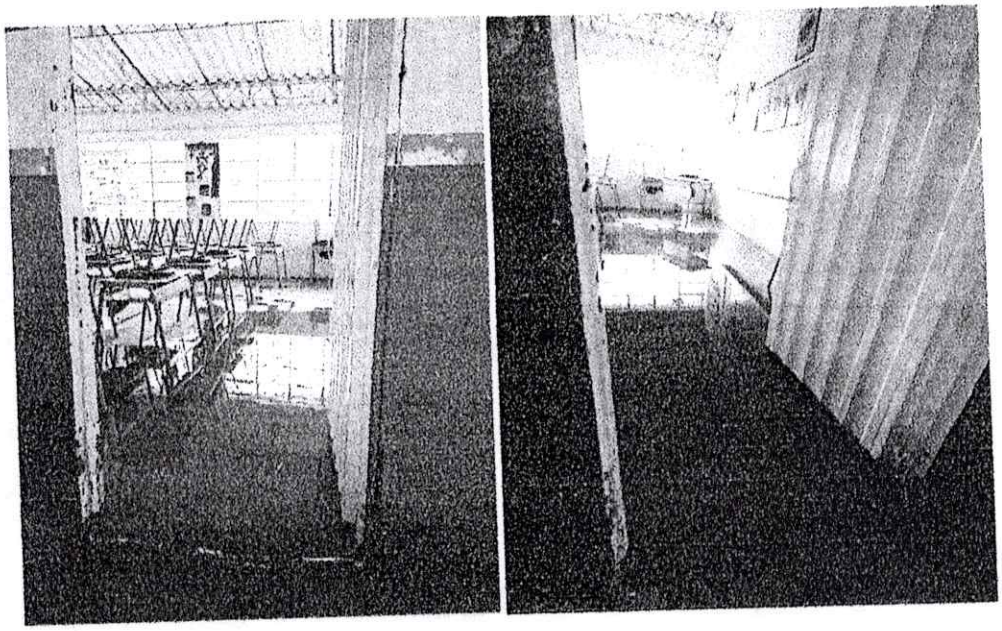
Inundación de la sede Santa Lucia I.E la Gaitana, escorrentía de aguas lluvias de varios tramos en la zona del barrio Santa Lucia sector alto, cubierta del techo en mal estado, generaron la inundación de sede.
