INFORME TÉCNICO DE VISITA

Inspección Red de Alcantarillado – Vereda La Plata

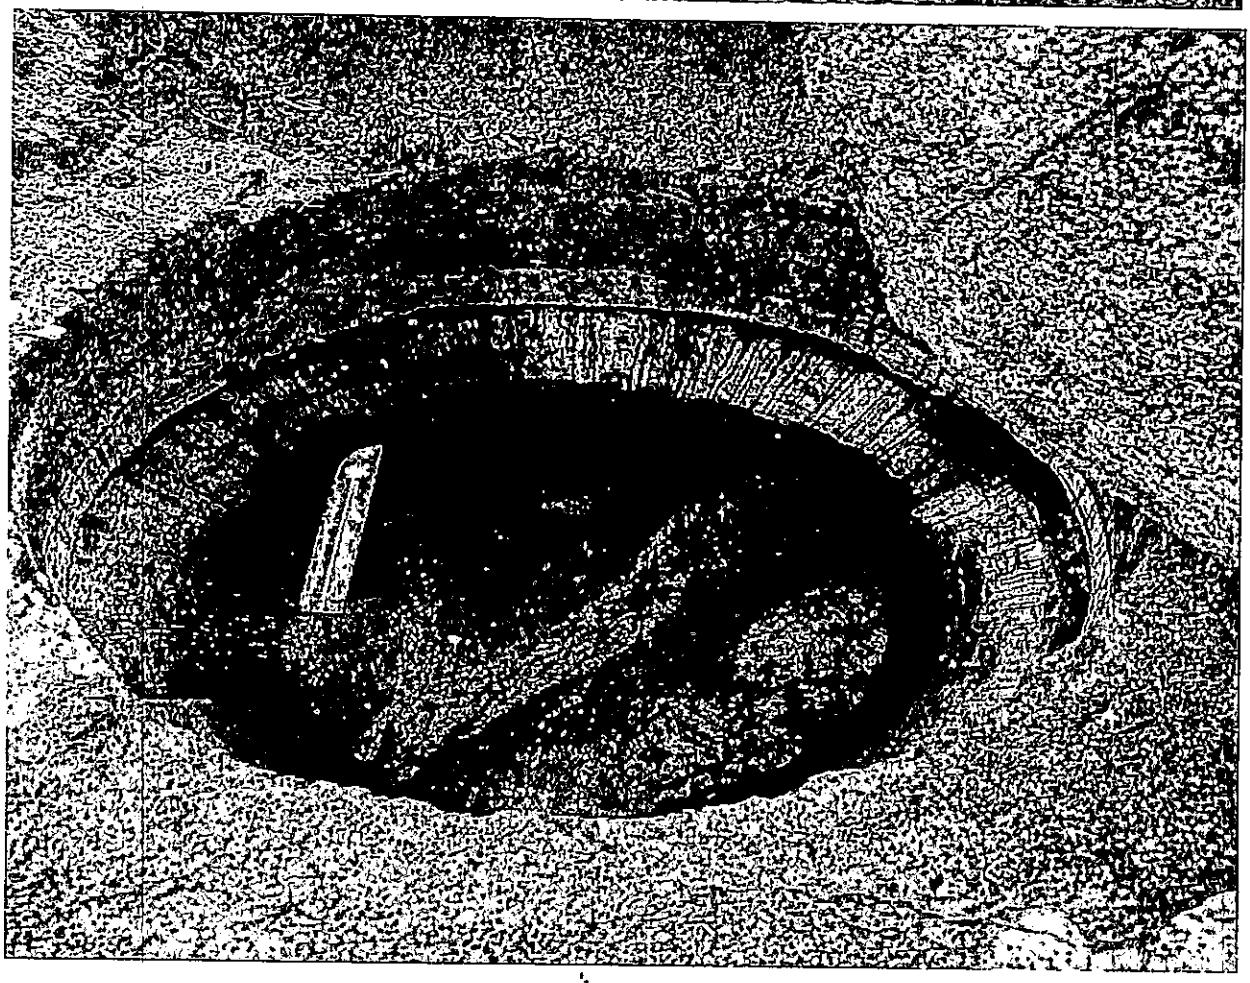
Las cámaras de inspección existentes no cuentan con la capacidad hidráulica suficiente para el caudal actual, presentando acumulación de sedimentos y reducción de la sección útil del flujo.

En atención a lo anterior, se recomienda realizar el cambio de la red de alcantarillado en los tramos afectados, así como el redimensionamiento de las cámaras existentes para garantizar su adecuada capacidad hidráulica. De igual manera, se sugiere la intervención prioritaria del tramo mencionado, con el fin de mitigar los riesgos actuales y prevenir futuras emergencias
