Bucaramanga, 09 de marzo del 2026.

Señores
ESE HOSPITAL UNIVERSITARIO DE SANTANDER

Informe lavado y desinfección de tanque de almacenamiento de agua potable.

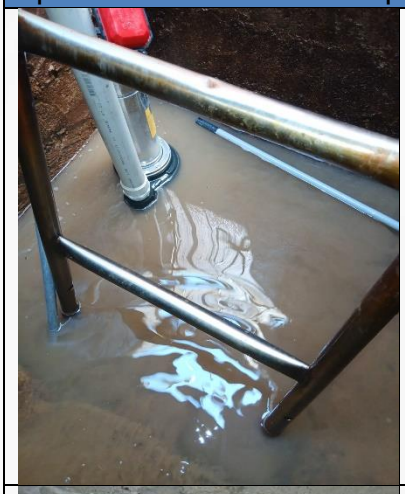
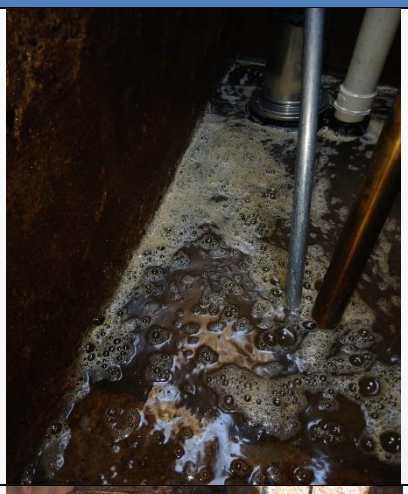
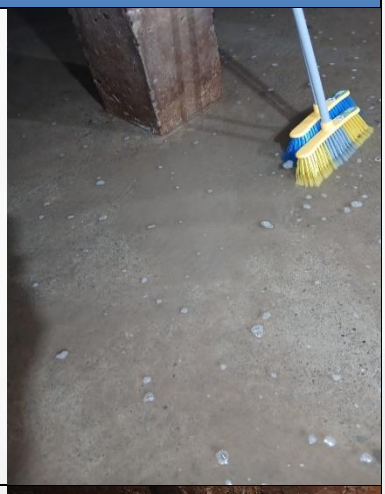
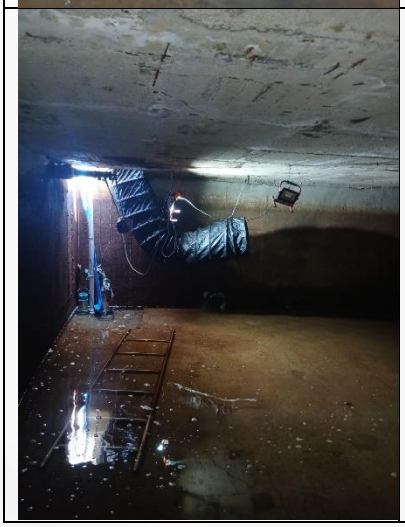
Estado inicial del tanque.

Se ingresó al tanque cuando el nivel de agua estuvo bajo, de 20 a 30 centímetros aproximadamente. El tanque se encontraba con sedimento al interior.
