INSTITUTO NACIONAL DE VÍAS **PROCESO MISIONAL EJECUCIÓN DE PROYECTOS DE INFRAESTRUCTURA DE TRANSPORTE** **MANUAL DE INTERVENTORÍA OBRA PÚBLICA** **LISTA DE CHEQUEO INFORME MENSUAL DE INTERVENTORÍA**	CÓDIGO	MEPI-MN1-IN-15-FR-1
		VERSIÓN	1
		PÁGINA

Contrato de Obra No. 0159-2023
LP-006-2023
LP-MSBV-008-2023

Interventoría: CONSORCIO INGECON-INCO

INFORME MENSUAL No. 20

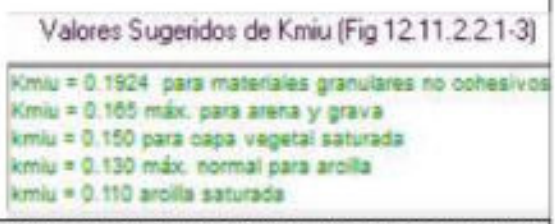
Asunto: Comunicado OFI-CONS-123-2025 Estructural box culvert 3.00x3.00 – R2.

Ítem	Observación
Características del suelo • Capacidad de carga. Capacidad de carga. Se insiste en reporta capacidad de carga admisible, sin diferenciar la capacidad en los estados límite de resistencia, evento extremo y servicio según lo establecido en la CCP-14 , lo cual se puede evidenciar en la siguiente imagen: 2.4. Características del suelo Capacidad de trabajo: Qa=20.00Tf/m2 a una profundidad de desplante de 4.00m, según estudio de suelos. En el documento denominado *Concepto técnico "CONSTRUCCIÓN DE BOX CULVERT 3.0x3.0 EN LA VÍA QUE CONDUCE DE PLANETA RICA AL CORREGIMIENTO DE PROVIDENCIA, MUNICIPIO DE PLANETA RICA, CÓRDOBA."*, se evidencia reporte de lo solicitado que debe ser validado por el Especialista en Geotecnia de la Interventoría e implementado por el Especialista Estructural en el análisis y diseño. Por lo anterior, se reitera la observación.	• Capacidad de carga. ***Sin atender***. No se realiza ajuste de capacidad de carga según dimensiones del box culvert en estudio. En el documento se sigue haciendo referencia a capacidades de box culvert con 2.00 m de base.

Ítem	Observación
• Módulo de reacción vertical. Debe ser revisado e incluir las respectivas unidades en la que se presenta el valor determinado por el Especialista en Geotecnia del Contratista.	
Método de análisis y diseño • Software. Validar que el software utilizado contemple de manera integral las disposiciones de análisis y diseño de la Norma Colombiana de Diseño de Puentes LRFD – CCP-14 o en su defecto las AASHTO LRFD 2012/2014.	• Software. Atendido. . Se cambió el software de análisis y diseño, toda vez que el empleado inicialmente (CypeCAD) no contemplaba criterios de análisis y diseño de la AASHTO LRFD y CCP-14.
Datos de entrada	Teniendo En Cuenta Que Se Emplea Otro Software De Análisis Y Diseño, Se Presentan Observaciones A La Entrada De Datos, Así: • Capacidades De Carga. No se encuentran debidamente soportadas Por Estudio de Suelos. • Constantes Sísmicas. No se encuentran debidamente soportadas por Estudio de Suelos. • Constantes de diseño. El refuerzo secundario puede ser #3 y cumple con los requerimientos de resistencia y servicio. La separación máxima definida para acero principal y segundario no se ajusta a lo dispuesto por la CCP-14 y redunda en el sobredimensionamiento de las cuantías de refuerzo. Se debe ajustar lo pertinente y optimizar el diseño. • Constantes carga de suelo. El Kmiu = 0.14 no corresponde a ningún tipo de material.

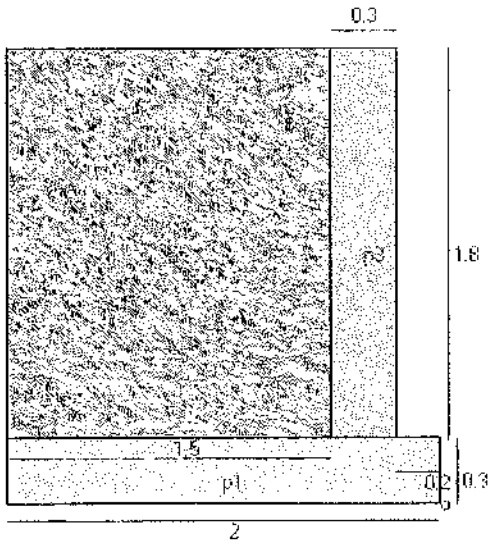
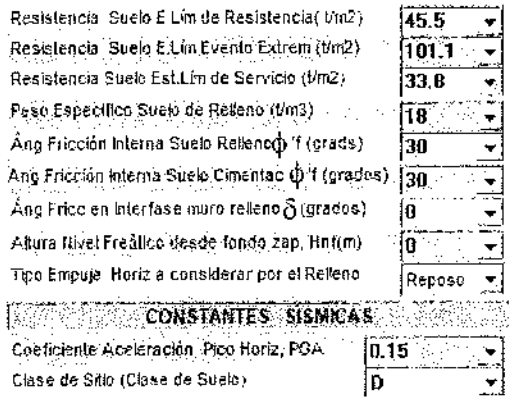
Análisis Estructural	En este aparte se indica que el análisis y diseño se realizó para dos condiciones de carga, una sin relleno y otra con relleno, sin emabrgo solo se remite resultados de la condición sin relleno.

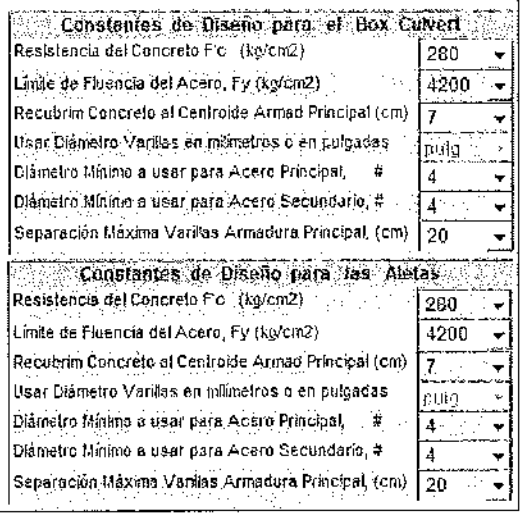
Item	Observación
	Por lo anterior, se solicita aclarar, cuál es la condición aplicable a la estructura en estudio.
Anexos	• Datos de Entrada – Dimensionamiento. Se debe justificar una zarpa 2.00 m para un muro de 1.60 m de altura.  – Datos del suelo y del relleno. Se adoptan los valores indicados en la siguiente imagen:  Las capacidades de carga del suelo en los estados límite de resistencia, evento y servicio no corresponden a los indicados en el Concepto Geotécnico.

Item	Observación
	El peso específico del suelo de relleno (18 Ton/m³) es erróneo y debe ser ajustado a un valor entre 1.80 y 2.00 Ton/m³. El Tipo de Perfil de Suelo debe ser validado por el Especialista en Geotecnia. – Constante para la modificación de la carga del suelo. Se adoptan los valores indicados en la siguiente imagen:  Tipo de Box (según condiciones de relleno): Bajo Terraplén Ancho Horizontal de la Zanja Bd (= Bc para terrapl): 7 Coeficiente Kmiu, según material del relleno: 0.14 Relleno Compactado a lo largo de los laterales del box: No Compactado Lo anterior evidencia las siguientes inconsistencias, a saber: (i) En principio, el box culvert en estudio queda en zanja y no bajo terraplén, por lo anterior, es importante que en la implantación se incluya corte transversal en el que se identifique la rasante de la vía; (ii) El ancho de la zanja para la construcción del muro es muy alta; (iii) El Kmiu debe ser el correspondiente a material de relleno a colocar y (iv) El relleno a colocar debe ser compactado. Por lo anterior, se deben revisar y ajustar todas la variables antes señaladas. – Constantes de diseño. El Diseñador adopta lo siguiente:  Constantes de Diseño para el Box Culvert Resistencia del Concreto F'c (kg/cm2): 280 Límite de Fluencia del Acero, Fy (kg/cm2): 4200 Recubrim Concreto al Centroide Armad Principal (cm): 7 Usar Diámetro Varillas en milímetros o en pulgadas: pulg Diámetro Mínimo a usar para Acero Principal, #: 4 Diámetro Mínimo a usar para Acero Secundario, #: 4 Separación Máxima Varillas Armadura Principal, (cm): 20 Constantes de Diseño para las Aletas Resistencia del Concreto F'c (kg/cm2): 280 Límite de Fluencia del Acero, Fy (kg/cm2): 4200 Recubrim Concreto al Centroide Armad Principal (cm): 7 Usar Diámetro Varillas en milímetros o en pulgadas: pulg Diámetro Mínimo a usar para Acero Principal, #: 4 Diámetro Mínimo a usar para Acero Secundario, #: 4 Separación Máxima Varillas Armadura Principal, (cm): 20

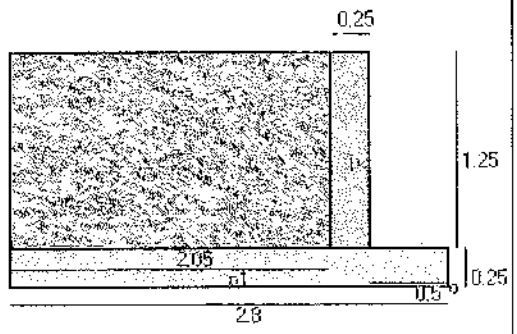
Diseño del box culvert - Parámetros	• Dimensionamiento. Las dimensiones de las aletas que se muestran en este aparte son diferentes a las mostradas en los datos de entrada del software de análisis y diseño utilizado. Por lo anterior, se solicita revisar y ajustar con base en lo planteado en el presente documento.

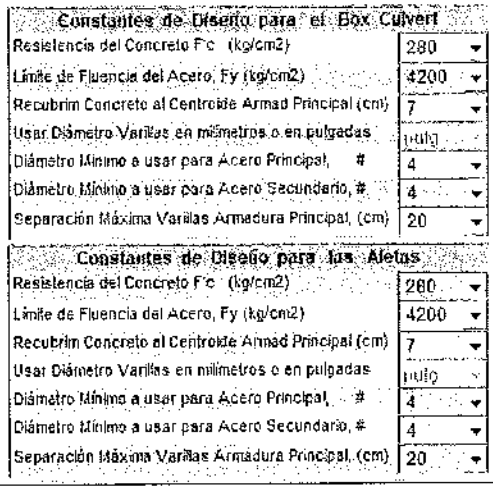
Item	Observación
	• Normas. La descripción correcta para la CCP-14 es ***Norma Colombiana de Diseño de Puentes LRFD***, no existe Código Colombiano de Diseño Sísmico de Puentes vigente. • Concreto. No se indican parámetros de resistencia para el concreto estructural y pobre.
Anexos	• Datos de Entrada – Dimensionamiento. Es diferente del presentado en el cuerpo de la memoria, por lo que se debe revisar y ajustar lo pertinente. Adicionalmente, se debe justificar una zarpa 2.80 m para un muro de 1.25 m de altura.   – Datos del suelo y del relleno. Se adoptan los valores indicados en la siguiente imagen: Resistencia Suelo E Lim de Resistencia(t/m2) 45.5 Resistencia Suelo E.Lim Evento Extrem (t/m2) 101.1 Resistencia Suelo Est.Lim de Servicio (t/m2) 33.8 Peso Especifico Suelo de Relleno (t/m3) 18 Ang Fricción Interna Suelo Relleno ϕ 'f (grads) 30 Ang Fricción Interna Suelo Cimentac ϕ 'f (grados) 30 Ang Fricc en interfase muro relleno δ (grados) 0 Altura Nivel Freático desde fondo zap, Hnf(m) 0 Tipo Empuje Horiz a considerar por el Relleno Reposo CONSTANTES SISMICAS Coeficiente Aceleración Pico Horiz, PGA 0.15 Clase de Sitio (Clase de Suelo) D

Ítem	Observación
	Las capacidades de carga del suelo en los estados límite de resistencia, evento y servicio no corresponden a los indicados en el Concepto Geotécnico. El peso específico del suelo de relleno (18 Ton/m³) es erróneo y debe ser ajustado a un valor entre 1.80 y 2.00 Ton/m³. El Tipo de Perfil de Suelo debe ser validado por el Especialista en Geotecnia. – Constante para la modificación de la carga del suelo. Se adoptan los valores indicados en la siguiente imagen:  Tipo de Box (según condiciones de relleno): Bajo Terraplén Ancho Horizontal de la Zanja Bd (= Bc para terrapl): 7 Coeficiente Kmiu, según material del relleno: 0.14 Relleno Compactado a lo largo de las laterales del box: No Compactado Lo anterior evidencia las siguientes inconsistencias, a saber: (i) En principio, el box culvert en estudio queda en zanja y no bajo terraplén, por lo anterior, es importante que en la implantación se incluya corte transversal en el que se identifique la rasante de la vía; (ii) El ancho de la zanja para la construcción del muro es muy alta; (iii) El Kmiu debe ser el correspondiente a material de relleno a colocar y (iv) El relleno a colocar debe ser compactado. Por lo anterior, se deben revisar y ajustar todas la variables antes señaladas. – Constantes de diseño. El Diseñador adopta lo siguiente:  Constantes de Diseño para el Box Culvert Resistencia del Concreto F'c (kg/cm2): 280 Límite de Fluencia del Acero, Fy (kg/cm2): 4200 Recubrim Concreto al Centroide Armad Principal (cm): 7 Usar Diámetro Varillas en milímetros o en pulgadas: pulg Diámetro Mínimo a usar para Acero Principal, #: 4 Diámetro Mínimo a usar para Acero Secundario, #: 4 Separación Máxima Varillas Armadura Principal, (cm): 20 Constantes de Diseño para las Aletas Resistencia del Concreto F'c (kg/cm2): 280 Límite de Fluencia del Acero, Fy (kg/cm2): 4200 Recubrim Concreto al Centroide Armad Principal (cm): 7 Usar Diámetro Varillas en milímetros o en pulgadas: pulg Diámetro Mínimo a usar para Acero Principal, #: 4 Diámetro Mínimo a usar para Acero Secundario, #: 4 Separación Máxima Varillas Armadura Principal, (cm): 20
