Salud	INFORME DE VISITA ENTREGA INMUEBLE
	HOSPITAL UNIVERSITARIO SAN JUAN DE DIOS Y MATERNO INFANTIL

OBJETO: FORMALIZAR LA ENTREGA DE LA PARTE TÉCNICA, ADMINISTRATIVA Y JURÍDICA DEL ESTADO FÍSICO Y OPERATIVO EN QUE SE RECIBEN LOS INMUEBLES OBJETO DE COMODATO, CON RELACIÓN A LA ENTREGA CON RECIBO REAL Y MATERIAL DE LOS INMUEBLES EDIFICIO CENTRAL Y TORRE DOCENTE, LOS CUALES HACEN PARTE INTEGRAL DEL BIEN DE INTERÉS CULTURAL DEL ÁMBITO NACIONAL COMPLEJO HOSPITALARIO SAN JUAN DE DIOS E INSTITUTO MATERNO INFANTIL, ASÍ COMO SUS EDIFICACIONES COMPLEMENTARIAS, INFRAESTRUCTURA DE SERVICIOS Y BIENES MUEBLES DE INTERÉS CULTURAL ASOCIADOS A LOS MISMOS.

La información consolidada corresponde a la revisión técnica efectuada en las Torres Hospitalaria, Quirúrgica, Docente y sus anexos, que conforman el conjunto denominado Torre Central, de acuerdo con lo descrito en el estudio ANIM 2025.

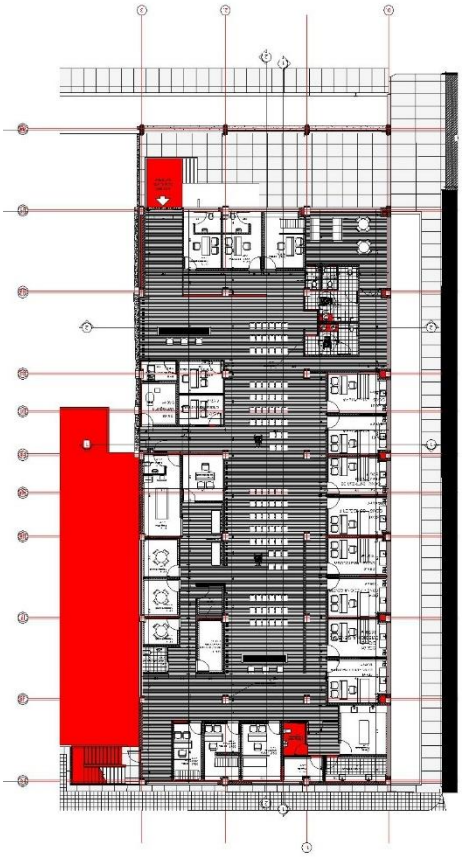
Estado de acabados Piso 2 Áreas administrativas y Circulaciones

Estado de acabados Piso 2 Laboratorio y Circulaciones

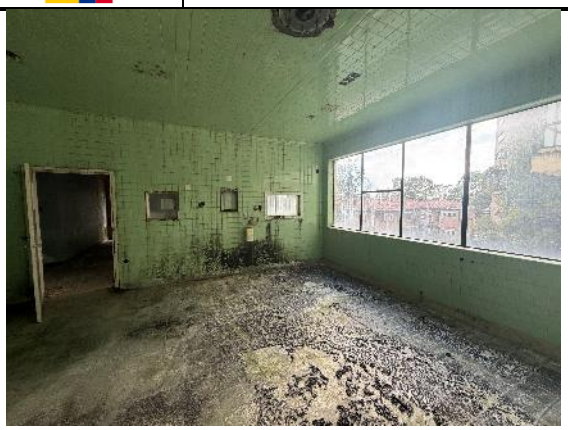
Humedad baja y desprendimiento de baldosa

Empozamiento de agua en pasillo

Area intervenida, demolición de muros divisorios

Intervención de techo

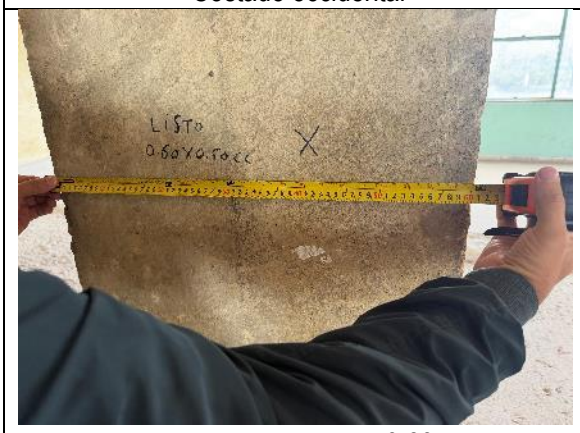
Costado oriental

En el costado occidental se evidencia muros divisorios en ladrillo hueco.

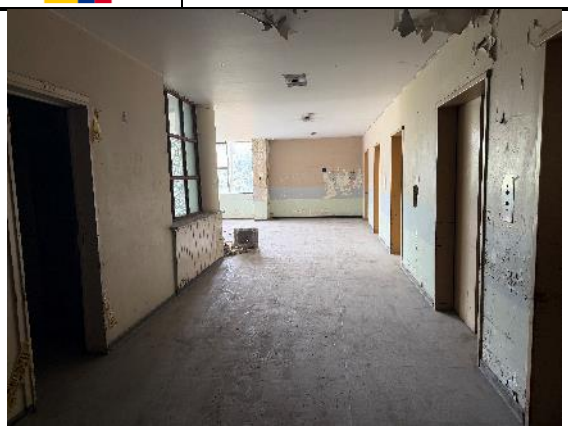
Desprendimiento de pintura en techo

Estado de ascensores costado oriental

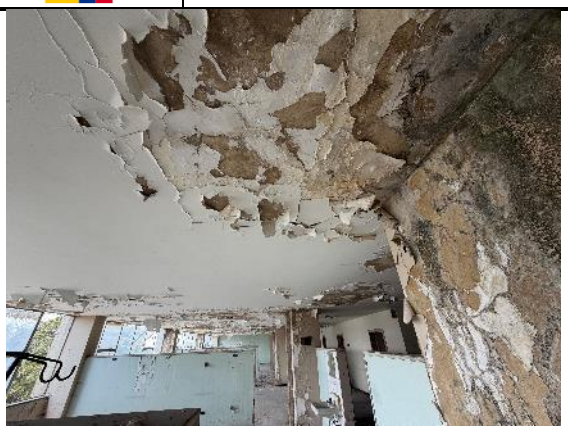
Pasillo y cubiculos

Desprendimiento de pintura de techo

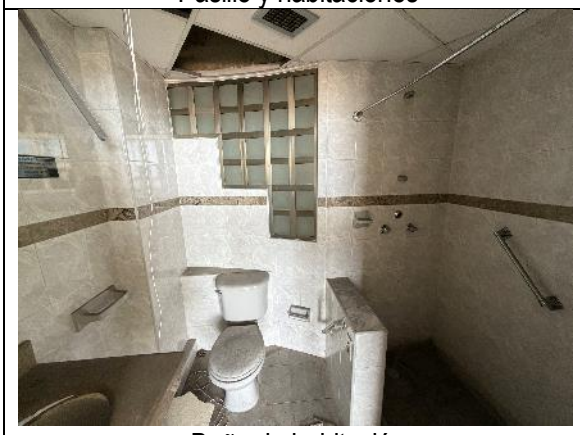
en mal estado, con paneles faltantes, los cuales dejan al descubierto el paso de las tuberías. El área de ascensores se encuentra enchapado en mármol, en buen estado, el techo en esta área si presenta humedad. Los muros y pisos no presentan grietas ni fisuras. Algunos pocos muros del pasillo presentan humedad baja y desprendimiento de pintura.

Pasillo y habitaciones

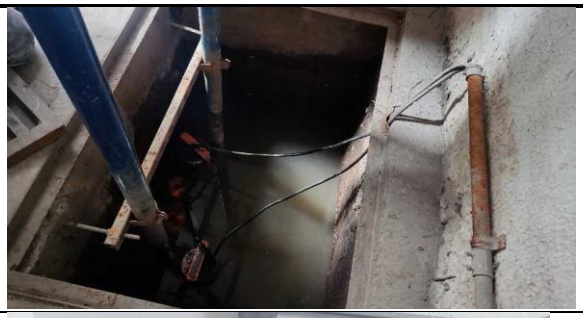
Identificación del equipo	Registro fotográfico
Equipo: BOMBA PRINCIPAL RED CONTRA INCENDIO Marca: MOTOR WEG - PEERLESS Modelo: 4AEF10G Serie: 50006400	
Equipo: BOMBA DE AGUA No 1 Marca: MOTOR SIEMENS - IHM IGNACIO GÓMEZ Modelo: 30A - 18,0 Serie: 9480542	
Equipo: BOMBA DE AGUA No 2 Marca: MOTOR SIEMENS - IHM IGNACIO GÓMEZ Modelo: SIEMENS YB79

Nota: Se realiza la entrega formal con identificación física de los activos; sin embargo, no se cuenta con validación técnica documental que acredite su estado operativo y funcional.

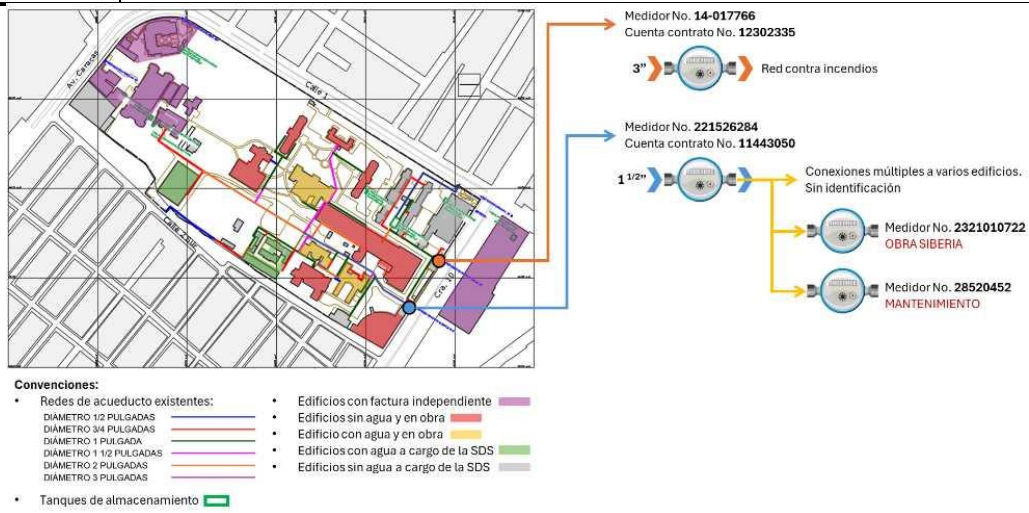
El medidor No. 14-017766, ubicado sobre la Carrera 10, frente a la portería y al costado nororiental del Edificio Central, con proximidad al edificio UPA, se encuentra asociado a la cuenta contrato No. 12302335.

Dicho medidor suministra agua exclusivamente al tanque destinado a la red contra incendios del Edificio Central.

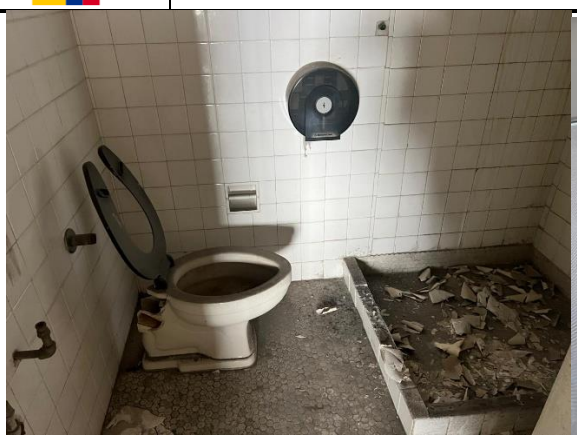
En cuanto a las redes internas hidráulicas de las instalaciones del hospital, se identificaron diferentes tuberías y accesorios en pésimas condiciones, especialmente en los pisos, encontrándose en estado de no funcionamiento, como se evidencia en el registro fotográfico.

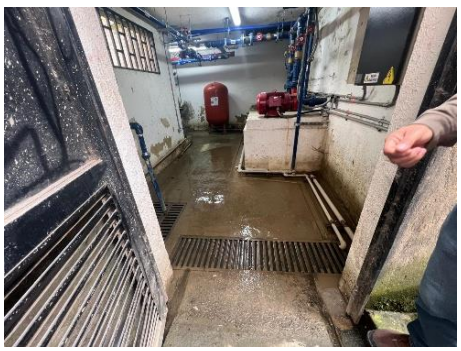
Es de resaltar que existen cajas y sumideros; sin embargo, no fue posible definir en campo la funcionalidad del sistema pluvial y sanitario. Asimismo, se evidenció la construcción de redes sanitarias que actualmente no se encuentran en funcionamiento. De igual manera, se identificaron redes antiguas en hierro galvanizado en condiciones de no operatividad.

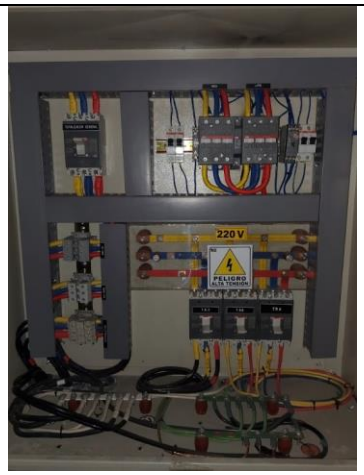
En el segundo cuarto se encuentran los tableros regulados y la instalación acodnicionada para tal fin, con una capacidad de 30 kVA para cargas reguladas. Sin embargo, no se encontró instalada, ningún tipo de UPS o Regulador de voltaje.

Presencia en cuartos Eléctricos de BT

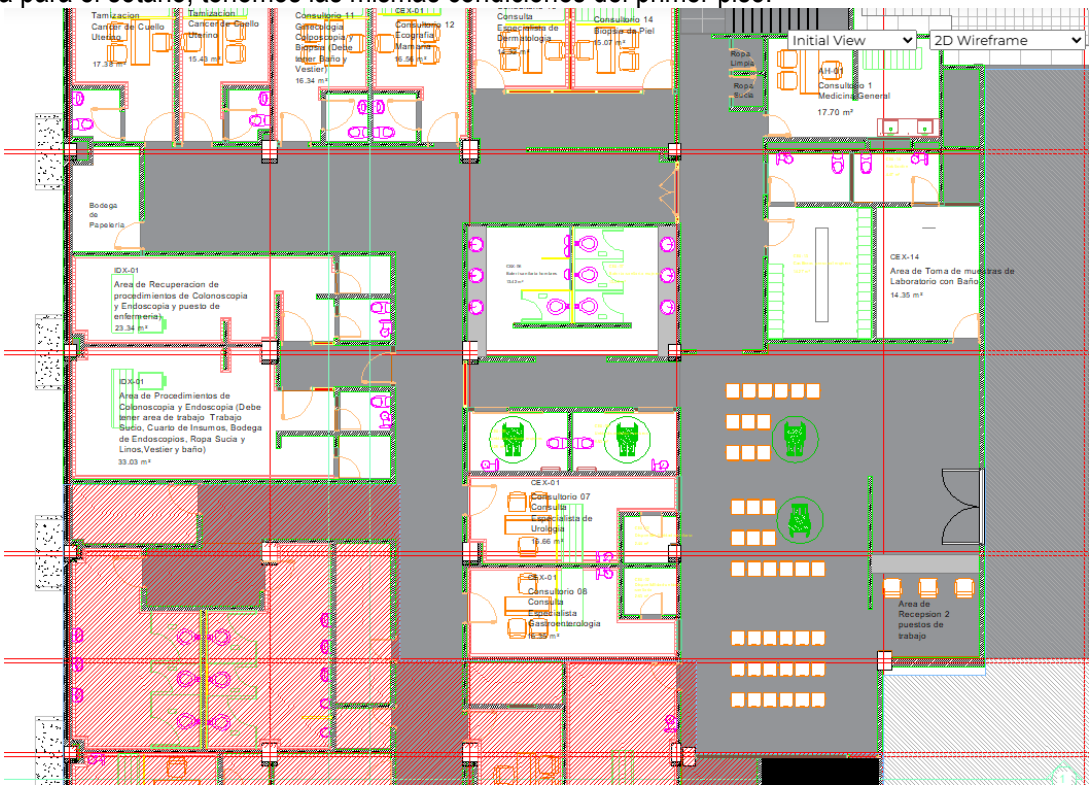
Primer piso. Plano General
El primer piso cuenta con alrededor de 20 consultorios y una sala de espera grande.
Haciendo cálculos de 1800 VA por consultorio tenemos 36 KVA aproximadamente para habilitar este piso.
