CONTRATO CTO 3687/24

Popayán, diciembre 06 de 2024

Por medio del presente se remite el informe ejecutivo de actividades ejecutadas en el marco del contrato No. 3687 de 2024, cuyo objeto es: "*Realizar las acciones de conservación y emergencia, identificación, diagnóstico y propuesta de intervención del conjunto de retablos de las iglesias de Santo Domingo, San Agustín y San Francisco*", ubicadas en el centro histórico de la ciudad de Popayán, Cauca, en relación a los entregables requeridos para el segundo pago del contrato.

1) Informe técnico con registro gráfico y fotográfico de los retablos de la Iglesia de San Agustín y San Francisco

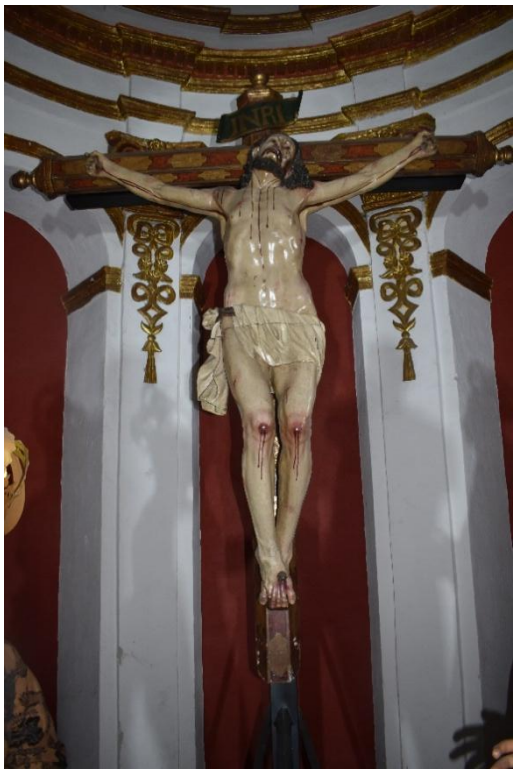
1. Retablo lateral *El Calvario*

Fotografía 1 Retablo El calvario, general anverso (2024/09/10)

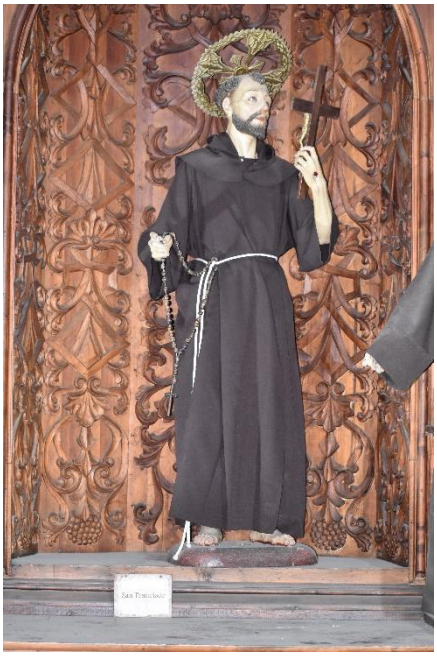
Fotografía 9 Escultura San Pedro Alcántara, general anverso (2024/09/10)
