INFORME TÉCNICO Y DE SEGURIDAD Y SALUD EN EL TRABAJO No. 02

OBJETO: "CONTRATO DE INTERVENTORÍA NO. 044-00-A-COFAC-DIFRA-2025. EL CUAL TIENE POR OBJETO LA INTERVENTORÍA TÉCNICA, ECONÓMICA, JURÍDICA, FINANCIERA, ADMINISTRATIVA Y CONTABLE DE LA CONSTRUCCIÓN DE LOS LABORATORIOS DEL EDIFICIO DEL ESPACIO FASE III EN LA ESCUELA MILITAR DE AVIACIÓN MARCO FIDEL SUÁREZ CALI - VALLE DEL CAUCA"

JBG GESTIÓN DE CONSTRUCCIÓN S.A.S.

Periodo del 01 al 31 de octubre de 2025

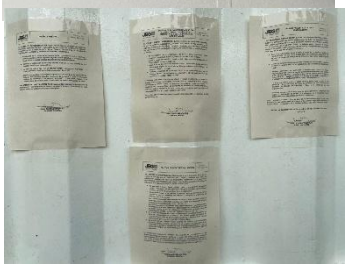
Uso de EPP y dotación.	Señalización de excavación.
