INFORME FINAL DE SUPERVISIÓN
CONTRATO NRO. CO1_PCCNTR_8738017

CONTRATANTE	Despacho Regional
TIPO DE CONTRATO	Bienes y servicios
CONTRATO NRO.	CO1_PCCNTR_8738017 de 2025
OBJETO	54_317 CONTRATAR EL SERVICIO DE MANTENIMIENTO PREVENTIVO, CORRECTIVO Y CERTIFICACION DE EQUIPOS A CARGO DE LOS TRABAJADORES OFICIALES, EQUIPOS DE JARDINERÍA, EQUIPOS DE ALTURA Y EQUIPOS DE USO GENERAL A CARGO DEL DESPACHO DEL SENA REGIONAL NORTE DE SANTANDER.
FECHA DE SUSCRIPCIÓN DEL NEGOCIO JURÍDICO	29/12/2025
FECHA DE INICIO	30/12/2025
PLAZO INICIAL	31/03/2026
FECHA DE TERMINACIÓN INICIAL	30/12/2025
RAZÓN SOCIAL	CETA Centro Especializado en Tareas de Alto Riesgo S.A.S. BIC
NIT	9011660040
NOMBRE DEL REPRESENTANTE LEGAL	**Dulaine Stella Palencia Trigos**
NÚMERO DE IDENTIFICACIÓN DEL REPRESENTANTE LEGAL	**63.457.913**
LUGAR DE EJECUCIÓN	Cúcuta, Norte de Santander
VALOR INICIAL	$21.460.000
FORMA DE PAGO	Abono en cuenta
CERTIFICADO DE DISPONIBILIDAD PRESUPUESTAL	18125

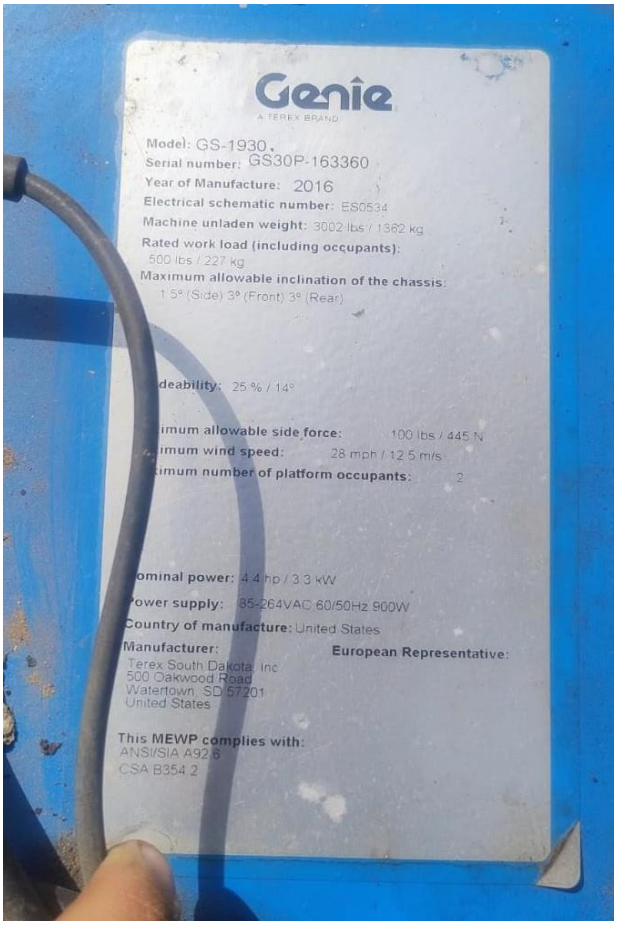
- El equipo en el momento de la inspección se encontró sucio y se procede a realizar limpieza.

- Se evidencia presencia de líquidos en su estructura aparente líquido hidráulico y se procede a realizar mantenimiento.

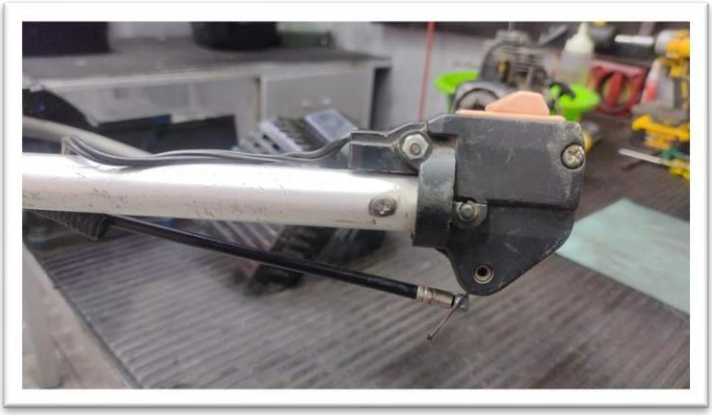
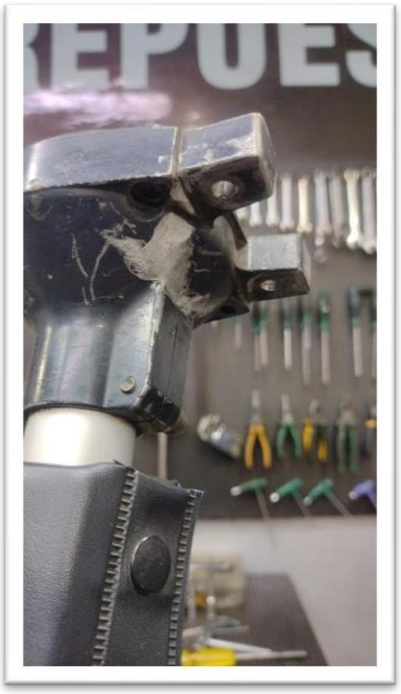
GUADAÑADORA GASOLINA MOTOR 2 TIEMPOS 49,4 CC J400GX/TB50; MARCA: MITHSUBISCHI; SERIAL L:0035246 #3

Guadaña Mitsubishi TB50 cambio de bujía y kit mangueras combustible, mantenimiento carburador, ausencia de empaque exhosto, cambio empaque espaciador carburador, daño en mando aceleración (ruptura), ausencia de placa inferior cabezal y copa protección y tuerca cuchilla, tornillos ausentes. Equipo entregado funcionando.

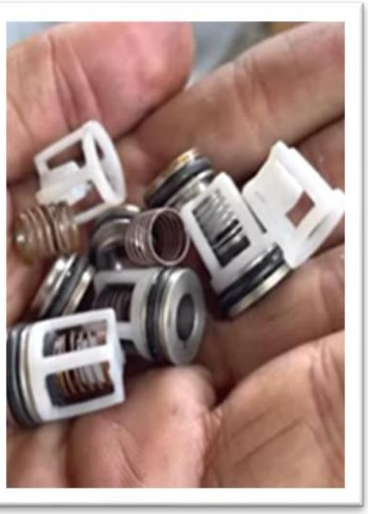
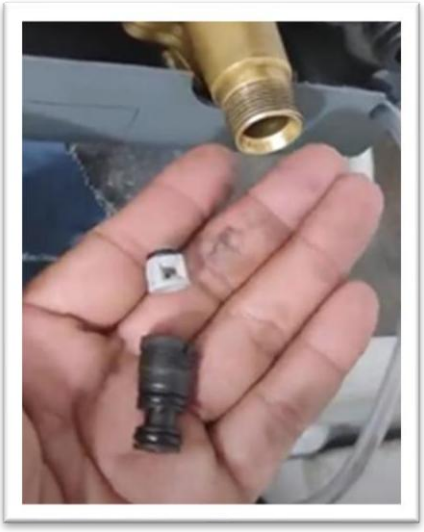
HIDROLAVADORA KARCHER K3 1700PSI CAUDAL DE 48 LT/min

Se realiza mantenimiento general, pruebas, se desarma, y se realiza cambio de aceite, limpieza, cambio de retenedores y orings.

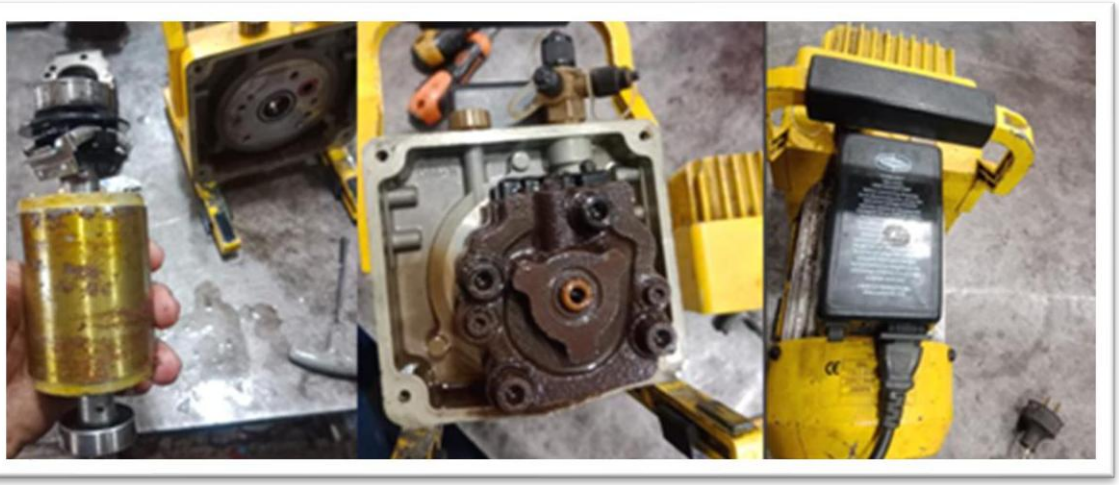
HIDROLAVADORA KARCHER HD585

Se realiza mantenimiento general, pruebas, se desarma, se realiza cambio de retenedores, válvula by-pass, rodamiento, aceite, limpieza general.

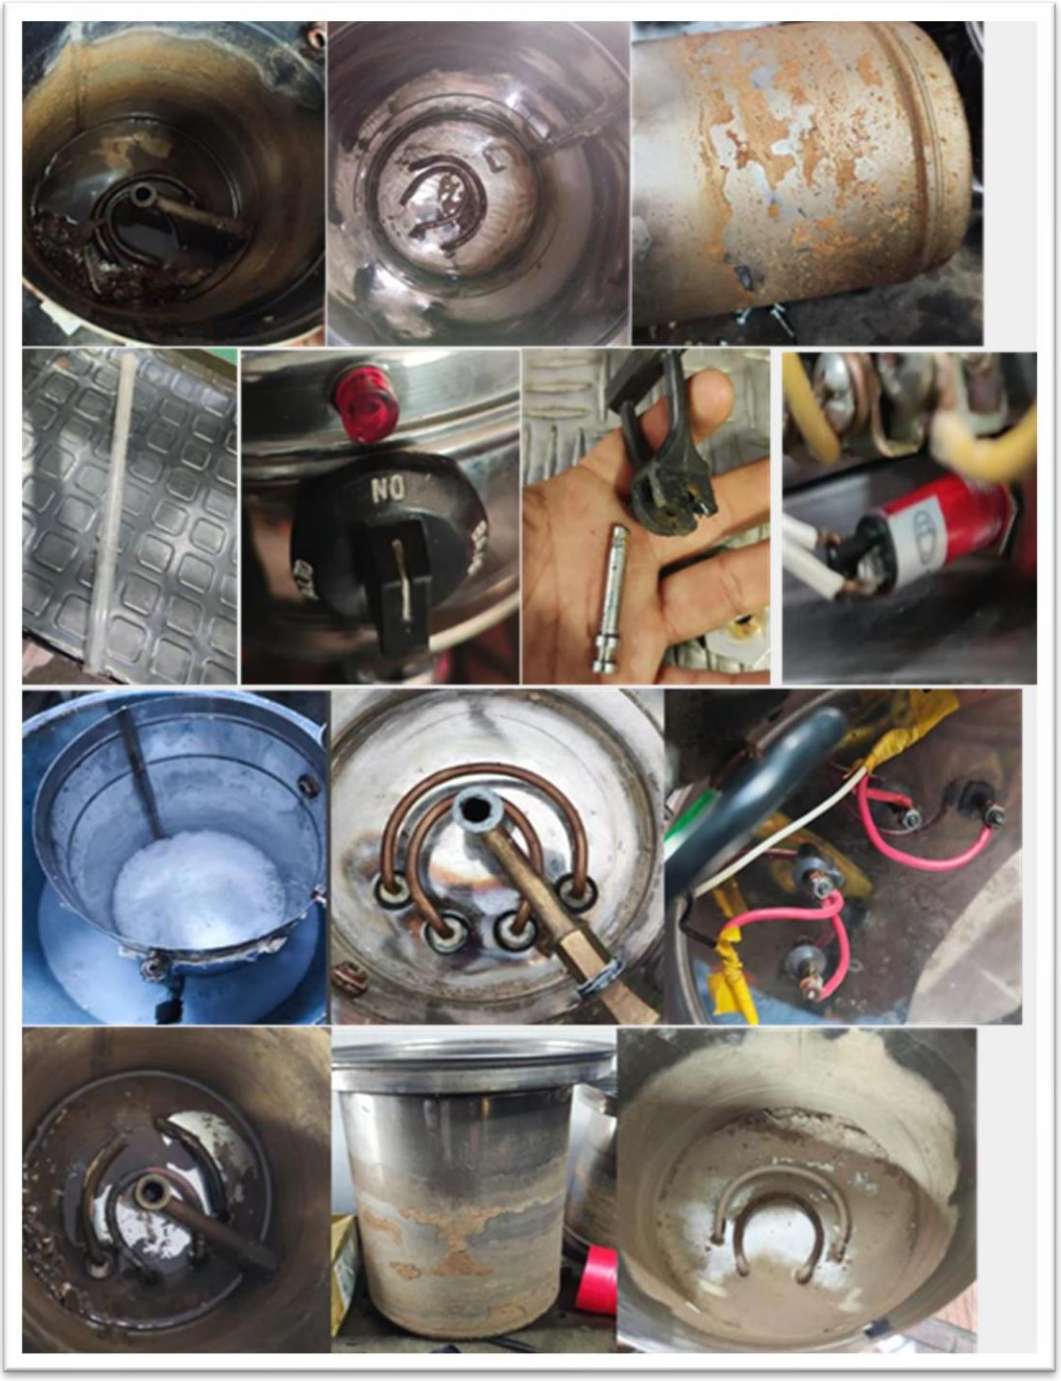
GRECAS DE CAFÉ

Se realiza mantenimiento general a equipo, se limpia internamente removiendo toda la suciedad, se realiza revisión de las cuales se detecta que tienen las resistencias quemadas se realizan, primero retiro de soldadura, cambio de resistencias nuevas, cableado nuevo, cambio de suiches, se realiza soldadura a las bases de las resistencias y se le aplica impermeabilizante.
