INSTITUTO DE CAMINOS Y CONSTRUCCIONES DE CUNDINAMARCA

ASUNTO: Aprobación Informe Mensual de Interventoría No.8 – Respuesta ICCU-E-2026-0002065

INFORME MENSUAL No. 08

DEL 01 al 31 DE DICIEMBRE DEL 2025

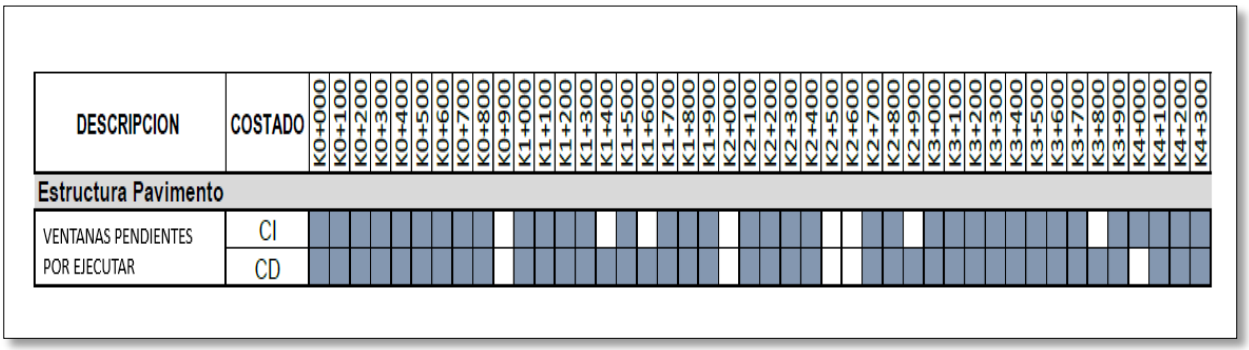
En el marco del contrato de obra pública No. ICCU-535-2022, se ejecutaron trabajos de pavimentación en la vía comprendida entre el K0+030 y el K4+300, alcanzando la construcción de la carpeta asfáltica, base y subbase granular. Sin embargo, debido a problemas de inestabilidad en ciertos sectores, se identificaron áreas pendientes de ejecución, las cuales fueron contempladas en el contrato de obra ICCU-255-2025 ejecutado por el Consorcio 4R8.
