ALCALDÍA MAYOR DE BOGOTÁ D.C. SECRETARÍA DE AMBIENTE BOGOTÁ	**EVALUACION, CONTROL Y SEGUIMIENTO**	
	Modelo: Acta de visita técnica a componentes de la Estructura Ecológica Principal – EEP	
	Código: PM04-PR88-M2	Versión: 3

COMPONENTE DE LA EEP	**CANAL SAN ANTONIO. Coordenadas 4.7562N 74.0287W hasta 4.7568N 74.039W**				
DIRECCIÓN	**Varias**	**LOCALIDAD**	**USAQUEN**	**BARRIO**	**varios**
RADICADO DE ENTRADA	**N/A**	**FECHA DE RADICADO**	**N/A**	**PROCESO**	**6910355**
FECHA DE LA VISITA	**19 y 20 de febrero de 2026.**	**HORA DE INICIO**	**12:06**		
AUTORIDAD COMPETENTE	**SDA**	**EXPEDIENTE N°**	**N/A**

Visita Técnica de seguimiento a posibles tensionantes ambientales localizados a lo largo de la Estructura Ecológica Principal denominada Canal San Antonio en la localidad de Usaquén en todo su trayecto hasta el Canal Torca en las coordenadas geográficas **4.7562N 74.0287W hasta 4.7568N 74.039W.**

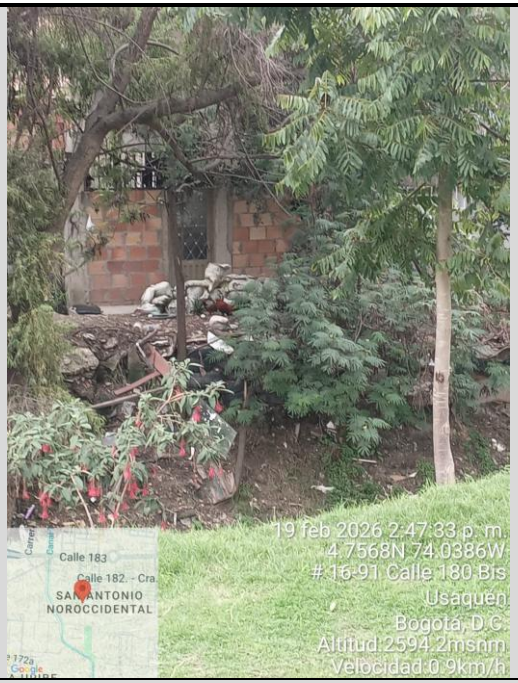
4.7564N 74.0299W. (Ver fotografía 4)
4.7569N 74.0389W. (Ver fotografía 5)

En el punto ubicado en las coordenadas 4.7569N 74.0389W se evidencian RCD ubicados sobre el suelo para permitir el paso peatonal. **(Ver fotografía 6)**

Fotografía 5 y 6. RCD dispuestos en el canal para permitir el paso peatonal aprisionado el suelo y cambiando sus condiciones naturales.
