FORMATO INFORME PARCIAL DE SUPERVISIÓN CONTRATO Nº 0571-2025

Contratista o Conveniente:	CONSTRUCTORA ALPON SAS		
Objeto:	CONTRATAR LOS SERVICIOS PARA REALIZAR ACCIONES DE REMOCIÓN Y LIMPIEZA DE MATERIAL VEGETAL, RESIDUOS MADERABLES, LIMOS Y GRAVAS ACUMULADOS EN EL CAUCE DE LA QUEBRADA PALOBOBO, EN EL CORREGIMIENTO EL PURO, MUNICIPIO DE PATÍA – CAUCA, CON EL FIN DE OPTIMIZAR SU CAPACIDAD HIDRÁULICA Y MITIGAR EL RIESGO DE INUNDACIÓN, EN EL MARCO DE ACCIONES PREVENTIVAS Y/O CORRECTIVAS PARA LA REDUCCIÓN DEL RIESGO EN SITIOS PRIORIZADOS.		
Valor inicial:	$49.018.865.oo	**Valor de la adición (si hay lugar a ello):**	$0
Valor total:	$49.018.865.oo	**Valor ejecutado:**	$ 24.509.432.oo
Plazo inicial:	Tres (3) meses	**Prórroga (si se llevó a cabo):**	N/A
Plazo final:	Tres (3) meses	**Fecha de suscripción:**	29/12/2025
Fecha de iniciación:	14 de enero de 2026	**Fecha de suspensión (si hay lugar a ello):**	N/A
Fecha de reinicio (si se llevó a cabo):	N/A	**Fecha de vencimiento final:**	13/04/2026

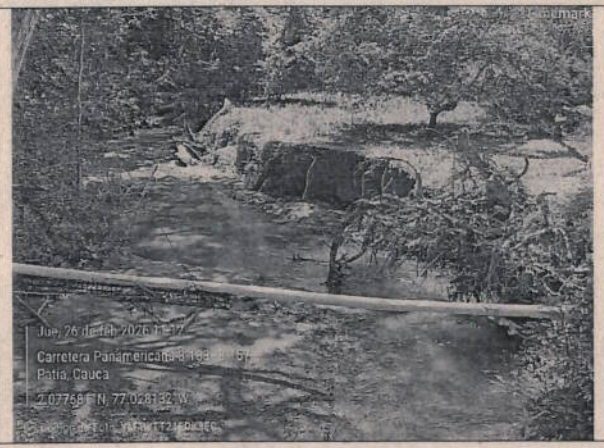
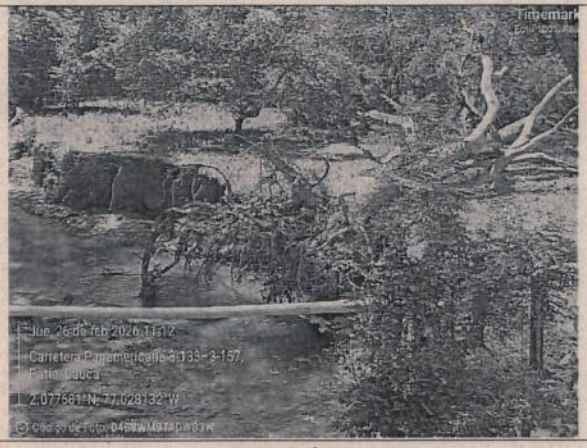
- En la visita realizada al corregimiento El Puro del Municipio de Patía, sobre el puente de la quebrada Palo Bobo que comunica el Corregimiento de Angulo con las veredas Mulaló, Juncal, El Puro y La Chorrera, se observó que el puente (con una longitud de 10 metros de largo, por 3 metros de ancho aproximadamente y un galibo o altura de 2.0 metros), este se encuentra totalmente colmatado con material maderable y basura producto de empalizadas originadas por precipitaciones extremas.

- Debido al aumento del caudal de la quebrada no se tiene suficiente capacidad hidráulica en el puente, generando inundaciones, afectando principalmente la despensa agrícola del sector, en la cual se encuentran cultivos de mango, limón, cacao, guanábano y productos de pan coger, así como afectaciones sobre el estribo de la margen derecha del puente por procesos de socavación.

- Como medida de mitigación a corto plazo, se hace necesario el retiro del material vegetal y maderable que está obstruyendo el cauce de la quebrada en el sector del puente, de esta forma se reduce temporalmente el riesgo de nuevas inundaciones.

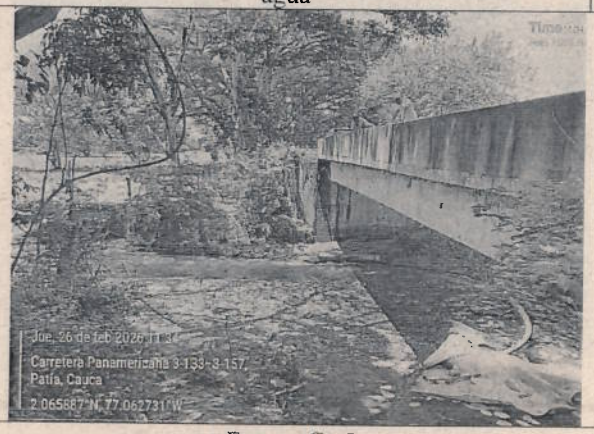
Fotografía 1. Fecha: 26 de febrero de 2026 Lugar: Quebrada Palo Bobo Corregimiento el Puro Observación: Punto uno sobre el rio Mulalo descolmatación de la Quebrada y retiro de material maderable	Fotografía 2. Fecha: 26 de febrero de 2026 Lugar: Quebrada Palo Bobo Corregimiento el Puro Observación: Punto uno sobre el rio Mulalo descolmatación de la Quebrada y retiro de material maderable

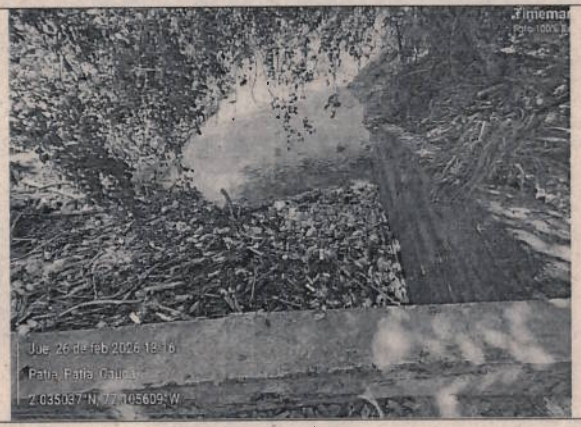
Fotografía 3.
Fecha: 26 de febrero de 2026
Lugar: Quebrada Palo Bobo Corregimiento el Puro
Observación: Revisión desde el puente para determinar el galibo del puente frente a la lámina del agua

Fotografía 4.
Fecha: 26 de febrero de 2026
Lugar: Quebrada Palo Bobo Corregimiento el Puro
Observación: medición del ancho del rio

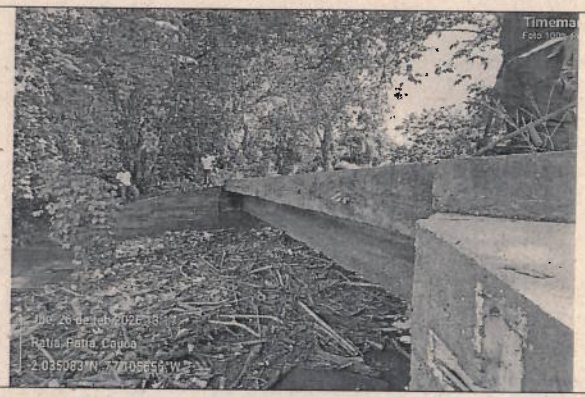
Fecha: 26 de febrero de 2026 Lugar: Quebrada Palo Bobo Corregimiento el Puro Observación: Revisión del puente desde la parte de abajo en el tramo 1	Fecha: 26 de febrero de 2026 Lugar: Quebrada Palo Bobo Corregimiento el Puro Observación: Recorrido del meandro para realizar la descolmatación del tramo 1.
