HOSPITAL CARDIOVASCULAR DE CUNDINAMARCA

HALLAZGOS DE INFRAESTRUCTURA

Autoriza el estudio: HOSPITAL CARDIOVASCULAR DEL NIÑO DE CUNDINAMARCA	**Servicio: ODONTOLOGIA, ESTERILIZACION.**	**No de Ficha: 001**
LOCALIZACIÓN		**Fecha: 16-01-2026**

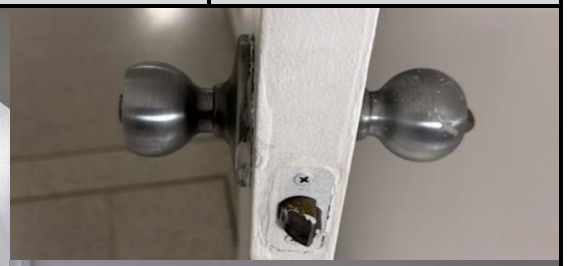
Cielo raso en lamina drywall, lámparas led de 18, muros en mampostería recubiertos con pañete y pintura blanca tipo hospitalaria, pisos en granito pulido, Carpintería con chapilla blanca, área de rayos X sin uso. Con puerta plomada.

CLASIFICACIÓN CAUSA		**CAUSA**	**DIAGNÓSTICO**	**PREVENCIÓN / INTERVENCIÓN**		
DIRECTA	**Inf.**			**ELIMINACIÓN CAUSA**	**REPARACIÓN EFECTO**	**PREVENCIÓN**
Mantenimiento correctivo.	Resolución 3100 de 2019	Carencia de mantenimiento correctivo.	Filos desportillados, presenta unas dilataciones en las juntas de los paneles de yeso en el cielo raso, muros con carencia de pintura, carpintería con madera expuesta, falta de señalética, puertas con pomas, enchape con chazos sin resanar.	Se recomienda limpiar la superficie, sellara con silicona antihongos, y recubrir con pintura color blanco, reparar carpintería, señalizar áreas, cambiar manija de puerta por manija tipo gancho. Sellar juntas lava instrumentos.	Al realizar estos cambios se subsanará esta anotación.	Se deben utilizar los materiales adecuados en las áreas de servicios todo como lo estipula la RESOLUCION 3100 DE 2019.

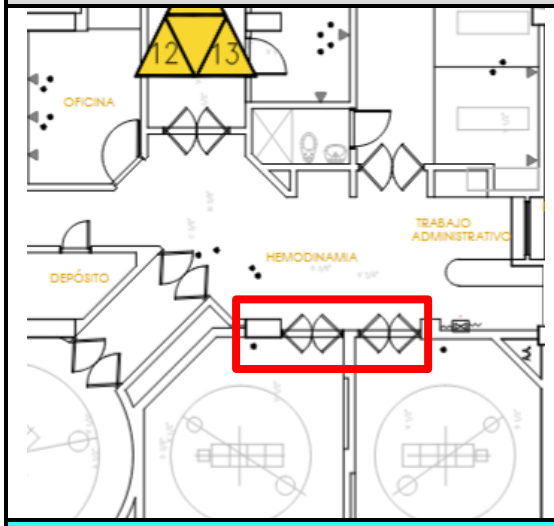
Cielo raso en lamina drywall, lámparas led de 18, muros en mampostería recubiertos con pañete y pintura blanca tipo hospitalaria, pisos en granito pulido, Carpintería con chapilla blanca, Medias cañas. Pasamanos en madera expuesta.

CAUSA	**DIAGNÓSTICO**	**PREVENCIÓN / INTERVENCIÓN**		
DIRECTA	**Inf.**			**ELIMINACIÓN CAUSA**	**REPARACIÓN EFECTO**	**PREVENCIÓN**
Mantenimiento correctivo.	Resolución 3100 de 2019	Carencia de mantenimiento correctivo.	Se evidencia que la madera está expuesta tanto en las franjas de los pasillos como en las puertas accesos a consultorios, muros con pintura levantada. Realizarles mantenimiento a las bisagras con su respectiva chapilla (1). Realizarle mantenimiento a las puertas, que ya están de cambio por aluminio (2-3).	Se recomienda realizar el cambio de puertas de madera por material en aluminio, colocar la señalética, recubrir con pintura blanca los muros.	Al realizar estos cambios se subsanará esta anotación.	Se deben utilizar los materiales adecuados en las áreas de servicios todo como lo estipula la RESOLUCION 3100 DE 2019.
		GRADO				
		BAJO **X**				
		MEDIO				
		ALTO

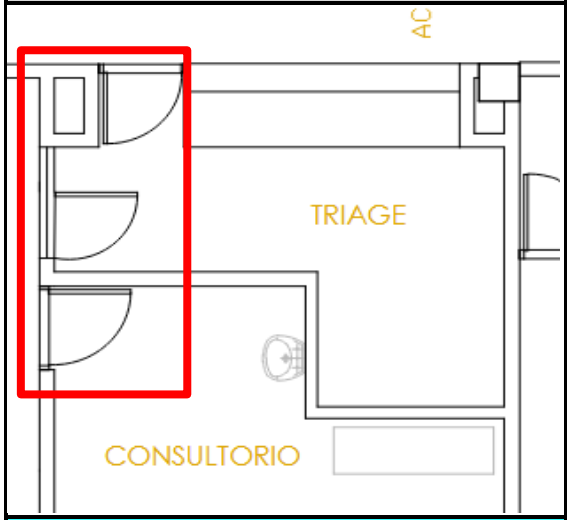
1) Cielo raso en lamina drywall, lámparas led de 18, muros en mampostería recubiertos con pañete y pintura blanca tipo hospitalaria, pisos en granito pulido, Carpintería con chapilla blanca, Medias cañas. Pasamanos en madera expuesta.

1) Se evidencia que la madera está expuesta tanto en las franjas de los pasillos como en las puertas accesos a consultorios, muros con pintura levantada.
2) Cuarto de terapia respiratoria se recomienda pintura general. (4).
3) Mantenimiento correctivo a consultorio TRIGER. (5).

ELIMINACIÓN CAUSA	**REPARACIÓN EFECTO**	**PREVENCIÓN**
1) Se recomienda realizar el cambio de puertas de madera por material en aluminio, colocar la señalética, recubrir con pintura blanca los muros.	Al realizar estos cambios se subsanará esta anotación.	Se deben utilizar los materiales adecuados en las áreas de servicios todo como lo estipula la RESOLUCION 3100 DE 2019.

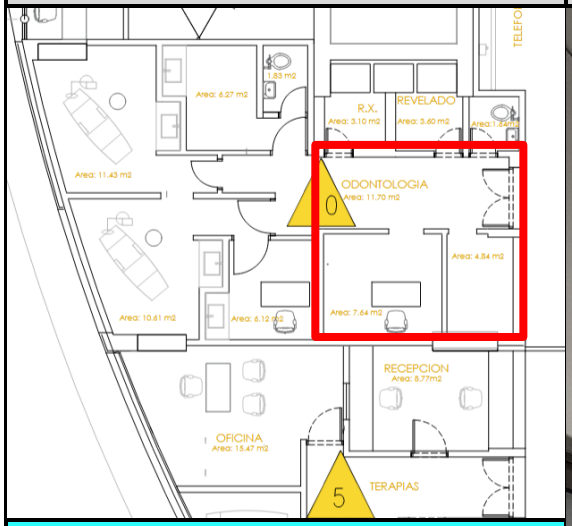
Se evidencia en el cielo raso dilataciones que permiten el almacenamiento de bacterias.

DIAGNÓSTICO		**PREVENCIÓN / INTERVENCIÓN**		
DIRECTA	**Inf.**		**ELIMINACIÓN CAUSA**	**REPARACIÓN EFECTO**	**PREVENCIÓN**
Mantenimiento correctivo.	Resolución 3100 de 2019	El cielo raso consta de recubrimiento en pintura, con su respectiva iluminación, y rejilla de ventilación, presenta unas dilataciones en las juntas de los paneles de yeso.	Se recomienda limpiar la superficie, sellara con silicona antihongos, y recubrir con pintura color BLANCO tipo hospitalario.	Al realizar estos cambios se subsanará esta anotación.	Se deben utilizar los materiales adecuados en las áreas de servicios todo como lo estipula la RESOLUCION 3100 DE 2019.

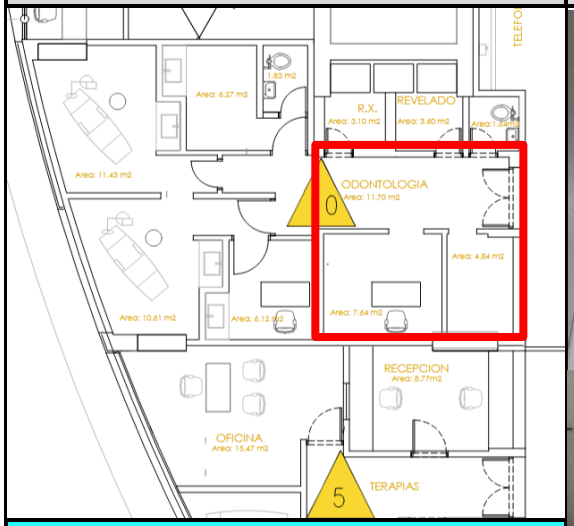
Cielo raso en lamina drywall, lámparas led de 18, muros en mampostería recubiertos con pañete y pintura blanca tipo hospitalaria, piso en granito pulido.

DIAGNÓSTICO		**PREVENCIÓN / INTERVENCIÓN**		
DIRECTA	**Inf.**			**ELIMINACIÓN CAUSA**	**REPARACIÓN EFECTO**	**PREVENCIÓN**
Mantenimiento correctivo.	Resolución 3100 de 2019	El cielo raso consta de recubrimiento en pintura, con su respectiva iluminación, filos desportillados, presenta unas dilataciones en las juntas de los paneles de yeso en el cielo raso, muros con carencia de pintura.	BAJO MEDIO ALTO MEDIO	Se recomienda limpiar la superficie, sellara con silicona antihongos, y recubrir con pintura color BLANCO tipo hospitalario.	Al realizar estos cambios se subsanará esta anotación.	Se deben utilizar los materiales adecuados en las áreas de servicios todo como lo estipula la RESOLUCION 3100 DE 2019.

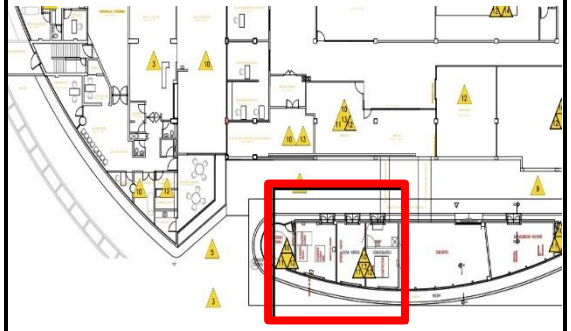
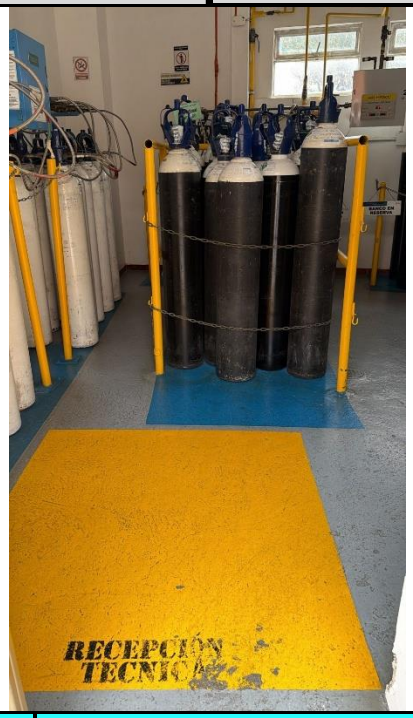
Pérgola con estructura en concreto y recubrimiento en pintura. Cuarto de almacenamiento de cilindros con piso recubierto con pintura epoxica, muros recubiertos con pintura blanca vinílica y cielo raso en lamina de yeso.

CAUSA	**DIAGNÓSTICO**	**PREVENCIÓN / INTERVENCIÓN**		
DIRECTA	**Inf.**	Se programa mantenimiento preventivo.	Se observa que el piso esta con la pintura desgastada.	**ELIMINACIÓN CAUSA**	**REPARACIÓN EFECTO**	**PREVENCIÓN**
Mantenimiento correctivo.	Resolución 3100 de 2019	**GRADO**		Se recomienda limpiar la superficie, cubrir con pintura epoxica, los muros recubrir con pintura color BLANCO.	Al realizar estos cambios se subsanará esta anotación.	Se deben utilizar los materiales adecuados en las áreas de servicios todo como lo estipula la RESOLUCION 3100 DE 2019.
		BAJO	BAJO			
		MEDIO				
		ALTO

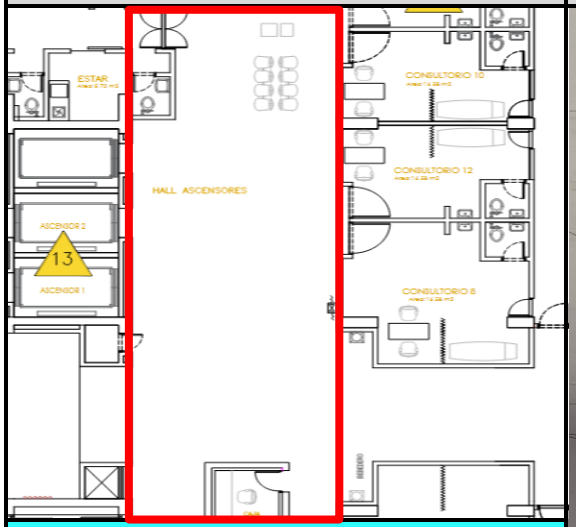
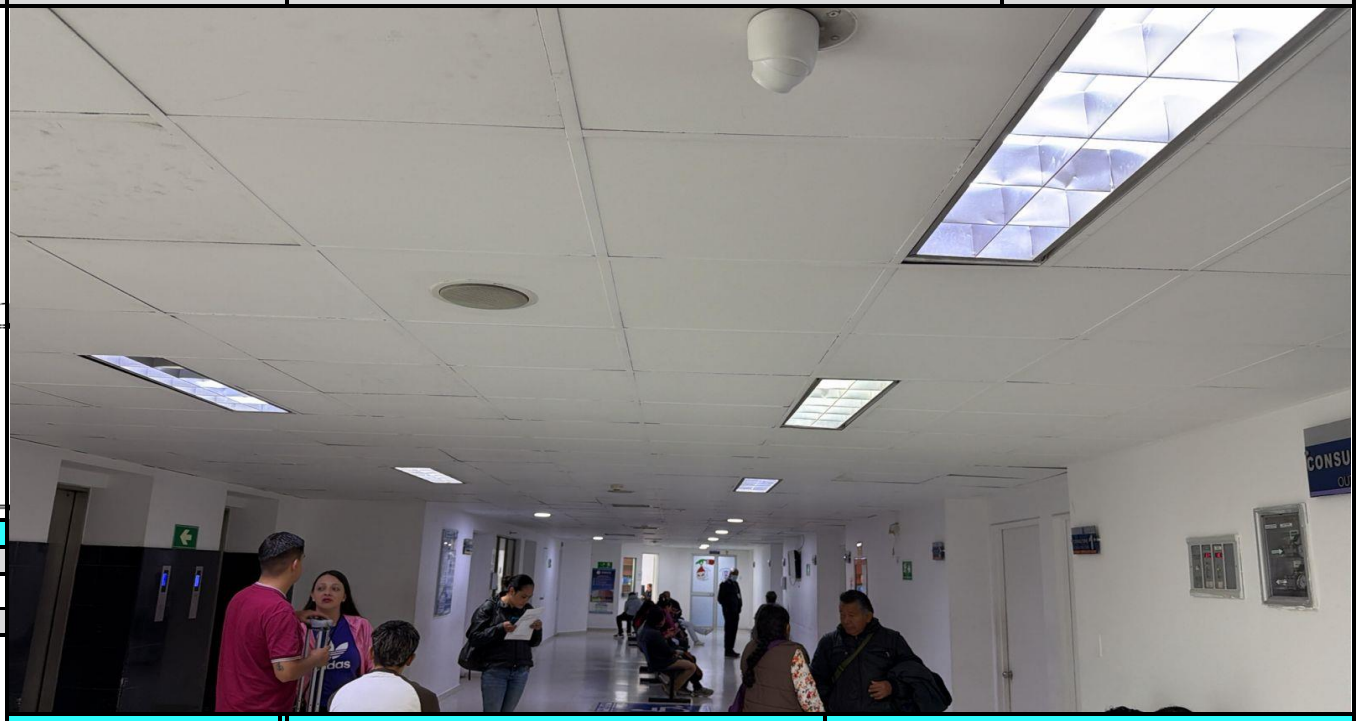
LOCALIZACIÓN RECEPCION

Cielo raso en lamina drywall, lámparas led de 18, lámparas rectangulares, muros en mampostería recubiertos con pañete y pintura blanca tipo hospitalaria, piso en granito pulido.

DIAGNÓSTICO	**PREVENCIÓN / INTERVENCIÓN**		
DIRECTA	**Inf.**		**ELIMINACIÓN CAUSA**	**REPARACIÓN EFECTO**	**PREVENCIÓN**
Mantenimiento correctivo.	Resolución 3100 de 2019	El cielo raso consta de recubrimiento en pintura, con dilataciones, con cuadricula estructura en aluminio, presentando dilataciones, sin continuidad.	Se recomienda retirar el cielo raso, cambiarlo por laminas en PVC o lamina en yeso continuo y recubrir con pintura color BLANCO tipo hospitalario.	Al realizar estos cambios se subsanará esta anotación.	Se deben utilizar los materiales adecuados en las áreas de servicios todo como lo estipula la RESOLUCION 3100 DE 2019.

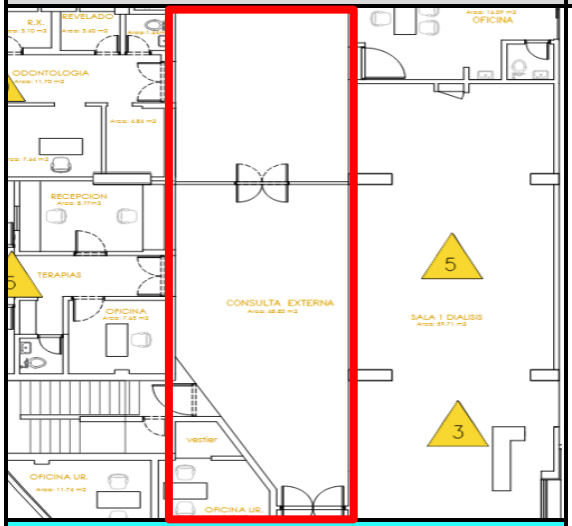
Cielo raso en lamina drywall, lámparas led de 18, muros en mampostería recubiertos con pañete y pintura blanca tipo hospitalaria, piso en granito pulido.

DIAGNÓSTICO		**PREVENCIÓN / INTERVENCIÓN**		
DIRECTA	**Inf.**		**ELIMINACIÓN CAUSA**	**REPARACIÓN EFECTO**	**PREVENCIÓN**
Mantenimiento correctivo.	Resolución 3100 de 2019	El cielo raso consta de recubrimiento en pintura, con dilataciones, con cuadricula estructura en aluminio, presentando dilataciones, sin continuidad.	Se recomienda retirar el cielo raso, cambiarlo por laminas en PVC o lamina en yeso continuo y recubrir con pintura color BLANCO tipo hospitalario.	Al realizar estos cambios se subsanará esta anotación.	Se deben utilizar los materiales adecuados en las áreas de servicios todo como lo estipula la RESOLUCION 3100 DE 2019.
