VISITAS DE

SEGUIMIENTO Y CONTROL

SEGMENTOS VIALES

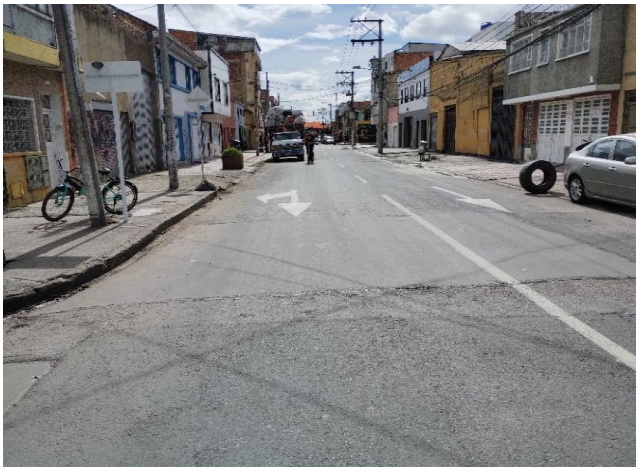
(25) CIV – 14001181 CALLE 4B ENTRE KR 19A–KR 20

OBSERVACION: LA ESTRUCTURA Y LA CARPETA ASFALTICA DEL TRAMO SE CONSERVA. REQUIERE INTERVENCON EN CONFINAMIENTO Y REHABILITACION DE ANDENES. NO SE

OBSERVARON FALLAS. EL MANEJO DE LAS AGUAS ESTA FUNCIONANDO, NO SE PRESENTAN APOZAMIENTOS QUE PUEDAN GENERAR AFECTACION FUTURA
