ICHA TECNICA DEL VEHICULO.

| ***DILIGENCIA PERICIAL No. 27*** | ***FECHA: 13 DE JUNIO 2025*** |
| ***PROPIETARIO: HOSPITAL CARLOS TORRENTE LLANO E.S.E NIT: 8907015435*** | ***TIPO AMBULANCIA*** |

## EXPERTICIO TECNICO- MECANICO

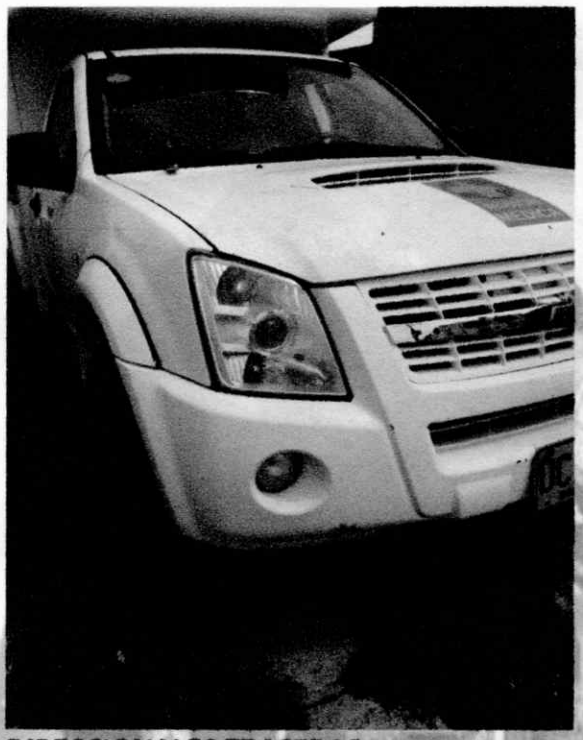
**LATERAL IZQUIERDO**

**DESCRIPCIÓN DE DAÑOS:** **A LA ALTURA DE LA CARROCERIA TIPO AMBULANCIA PARTE ANTERIOR INFERIOR LADO IZQUIERDO LA CUAL SE ENCUENTRA CON GOLPES RAYONES SUMIDURAS Y ABOLLADURAS EN SU CONTORNO Y CON PERDIDA PARCIAL DE SU PINTURA ORIGINAL, GUARDABARROS DELANTERO IZQUIERDO SE ENCUNETRA CON GOLPES RAYONES SUMIDURAS Y ABOLLADURAS EN SU CONTORNO Y CON PERDIDA PARCIAL DE SU PINTURA ORIGINAL, PUERTA LATERAL IZQUIERDA SE ENCUENTRA CON GOLPES RAYONES SUMIDURAS Y ABOLLADURAS EN SU CONTORNO Y CON PERDIDA PARCIAL DE SU PINTURA ORIGINAL, BOMPER DELANTERO PERDIDA PARCIAL DE SU PINTURA ORIGINAL.**

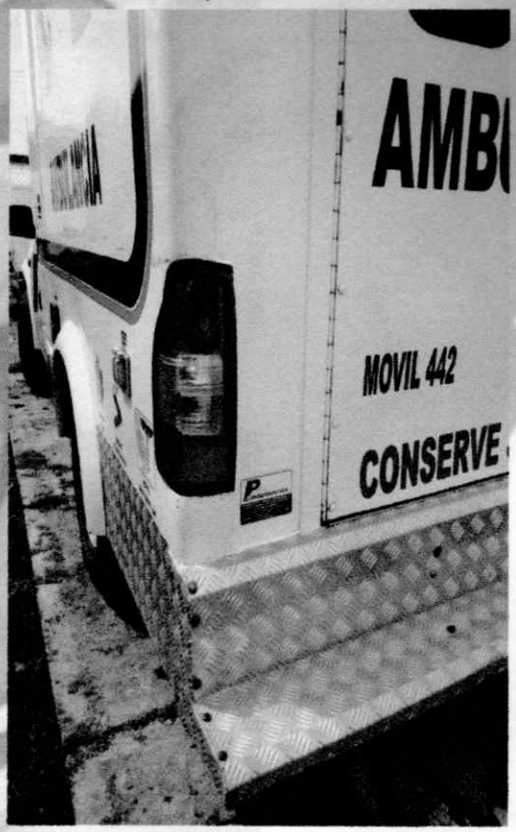
**LADO DERECHO:**

***Sistema de Alumbrado y Señalización: LUZ DIRECCIONAL TRASERA:*** **LADO DERECHO Y EL LADO IZQUIERDO EN BUEN ESTADO Y FUNCIONANDO NORMALMENTE.**

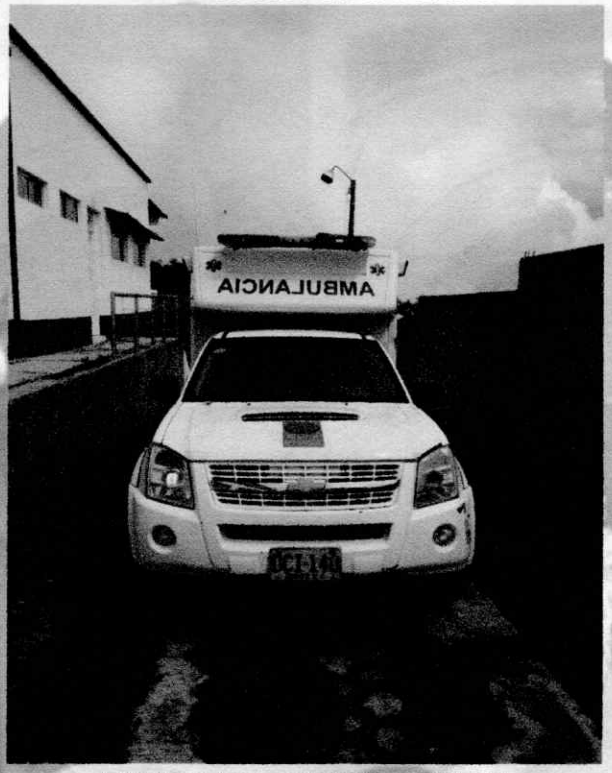
**LUCES ALTAS Y BAJAS**

***Sistema de Alumbrado y Señalización:*** **LUCES BAJAS Y ALTAS: LADO DERECHO Y LADO IZQUIERDO EN BUEN ESTADO Y FUNCIONANDO NORMALMENTE.**
