PARTICIPACIÓN CIUDADANA Y JUSTICIA S[illegible]AL
GESTIÓN SOCIAL EN LA EJECUCIÓN DE PROYECTOS
ACTA DE VECINDAD INICIO

CONTRATAR A PRECIOS UNITARIOS FIJOS POR LA MODALIDAD DE MONTO AGOTABLE, LAS OBRAS Y ACTIVIDADES PARA LA CONSERVACIÓN DE LA MALLA VIAL Y ESPACIO PÚBLICO DE LA LOCALIDAD DE LOS MÁRTIRES".

CONTRATO No.:	258-2025
Hoja 1 de 3	
FECHA	
9 / 12 / 2025	
DD / MM / AA	
ACTA No.:	143

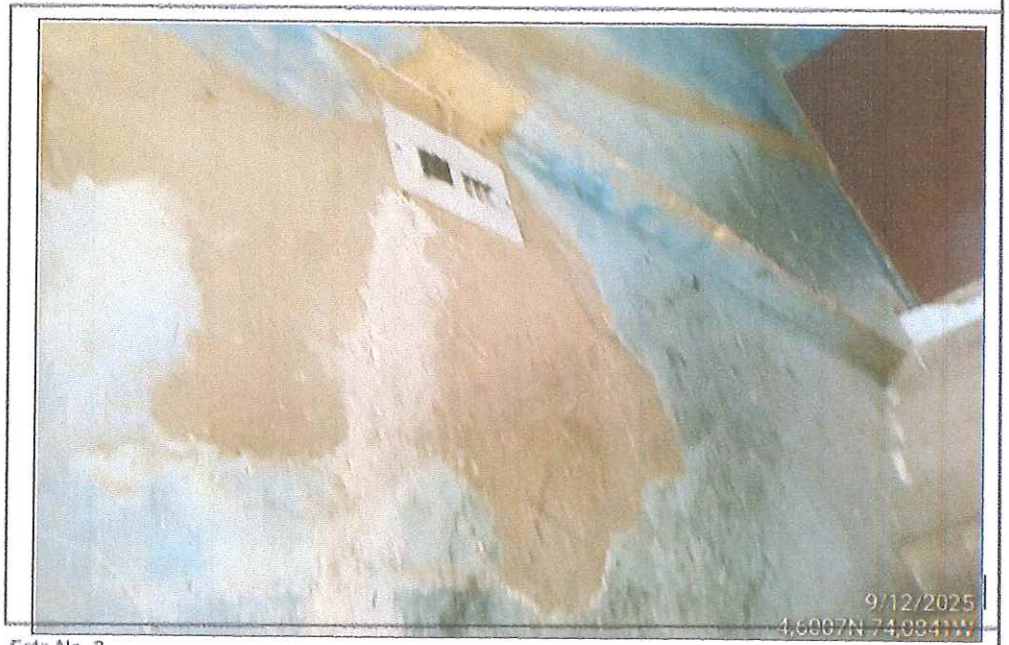
Foto No. 2

Descripción: Desprendimiento de material en placa saliente

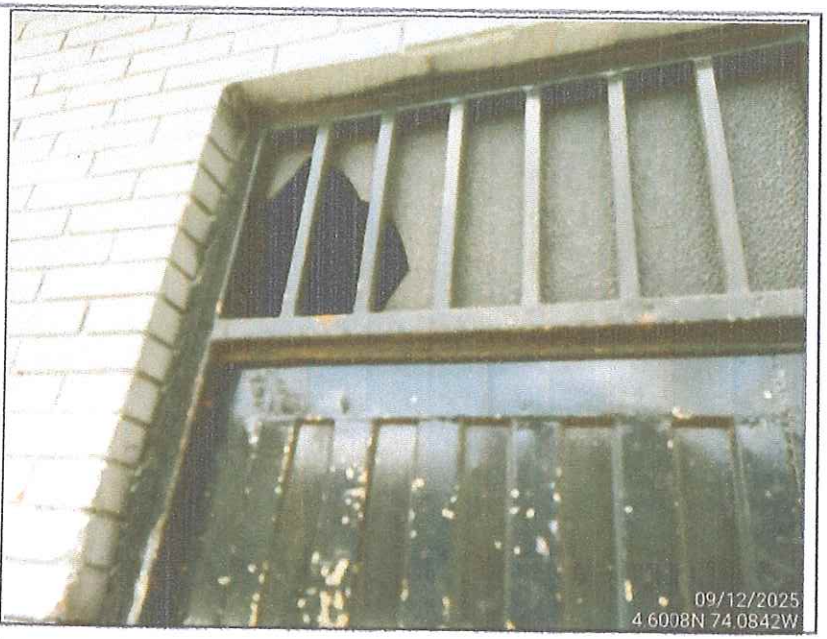
Foto No. 2

Descripción: Fractura en lamina de rodeo de puerta.

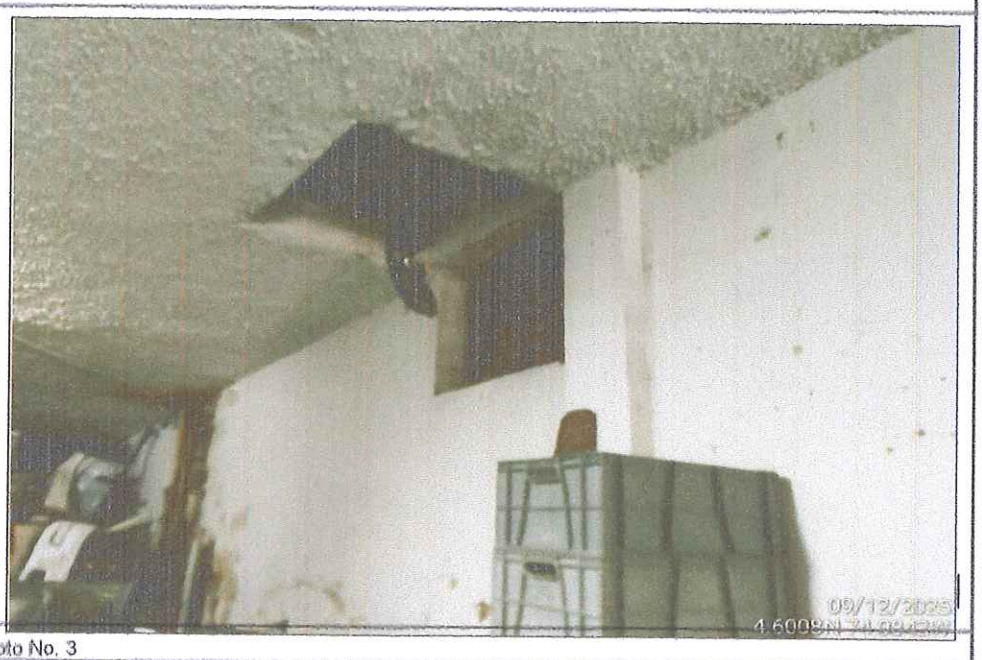
Foto No. 3

Descripción: Descascaramiento de materia (en muros laterales.

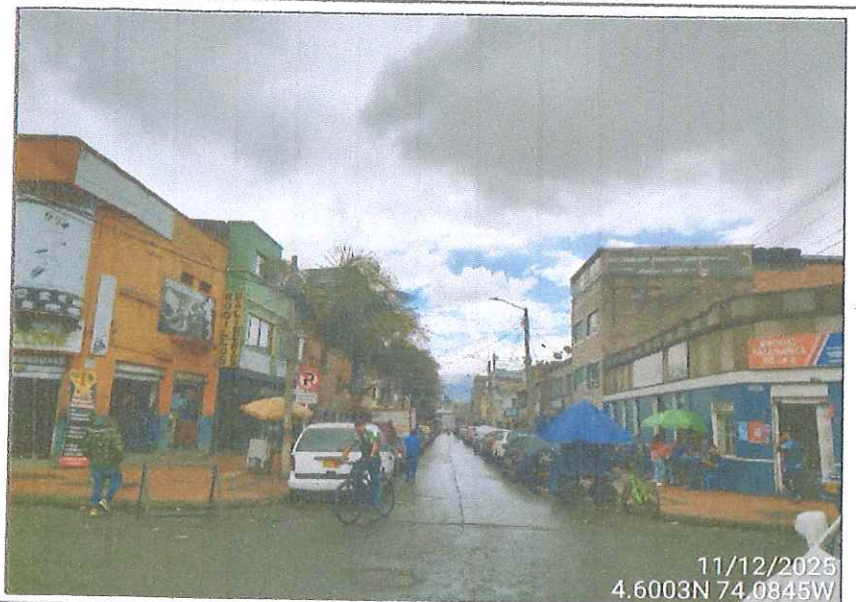
Se realiza registro fílmico y fotografico de la vía y anderes ubicados en la Calle 8 entre Carrera 15A y Carrera 15, iniciamos registro en sentido occidente oriente donde se evidencia vía en asfalto, los anderes en esquina en adecuan sardinel con fisuras y perdida de material a los costados de la vía se evidencia parqueo de vehiculos lo que impide la usual total de la vía, la vía hacia la parte central presenta rotadura en asfalto con hundimientos y desnivel ondular, anden hacia costado sur presenta fracturas grietas, fuvas y perdida de material a lo largo del tendido, sardinel con fuva y Perdida de material, frente a predio 15-72 se evidencia poste para redes electricas con inclinación, el anden del costado norte presenta placa de concreto con fuva y grietas al igual que perdida de material a lo largo del tendido, sardinel presenta fisuras y desportillamento, continuamos evidenciando parqueo de Vehiculos a los laterales de la vía, evidenciamos desgaste y deterioro en rotadura, ausencia de demarcación vial, contra cra 15 BIS se observa perdida de asfalto contra ander costado sur, no se observan sumideros sobre la vía, pozo con tapa plástica y anillo metálico, evidencia costado sur contra Cra 15 BIS pozo con tapa en concreto y anillo metálico con hundimiento, pozo

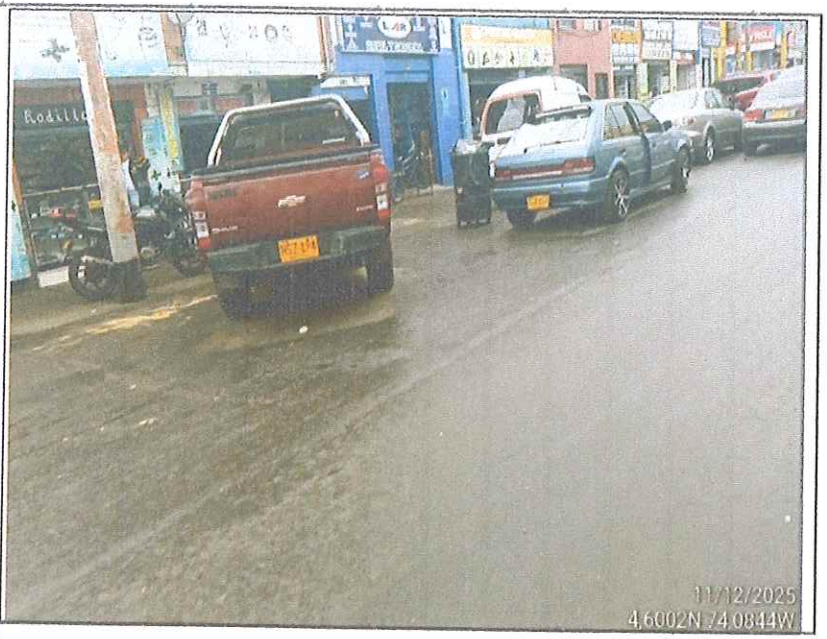
Foto No. 2

Descripción: Vía con desgaste por trafico y cambiente.

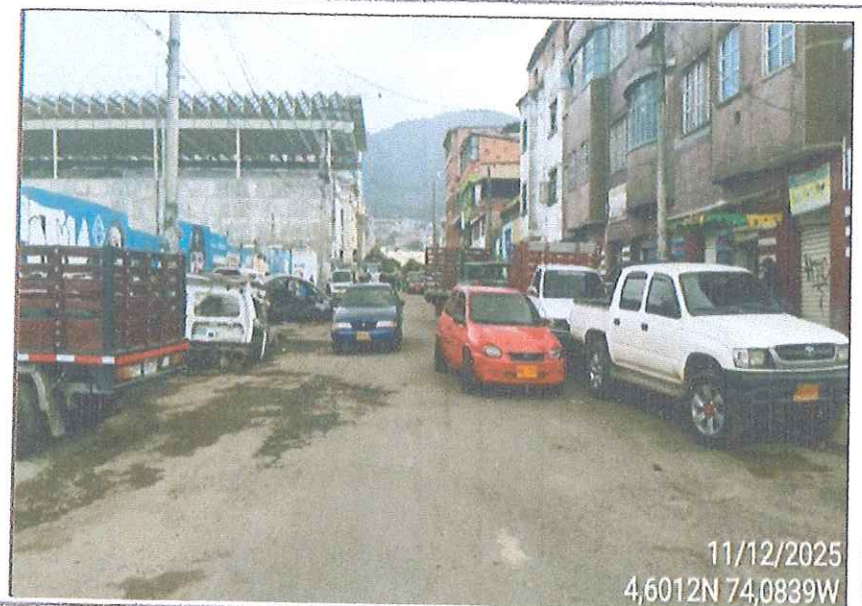
1. REGISTRO FOTOGRÁFICO DE FACHADA

Se realiza registro filmico y fotografico de via y andenes de la Calle 9 entre Carrera 15 y Carrera 15A, iniciamos registro en sentido occidente oriente donde se evidencia via en asfalto con multiples, fisuras, grietas, hundimientos y perdida de material, hacia costado norte no evidenciamos anden, se observa parqueo de vehiculos lo cual impide la visual total de esta área, Se evidencia poste para redes electricas con inclinacion, acopio de material de Vehiculos lo cual impide la correcta visualizacion de la toma, la via presenta hundimientos, fisuras y grietas a lo largo del tendido poto con cargue en concreto presenta desportillamientos, la via presenta hundimientos, fisuras y perdida de carpeta asfaltica a lo largo del tendido, Calzada norte de la via con fisuras, grietas y hundimientos, hacia costado norte no se observa anden debido al acopio de material de Vehiculos, se evidencia hundimiento y perdida de carpeta asfaltica, se observa faltante de tapa para poto frente a ingreso a obra del costado norte, continuamos evidenciando deposte y deterioro, la via no presenta demarcacion vial, desposte y deterioro en via, anden y sardinel, poste para luminarias con inclinacion, retoramos hacia costado Sur, se observan fisuras, grietas, hundimientos

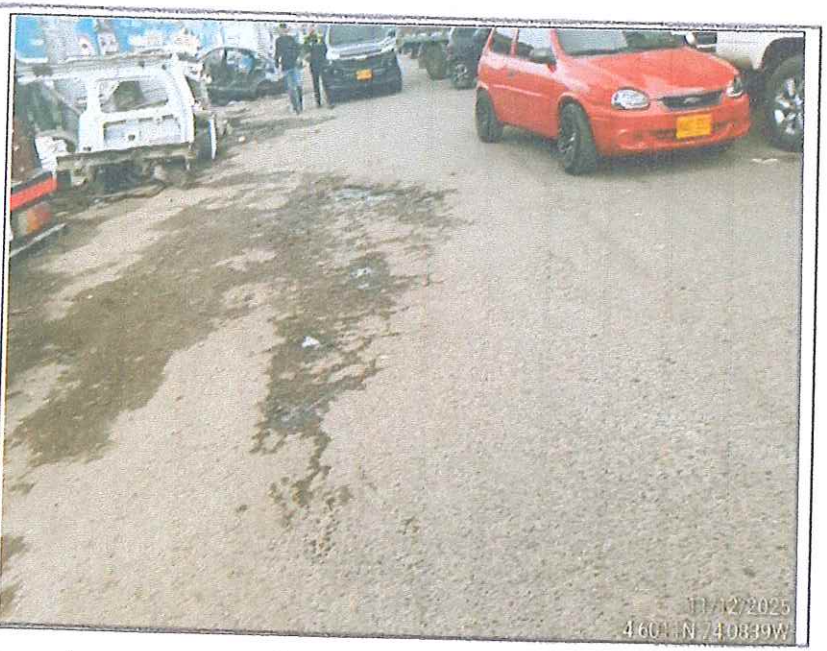
Foto No. 2

Descripción: Vía con fisuras ramificadas sobre rodadura.

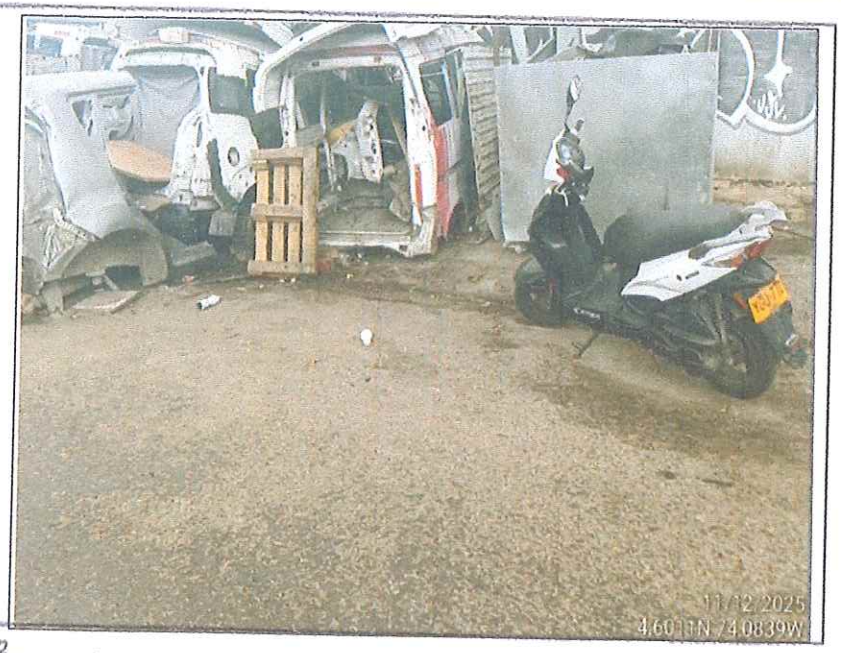
Foto No. 2

Descripción: Vía con desgaste y perdida de material

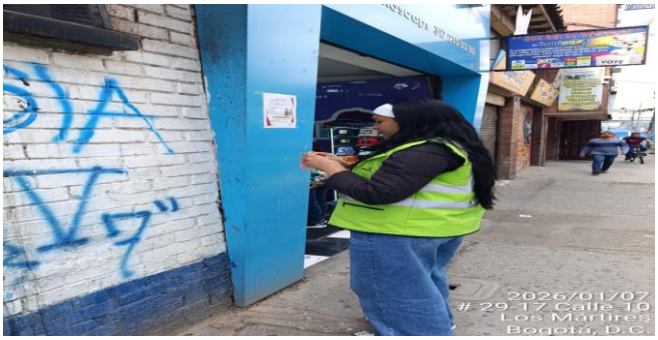
Convocatoria a Reunión de inicio Ricaurte 9° CIV 14000579	Reunión informativa de inicio de obra en Ricaurte 9° CIV 14000579

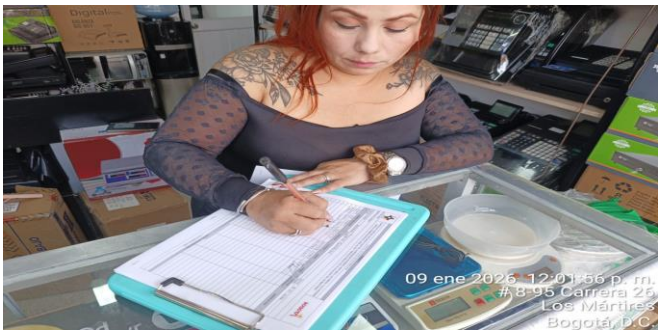
Instalación de volantes MONC en los CIV´s :14000434 -14001334 -14000579	Validación de instalación de los PSI instalados en los CIV´s 14000434 -14001334
