Dependencia	Área de Patrimonio
N° de consecutivo SIIF	7926 Marzo – 06. 2026
Objeto de la salida	Realizar el acompañamiento desde el equipo estructural para ejecutar la intervención estructural del hipogeo SA1 ubicado en el alto de San Andrés del Parque Arqueológico de Tierradentro.
Agenda desarrollada	**Miércoles 11 de marzo:** desplazamiento aéreo Pereira-Bogotá-Popayán y terrestre hasta el Parque Arqueológico Tierradentro. Organización de materiales para iniciar labores al siguiente día, encaminado a las siguientes actividades: estabilización de estratos con mortero de inyección y limpieza mecánica de sales. **Jueves 12 de marzo:** Traslado al alto de San Andrés del equipo estructural (4 restauradores), organización de materiales, se hace una revisión general del hipogeo, se toman algunas fotos pendientes en el glosario de deterioros como desprendimiento de enlucido, craqueladura de capa pictórica y microorganismos (hongos de cuerpo fructífero). Preparación de mortero de inyección con agua desmineralizada y ácido piroleñoso al 6% (receta original usa solo agua). Se hizo una revisión con luz UV de la superficie para corroborar zonas con crecimiento biológico por hongos y zonas con

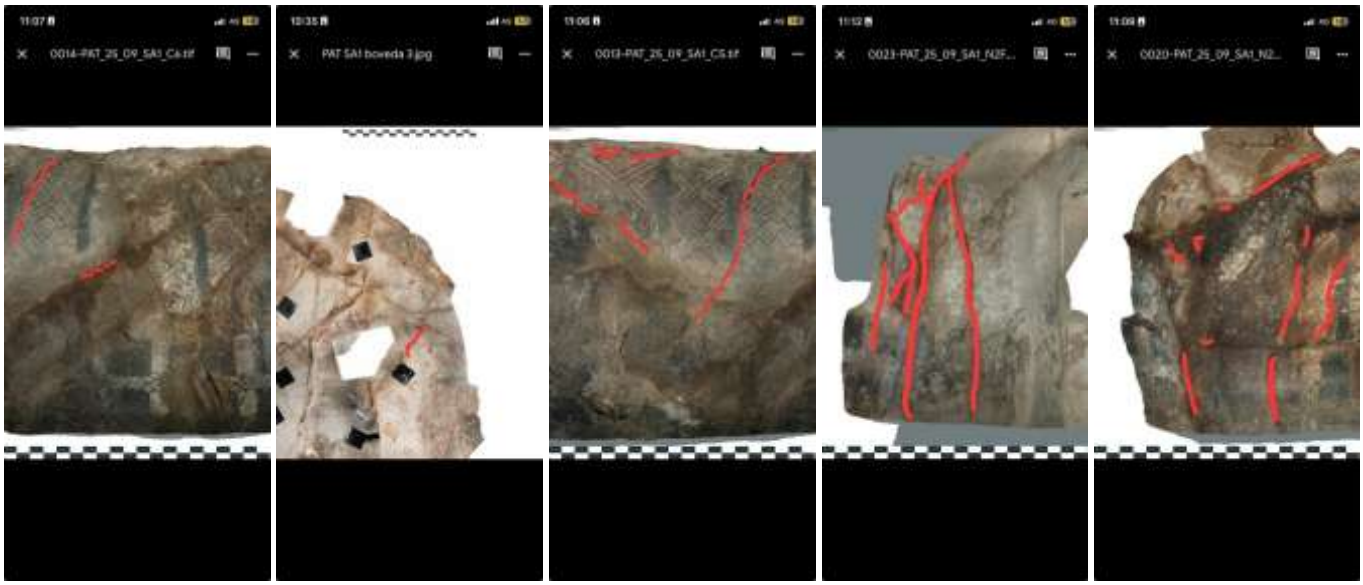
- Inyección de mortero de 75 micras

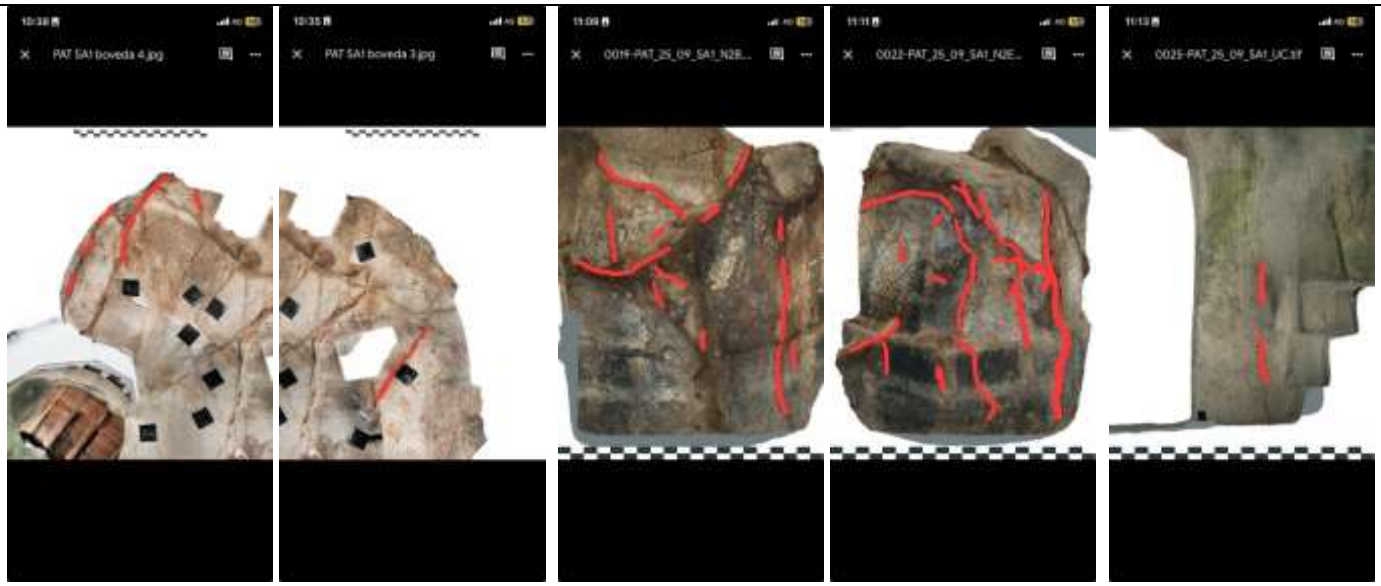
- Aplicación de mortero de 250 micras con fragmentos de toba
