INFORME DE VISITAS TÉCNICAS A LOS DIFERENTES PALACIOS DE JUSTICIA DEL DEPARTAMENTO DE SUCRE

16/03/2026

Dirección Ejecutiva Seccional de Administración Judicial

El presente informe presenta un resumen de las visitas técnicas realizadas a los diferentes Palacios de Justicia del departamento de Sucre. Su propósito es evaluar las condiciones de infraestructura, funcionamiento y necesidades identificadas en cada sede, con el fin de recopilar información que permita proponer mejoras, garantizar el adecuado desarrollo de las actividades judiciales y fortalecer la prestación del servicio de justicia en la región.

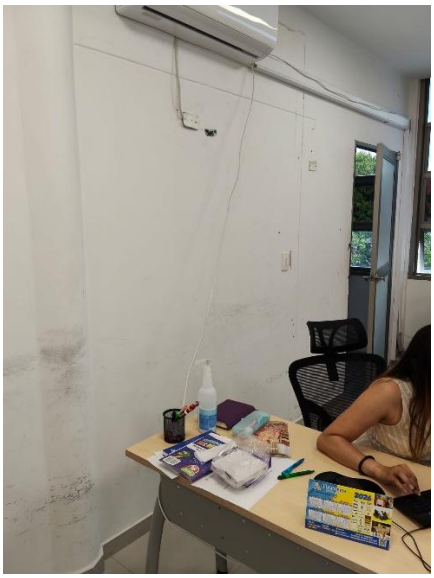
- Pintura: Se requiere mantenimiento de las paredes del juzgado (Ver Ilustración 6).

Ilustración 6. Pintura.

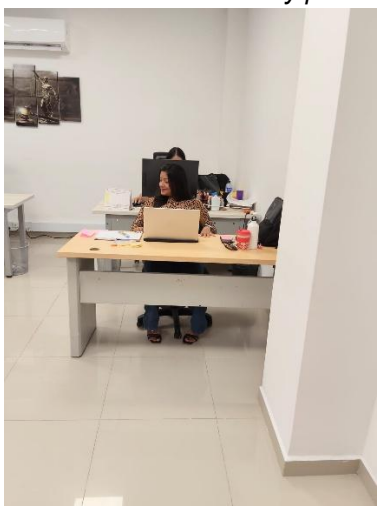
- Persiana: Requieren persiana o blackout para que impida la entrada fuerte de luz solar de la oficina general y el despacho de juez.
- Conectividad: Dos puestos de trabajo no cuentan con punto de energía y datos. (Ver Ilustración 7)

Ilustración 7. Falta de conectividad y punto de energía.

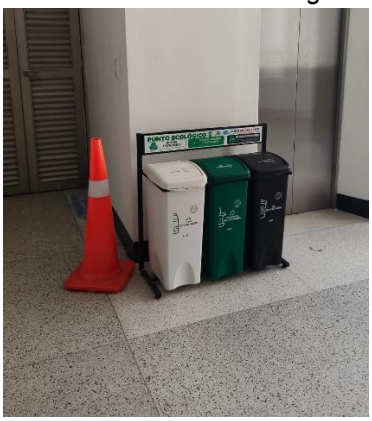
- Punto ecológico: se cuenta con trilogía de contenedores de acuerdo a tipología de color establecida en la Res. 2184 de 2019, en cada piso de la sede judicial, ubicados en pasillos o áreas comunes, para un total de 4 puntos ecológicos. (ver
- Ilustración 8)

Ilustración 8. Punto ecológico.

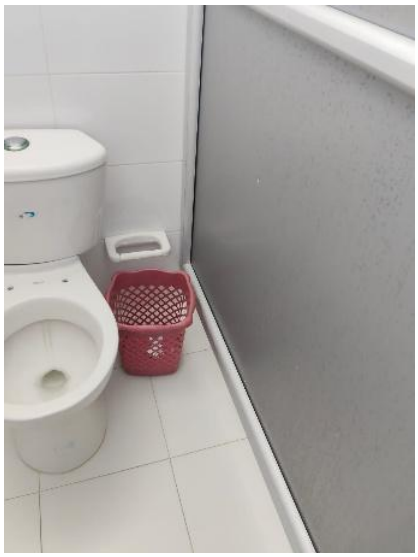
- Contenedores de residuos (Juzgado 3° Promiscuo municipal): Tres (3) puestos de trabajo no cuentan con papeleras o contenderos de residuos de oficina.
- Baterías sanitarias contiguos al Juzgado 3° Promiscuo municipal: En estos espacios no se cuentan con contenedores de residuos NO aprovechables (color negro), por lo que se requieren tres (3) unidades. Adicionalmente los sanitarios no cuentan con tapa ni asiento, por lo que se requiere su intervención. (Ver Ilustración 12).

Ilustración 12. Baterías sanitarias.

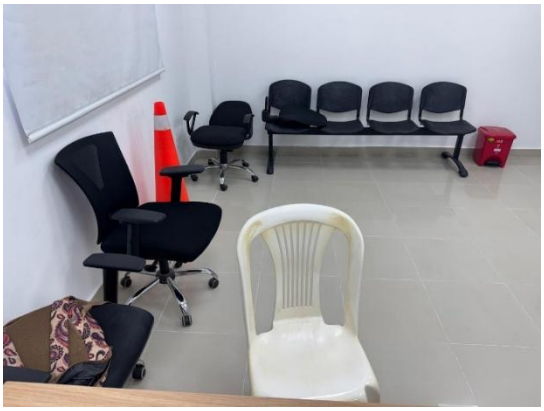
- Sillas en mal estado: Se identificó que tres (3) sillas presentan deterioro, afectando su funcionalidad, por lo cual se sugiere su reparación o reemplazo.

Ilustración 15. Sillas en mal estado.

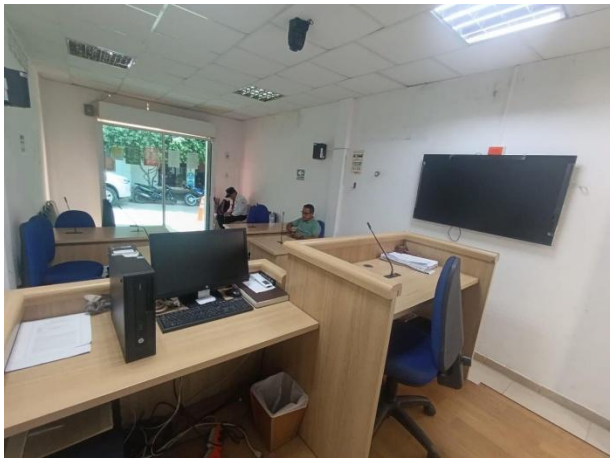
- Sala de audiencias – sistemas tecnológicos: La sala de audiencias no dispone de los sistemas tecnológicos necesarios para su funcionamiento o algunos no están en funcionamiento, tales como cámara, televisor, entre otros equipos, por lo que se requiere su dotación.

Ilustración 29. Sala de audiencias.

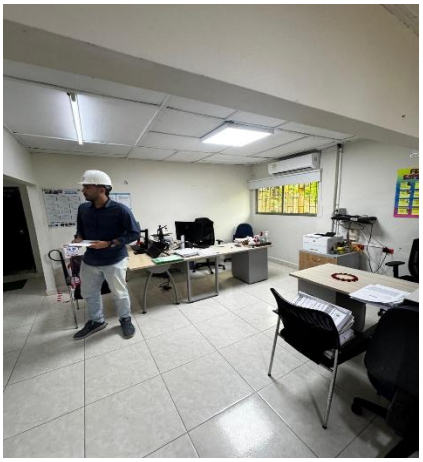
- Humedad en secretaría: En el área de secretaría se evidencian signos de humedad, por lo que se recomienda realizar revisión técnica y efectuar las reparaciones necesarias para evitar su propagación.

Ilustración 32. Humedades en la secretaria

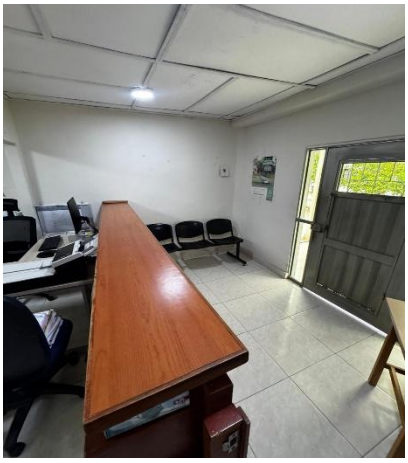
- Cielo raso deteriorado: El cielo raso de las instalaciones es antiguo y presenta signos de deterioro, por lo que se recomienda su revisión y posible renovación.

Ilustración 37. Cielo raso antiguo y mal estado.

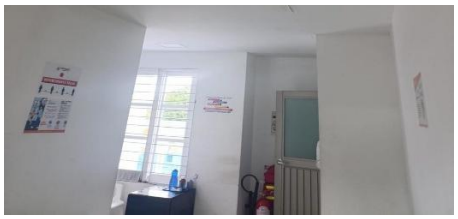
- Ausencia de polarizado en ventanas: Se observa la ausencia de polarizado en diferentes puntos, lo que permite el ingreso excesivo de luz y calor al interior de las instalaciones. Se recomienda la instalación de película polarizada o un sistema similar.

Ilustración 46. Ventanas sin polarizado.

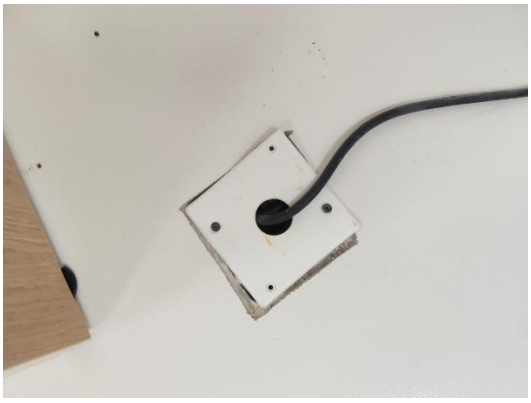
- Se deben mejorar las conexiones existentes en piso de la sala de audiencias.

Ilustración 59. Conexión en piso.
