INFORME MENSUAL DE INTERVENTORIA

CONTRATO DE CONSULTORIA No.445 DE 2024

INFORME MENSUAL DE INTERVENTORIA No. 15

CONTRATO DE OBRA No. 443 DE 2024

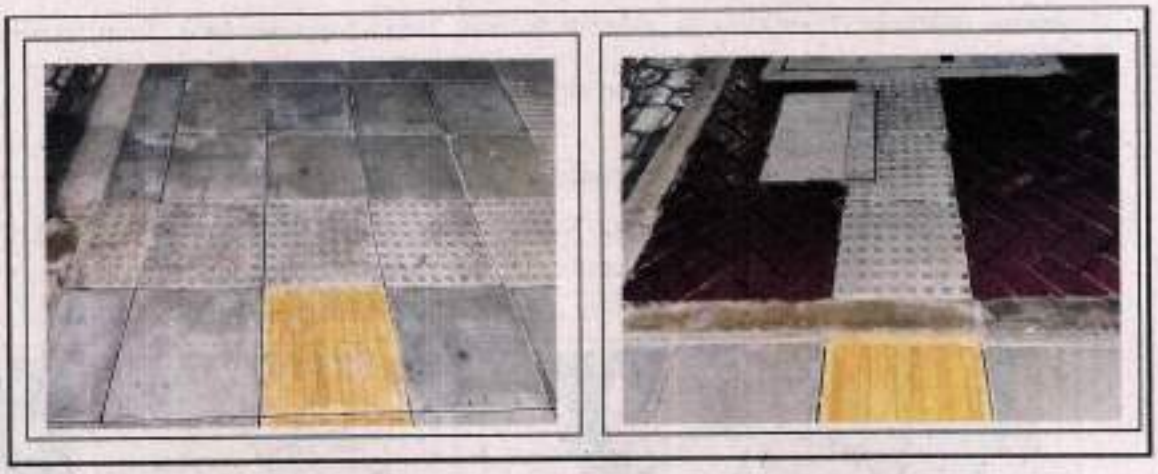
Materiales utilizados: Arena, loseta en concreto toperol 40*40*6 cms, mortero 1:3.
Equipos y Maquinaria: Herramienta menor, Pulidora.
Personal: Ayudante (2), Oficial.

ITEM 1.2.3.6. LOSETA DE CONCRETO TOPEROLES 0.40*0.40*0.06 M. INCLUYE INSTALACION		UNIDAD: M2	
CANTIDAD CONTRACTUAL:	543,00	CANTIDAD ACUMULADA:	522,32
CANTIDAD EJECUTADA EN PRESENTE INFORME:	284,32	CANTIDAD POR EJECUTAR:	20,68
PORCENTAJE EJECUTADO:	96,12%	PORCENTAJE POR EJECUTAR:	3,81%

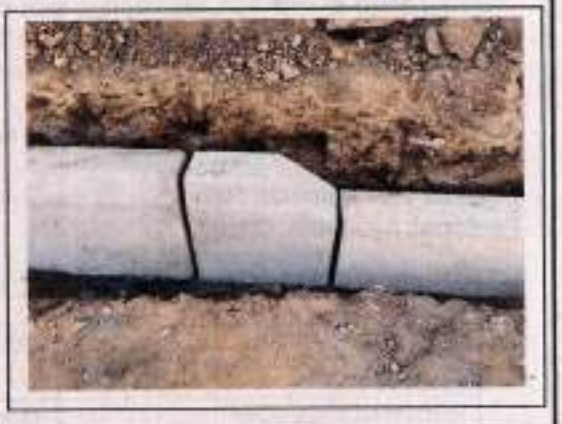
Materiales utilizados: Mortero 1:3, sardinel prefabricado 0.20*0.50*0.35 ccto 3500 PSI L00.30 (pieza de empalme).
Equipos y Maquinaria: Herramienta menor.
Personal: Ayudante, Oficial.

ITEM 1.2.5.4. SARDINEL PREF. 0.20*0.50*0.35- CCTO 3500 PSI L=0.30 (PIEZA DE EMPALME)		UNIDAD: ML	
CANTIDAD CONTRACTUAL:	246,00	CANTIDAD ACUMULADA:	230,00
CANTIDAD EJECUTADA EN PRESENTE INFORME:	8,00	CANTIDAD POR EJECUTAR:	16,00
PORCENTAJE EJECUTADO:	93,50%	PORCENTAJE POR EJECUTAR:	6,50%

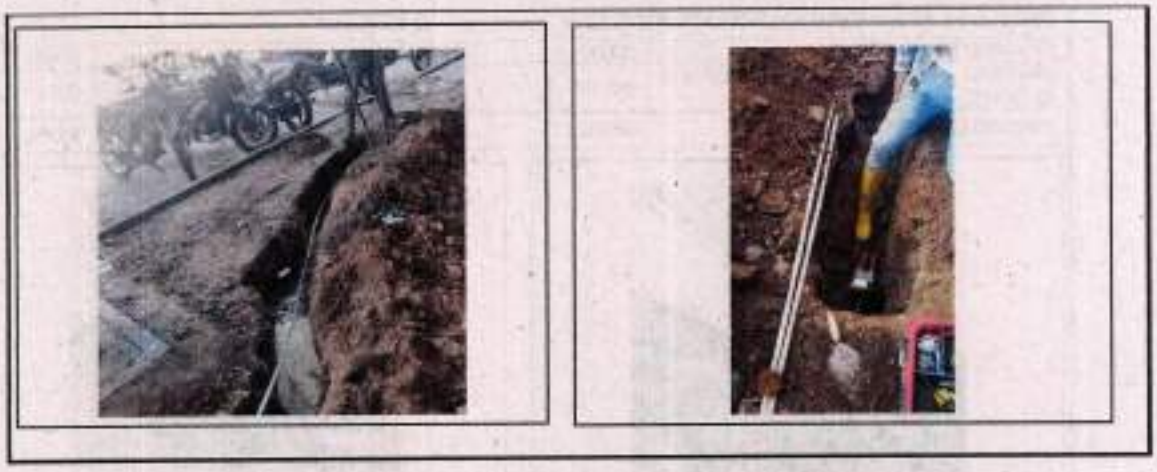
Materiales utilizados: Kit sistema de puesta a tierra BT neutro secundario spt stavol ns, Hidrosolta bulto de 15 kg.
Equipos y Maquinaria: Herramienta menor.
Personal: Liniero (2), ayudante liniero, capataz

ITEM 2.1.5.1. PUESTA A TIERRA / MEDIA TENSIÓN (INCLUYE SUMINISTRO, TRANSPORTE E INSTALACIÓN)		UNIDAD UND	
CANTIDAD CONTRACTUAL:	20,00	CANTIDAD ACUMULADA:	20,00
CANTIDAD EJECUTADA EN PRESENTE INFORME:	3,00	CANTIDAD POR EJECUTAR:	0,00
PORCENTAJE EJECUTADO:	100,00%	PORCENTAJE POR EJECUTAR:	0,00%

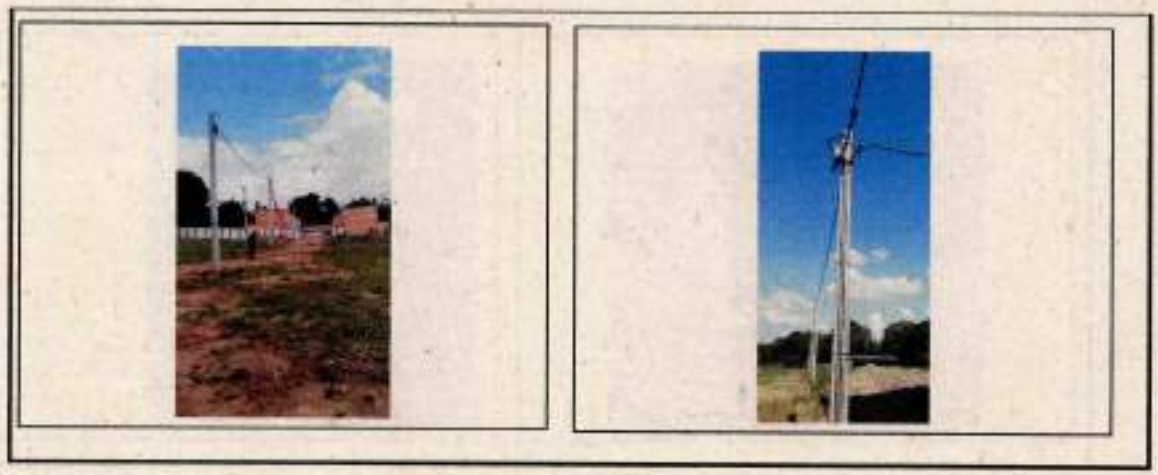
Materiales utilizados: Conector de tornillo con chaqueta aislante tipo 2, cable trenzado cuadruplex en aluminio 3N° 2/0 + 1N° 1/0 AWG.
Equipos y Maquinaria: Herramienta menor.
Personal: Capataz, Liniero, Ayudante liniero.

ITEM 2.2.6.2. CRUCE DE RED EN BAJA TENSION (INCLUYE SUMINISTRO, TRANSPORTE E INSTALACIÓN)		UNIDAD UND	
CANTIDAD CONTRACTUAL:	4,00	CANTIDAD ACUMULADA:	3,00
CANTIDAD EJECUTADA EN PRESENTE INFORME:	3,00	CANTIDAD POR EJECUTAR:	1,00
PORCENTAJE EJECUTADO:	75,00%	PORCENTAJE POR EJECUTAR:	25,00%

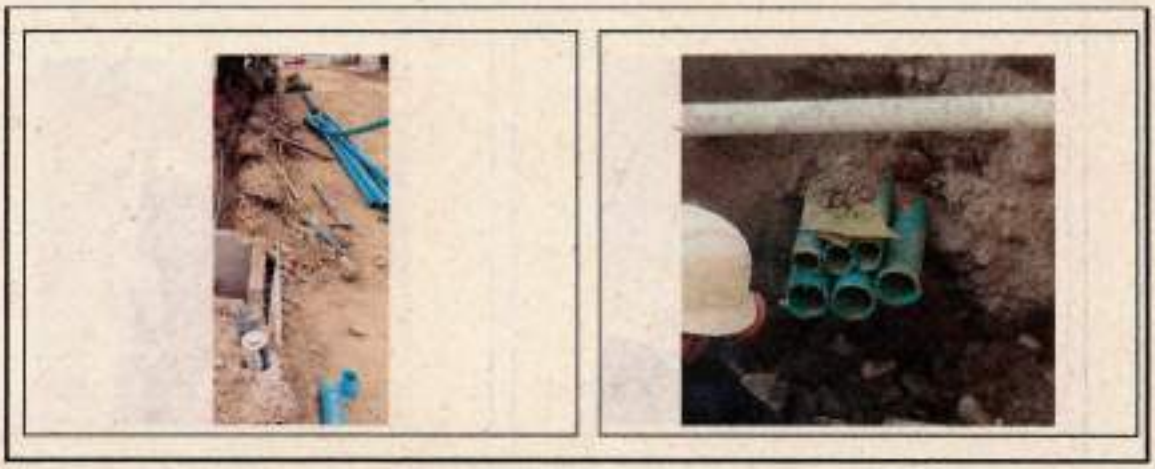
Materiales utilizados: Tubería conduit PVC D=3", soldadura liquida PVC ¼ GLN, limpiador removedor.
Equipos y Maquinaria: Herramienta menor.
Personal: Ayudante liniero (2).

ITEM 2.2.6.14. TUBERIA CONDUIT PVC D=3" (INCLUYE SUMINISTRO E INSTALACIÓN)		UNIDAD: ML	
CANTIDAD CONTRACTUAL:	4.610,00	CANTIDAD ACUMULADA:	4.600,00
CANTIDAD EJECUTADA EN PRESENTE INFORME:	10,00	CANTIDAD POR EJECUTAR:	10,00
PORCENTAJE EJECUTADO:	99,18%	PORCENTAJE POR EJECUTAR:	0,22%

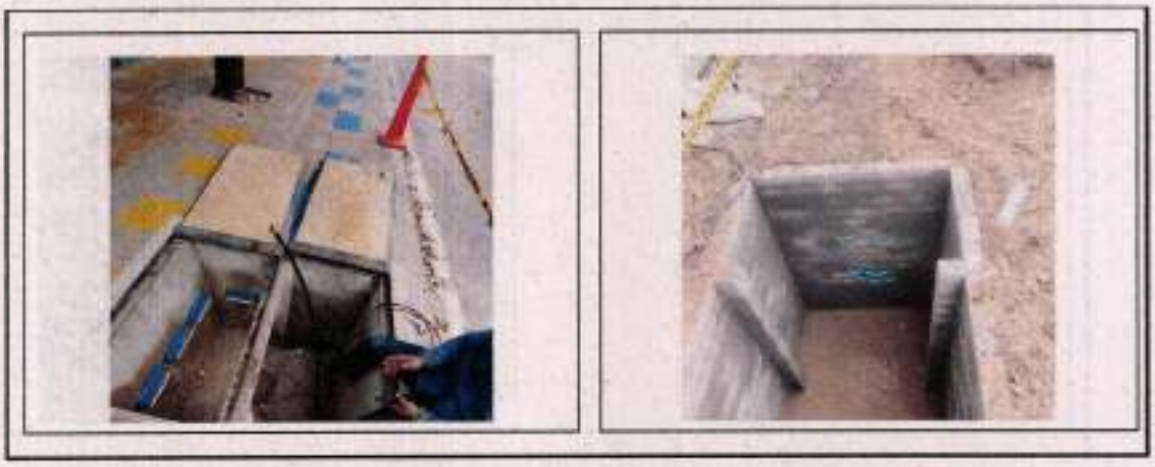
ITEM 2.2.6.16. CAJA DE INSPECCIÓN NORMA CODENSA CS 274 (ANDEN. INCLUYE BASE, MUROS, PAÑETE, MARCO Y TAPA)

La interventoría supervisó la construcción de las cajas de inspección, cumpliendo con los requerimientos establecidos por la norma Codensa, según la referencia CS 274. Durante este proceso, se construyó la placa inferior, los muros con pañete, así como la elaboración e instalación del marco tapa metálico y la tapa en concreto.
Una vez construidas las cajas de inspección en los puntos establecidos, se procedió con la conexión de los diferentes ductos de llegada y salida, de acuerdo con el tipo de red correspondiente, ya sea eléctrica, de comunicaciones o de alumbrado público, garantizando que las instalaciones se ajustaran a las especificaciones técnicas y normativas vigentes.

ITEM 2.2.6.16. CAJA DE INSPECCIÓN NORMA CODENSA CS 274 (ANDEN. INCLUYE BASE, MUROS, PAÑETE, MARCO Y TAPA)		UNIDAD: UND	
CANTIDAD CONTRACTUAL:	18,00	CANTIDAD ACUMULADA:	16,00
CANTIDAD EJECUTADA EN PRESENTE INFORME:	2,00	CANTIDAD POR EJECUTAR:	2,00
PORCENTAJE EJECUTADO:	88,89%	PORCENTAJE POR EJECUTAR:	11,11%

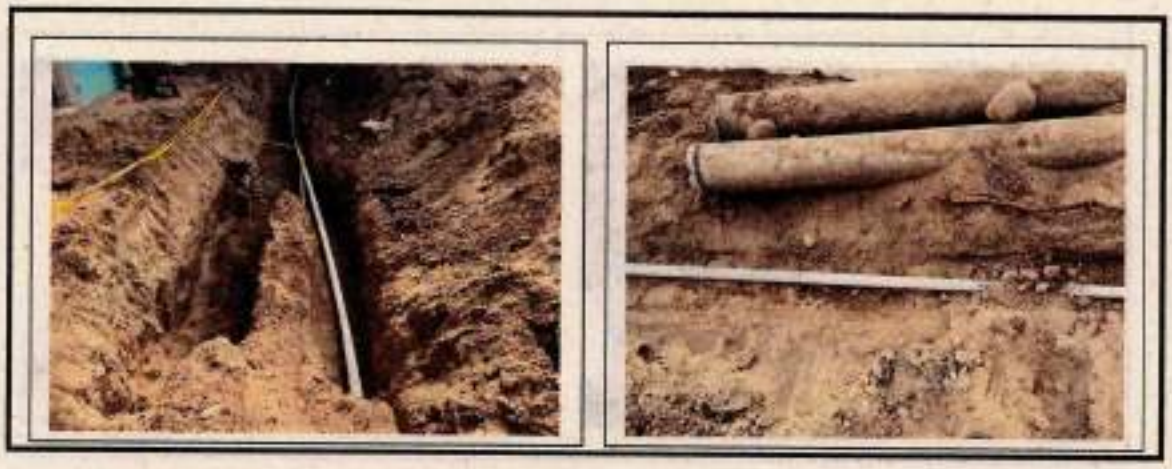
Equipos y Maquinaria: Herramienta menor.
Personal: Fontanero, Ayudante de fontanería.

ITEM 3.1.2.5. TUBERÍA Ø2" RDE 21 PVC UNIÓN MECÁNICA		UNIDAD: ML	
CANTIDAD CONTRACTUAL:	1.658,37	CANTIDAD ACUMULADA:	1.656,50
CANTIDAD EJECUTADA EN PRESENTE INFORME:	420,00	CANTIDAD POR EJECUTAR:	1,87
PORCENTAJE EJECUTADO:	99,89%	PORCENTAJE POR EJECUTAR:	0,11%
