FORMATO
ACTA DE VECINDAD
PROCESO
Gestión Social Y servicio a la Ciudadanía

FECHA			CONTRATO OBRA- 662-2024	CONTRATO INTERVENTORIA No 686-2024	ACTA No	APERTURA	CIERRE
25	09	2025			12	☑	☐

3. DESCRIPCIÓN Y ESTADO DEL PREDIO ANTES DE INTERVENIR EL ESPACIO PÚBLICO

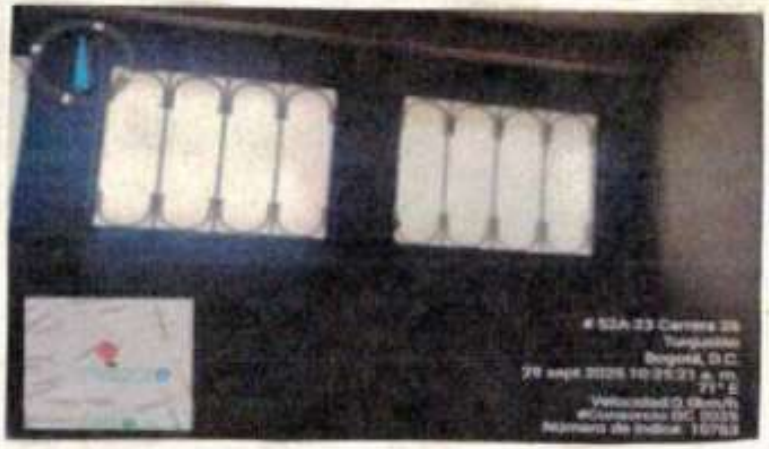
Foto No 1
Descripción
Acceso Vehicular

Foto No 2
Descripción
Deprendimiento de cabeza (Pared)

Foto No 3
Descripción
Fuera de la propiedad del inmueble

Foto No 4
Descripción
Fecha - Zona Común

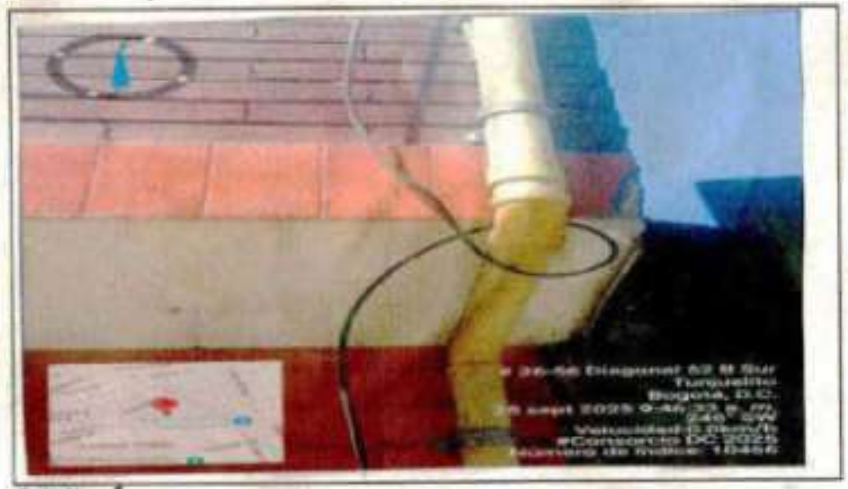
Foto No 1
Descripción
Techo - Fachada

Foto No 3
Descripción
Ingreso / zona Comun

Foto No 4
Descripción
Esquina de la casa

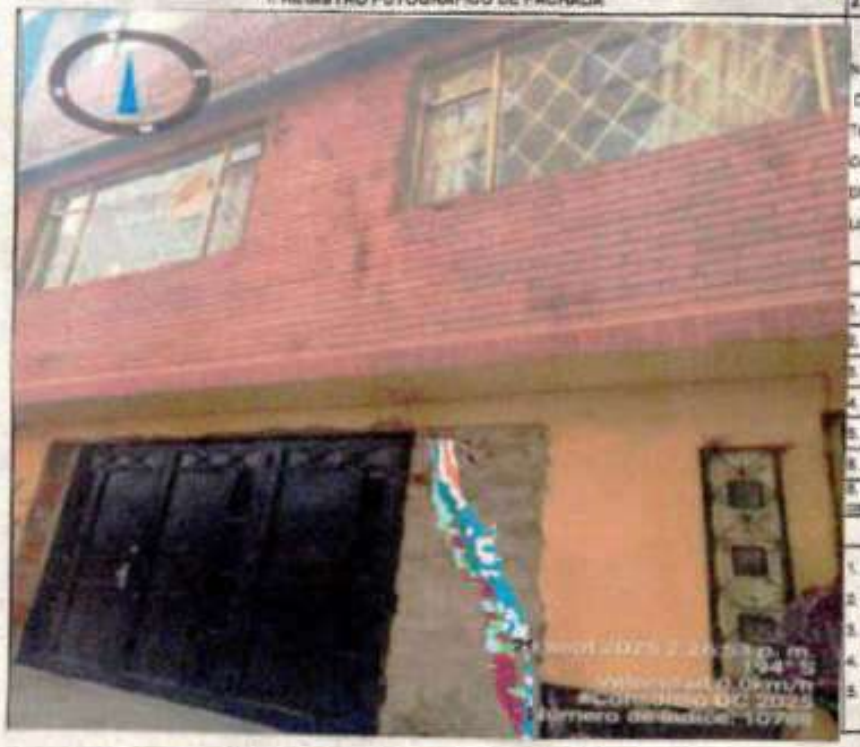
Fachada: Edificación de uso residencial, de tres niveles. Detalle a la vista en los dos niveles superiores. El primer nivel está parcialmente cubierto con enchape pintado en color amarillo, y muestra una zona sin revocar, donde se evidencia el muro de soporte en estado rústico. El zócalo presenta deterioro en partes visibles del material base (posiblemente ladrillo) cubierto con concreto deteriorado.
Acceso principal: Puerta metálica de doble hoja pintada en negro, con elementos calados decorativos verticales. Acceso peatonal secundario: puerta individual más pequeña, ubicada a la derecha del portón de hierro, bajo una cubierta de losa inclinada.
Ventanería: Ventanas de aluminio pintado color dorado con vidrio transparente, rejas metálicas en forma de conos, instaladas como protección en todas las ventanas visibles.
La cubierta no es completamente visible, pero se aprecia una pendiente leve con recubrimiento en teja u otro material liviano.

Fachada en general muestra signos de deterioro en el primer nivel (desprendimiento de revestimiento). Nivel superior se evidencia el ladrillo a la vista, nivel intermedio se evidencia revestimientos desprendidos humedad y desgaste evidente en la zona de acceso y aceras.
El andén frente al predio muestra daños (fisuras y baldosas), con presencia de registros de servicios públicos visibles

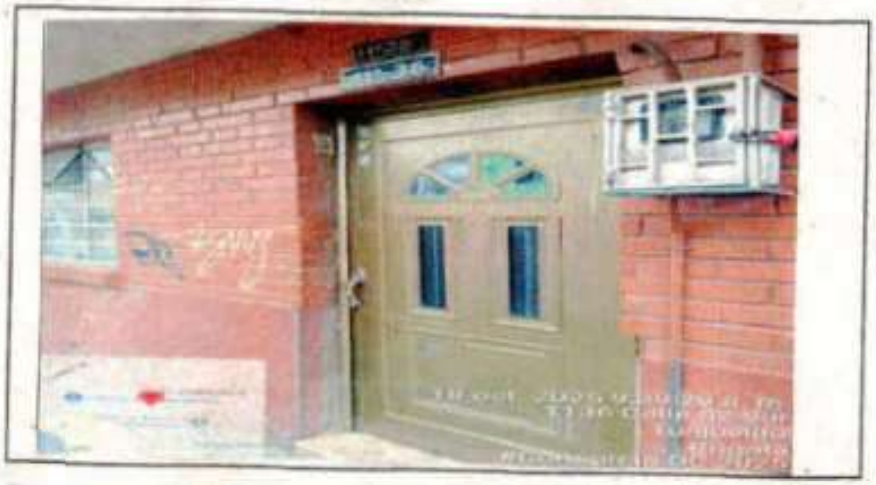
El componente social del consorcio DC 2025, realizó acercamiento en 3 oportunidades sin tener respuesta por parte del propietario o encargado del inmueble, por tal razón se realiza cierre de acta de vecindad.
