HOJA DE VIDA CÁMARA DE SEGURIDAD
SÁCHICA - BOYACÁ

Marca	HIKVISION	**Tipo de cámara**	PTZ	☑	Dirección IP	192.168.1.113
Modelo	DS-2DF8225IX-AEL		Domo	☐	ID de cámara	Cam_1
S/N	166628636		Bala	☐	ID Gabinete	Gab_1
MAC	-	**Soporte de instalación**	Si	☑	Zoom óptico	25x
Nombre dispositivo	ESTADIO		No	☐	Zoom digital	16x
Nombre OSD	TERMINAL		Distancia (m)	1,5	Pixeles	2 MP
			Análoga	☐		
			Digital	☑

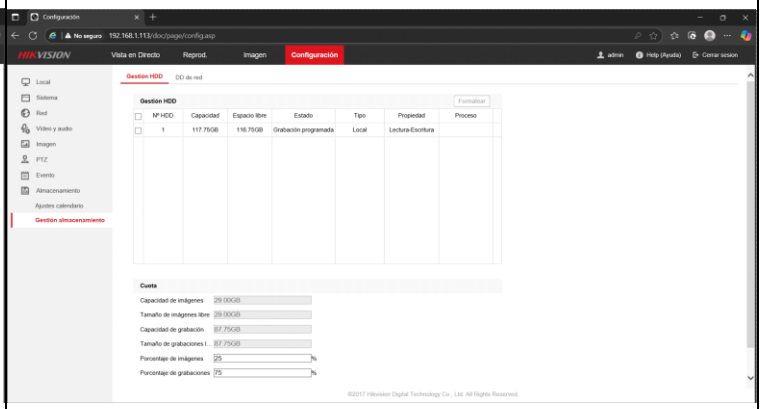
6. ALMACENAMIENTO

• Zoom óptico: Debe ser mínimo de 30x.
• Memoria de respaldo local: Se evidencia almacenamiento local de 128 GB, sin embargo, no cuenta con las configuraciones necesarias para la grabación de video. El almacenamiento local mínimo debe ser 256 GB

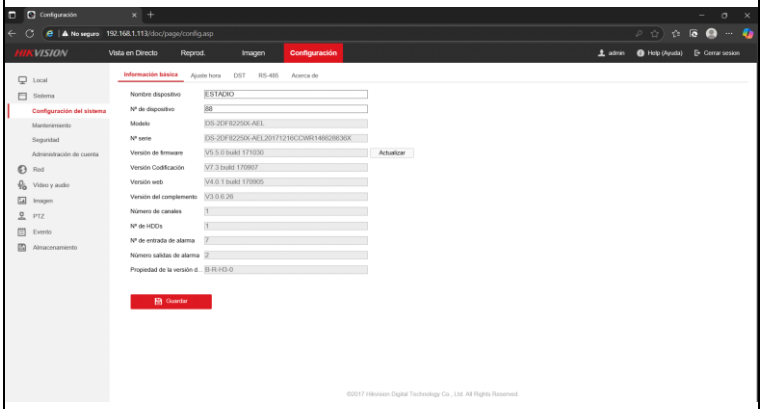
7. CONFIGURACIÓN

3. Cobertura y ubicación:
La cámara no cuenta con configuraciones optimas de presets ni rondas de patrullaje, lo que limita su efectividad en tareas de vigilancia automatizada.
La ubicación de instalación de la cámara optimiza el aprovechamiento del campo de visión, ya que permite la cobertura de vías principales sin obstrucciones.
