HOJA DE VIDA CÁMARA DE SEGURIDAD
SÁCHICA - BOYACÁ

Marca	HIKVISION	**Tipo de cámara**	PTZ	☑	Dirección IP	192.168.1.114
Modelo	DS-2DF8A442IXS-AEL		Domo	☐	ID de cámara	Cam_2
S/N	L26497165		Bala	☐	ID Gabinete	Gab_2
MAC	-	**Soporte de instalación**	Si	☑	Zoom óptico	42x
Nombre dispositivo	CAM 2 ESQUINA DEL PARQUE		No	☐	Zoom digital	16x
Nombre OSD	CAM 2 ESQUINA DEL PARQUE		Distancia (m)	1,5	Pixeles	4 MP
			Análoga	☐		
			Digital	☑

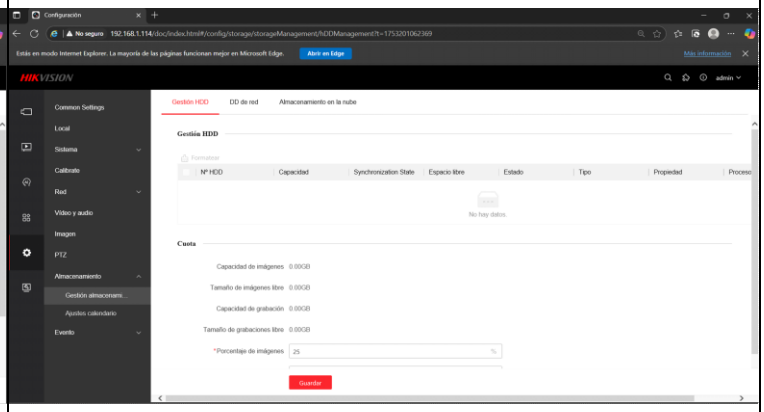
6. ALMACENAMIENTO

• Memoria de respaldo local: Se evidencia almacenamiento local de 128 GB, sin embargo, no cuenta con las configuraciones necesarias para la grabación de video. El almacenamiento local mínimo debe ser 256 GB
