HOJA DE VIDA CÁMARA DE SEGURIDAD
SÁCHICA - BOYACÁ

DIAGNOSTICO

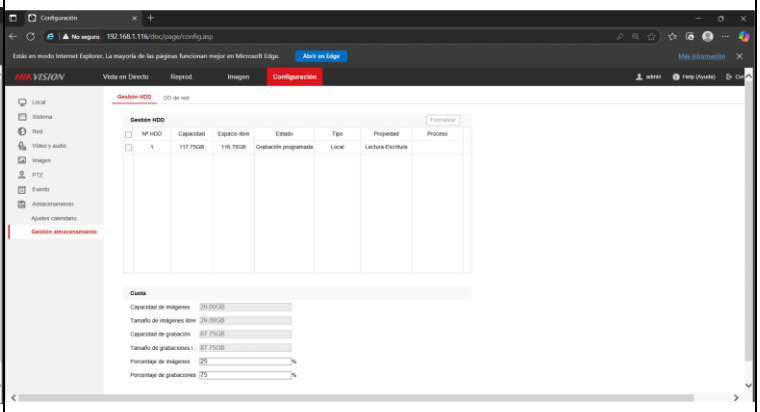
6. ALMACENAMIENTO

• Zoom óptico: Debe ser mínimo de 30x.
• Memoria de respaldo local: Se evidencia almacenamiento local de 128 GB, sin embargo, no cuenta con las configuraciones necesarias para la grabación de video. El almacenamiento local mínimo debe ser 256 GB

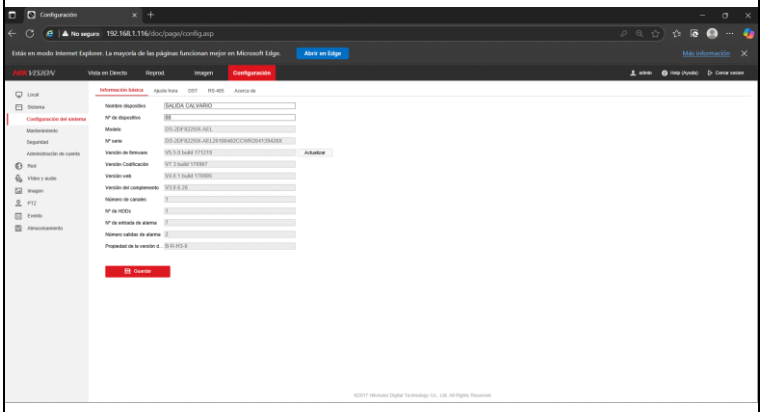
7. CONFIGURACIÓN

3. Cobertura y ubicación:
La cámara no cuenta con configuraciones optimas de presets ni rondas de patrullaje, lo que limita su efectividad en tareas de vigilancia automatizada.
La ubicación de instalación de la cámara optimiza el aprovechamiento del campo de visión, ya que permite la cobertura de vías principales sin obstrucciones.
