HOJA DE VIDA CÁMARA DE SEGURIDAD
SÁCHICA - BOYACÁ

Una vez finalizado el diagnóstico de la cámara modelo DS-2DF8225IX-AEL, se concluye lo siguiente:

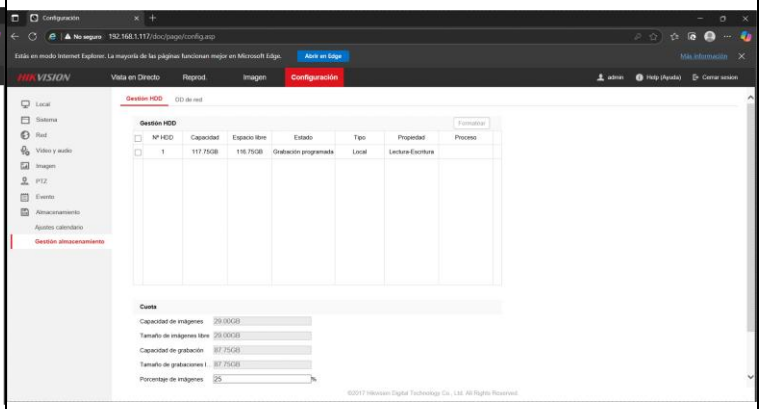
• Zoom óptico: Debe ser mínimo de 30x.
• Memoria de respaldo local: Se evidencia almacenamiento local de 128 GB, sin embargo, no cuenta con las configuraciones necesarias para la grabación de video. El almacenamiento local mínimo debe ser 256 GB
