HOJA DE VIDA CÁMARA DE SEGURIDAD
SÁCHICA - BOYACÁ

Marca	HIKVISION	**Tipo de cámara**	PTZ	☑	Dirección IP	192.168.1.118
Modelo	DS-2DF8225IX-AEL		Domo	☐	ID de cámara	Cam_6
S/N	832469890		Bala	☐	ID Gabinete	Gab_6
MAC	-	**Soporte de instalación**	Si	☑	Zoom óptico	25x
Nombre dispositivo	BOMBA BRIO		No	☐	Zoom digital	16x
Nombre OSD	Bomba Brio		Distancia (m)	1,5	Pixeles	2 MP
			Análoga	☐		
			Digital	☑

Ciudad/Municipio	Sáchica	Barrio	Centro	Dirección	Calle 6 - Corredor vial 60
Latitud	5.587329	Longitud	-73.541736

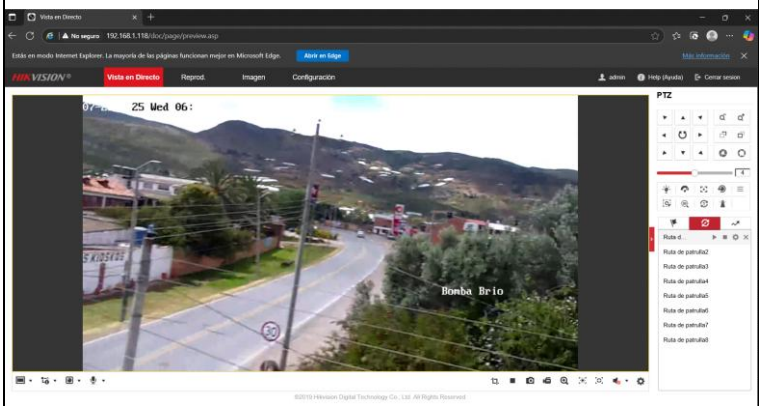
3. PRUEBA DE VIDEO / INTERFAZ WEB

1. Estado operativo general:
La cámara presenta un funcionamiento óptimo y estable en todos sus componentes. Se comprobó el desempeño adecuado de los motores PTZ (Pan-Tilt-Zoom), así como la operatividad y fluidez del zoom óptico y digital, mediante pruebas de desplazamiento. Sin embargo la cámara presenta fallas en su enfoque automático.

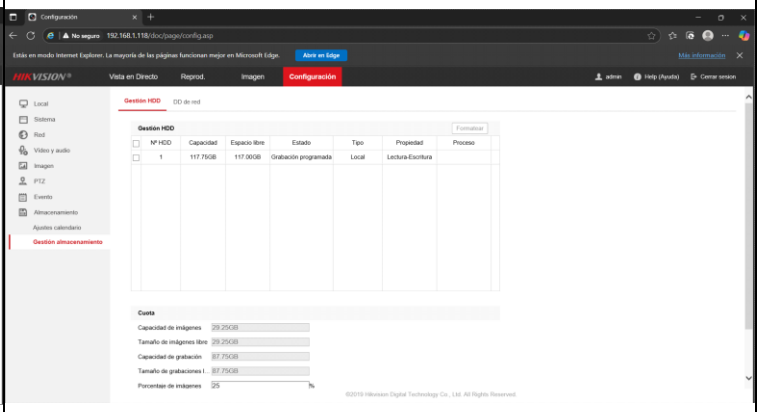
6. ALMACENAMIENTO

• Zoom óptico: Debe ser mínimo de 30x.
• Memoria de respaldo local: Se evidencia almacenamiento local de 128 GB, sin embargo, no cuenta con las configuraciones necesarias para la grabación de video. El almacenamiento local mínimo debe ser 256 GB

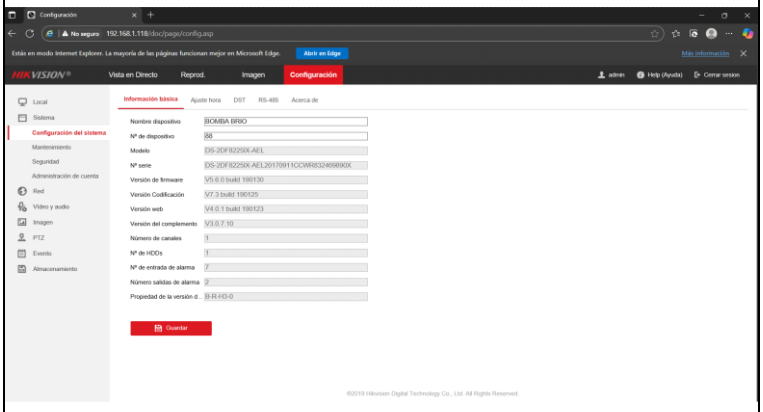
7. CONFIGURACIÓN

3. Cobertura y ubicación:
La cámara no cuenta con configuraciones optimas de presets ni rondas de patrullaje, lo que limita su efectividad en tareas de vigilancia automatizada.
La ubicación de instalación de la cámara optimiza el aprovechamiento del campo de visión, ya que permite la cobertura de vías principales sin obstrucciones.
