HOJA DE VIDA CÁMARA DE SEGURIDAD
SÁCHICA - BOYACÁ

INFORMACIÓN GENERAL

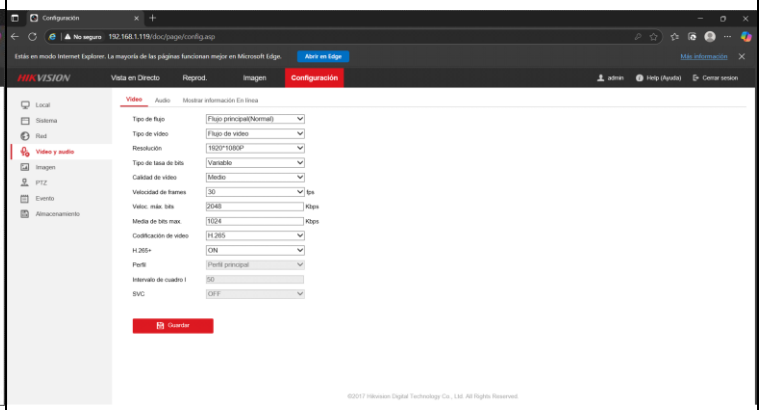
4. CONFIGURACIÓN DE VIDEO

3. Cobertura y ubicación:
La cámara no cuenta con configuraciones optimas de presets ni rondas de patrullaje, lo que limita su efectividad en tareas de vigilancia automatizada.
La ubicación de instalación de la cámara optimiza el aprovechamiento del campo de visión, ya que permite la cobertura de vías principales sin obstrucciones.

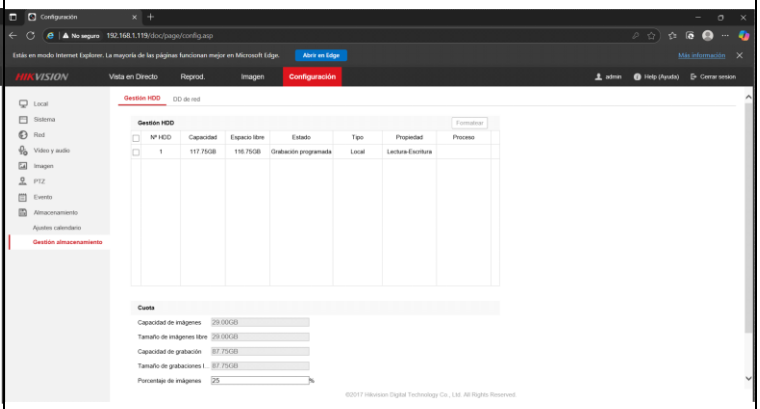
6. ALMACENAMIENTO

• Zoom óptico: Debe ser mínimo de 30x.
• Memoria de respaldo local: Se evidencia almacenamiento local de 128 GB, sin embargo, no cuenta con las configuraciones necesarias para la grabación de video. El almacenamiento local mínimo debe ser 256 GB
