HOJA DE VIDA GABINETE
SÁCHICA - BOYACÁ

INFORMACIÓN DE GABINETE

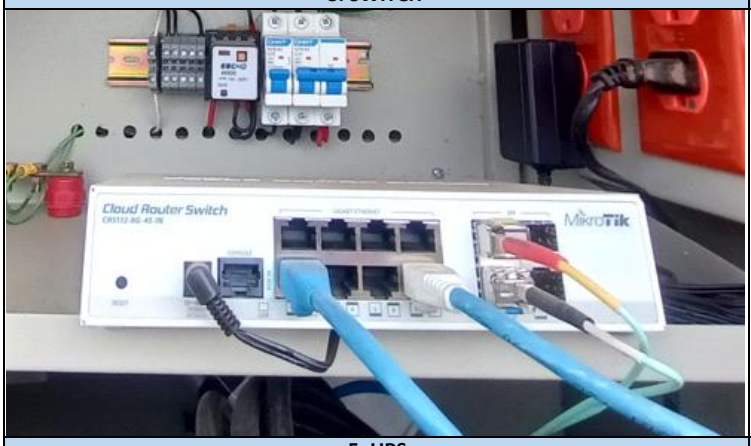
3. SWITCH	**4. INFORMACIÓN SWITCH**

Se validó la presencia de un switch en correcto funcionamiento, al cual se encuentran conectados la cámara PTZ y la UPS.

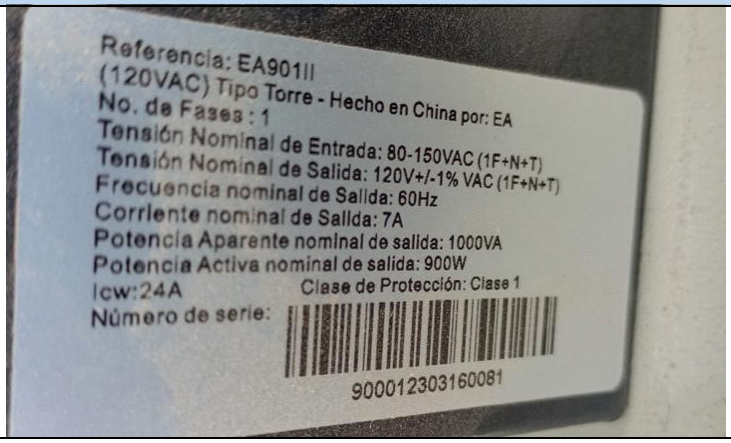
5. UPS	**6. INFORMACIÓN UPS**

La UPS se encuentra operativa, aunque presenta acumulación de polvo. Se realizaron pruebas en modo baterías y respondió satisfactoriamente.
