HOJA DE VIDA GABINETE
SÁCHICA - BOYACÁ

ID Gabinete	Gab_2

Ciudad/Municipio	Sáchica	Barrio	Centro	Dirección	Calle 3 con Cra 3
Latitud	5.584063	Longitud	-73.541520

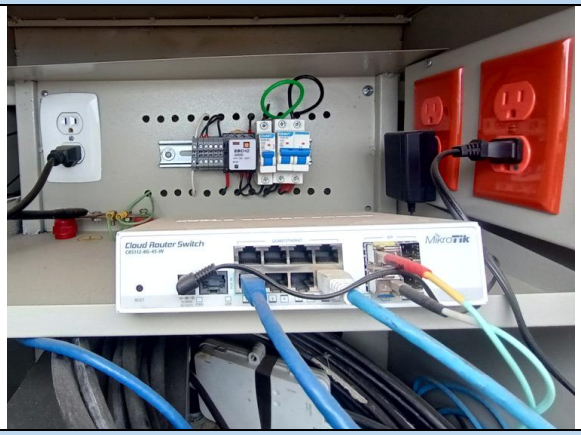
3. SWITCH	**4. INFORMACIÓN SWITCH**

Se validó la presencia de un switch en correcto funcionamiento, al cual se encuentran conectados la cámara PTZ y la UPS.
