HOJA DE VIDA GABINETE
SÁCHICA - BOYACÁ

ID Gabinete	Gab_4

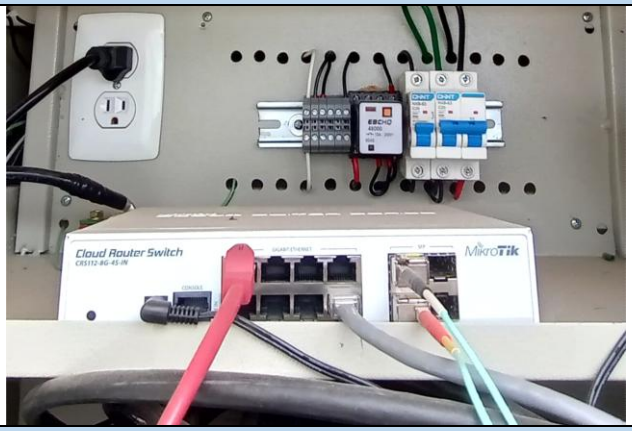
3. SWITCH	**4. INFORMACIÓN SWITCH**

Se validó la presencia de un switch en correcto funcionamiento, al cual se encuentran conectados la cámara PTZ y la UPS.
