HOJA DE VIDA GABINETE
SÁCHICA - BOYACÁ

ID Gabinete	Gab_7

Ciudad/Municipio	Sáchica	Barrio	Centro	Dirección	Cra 4 con Calle 8
Latitud	5.586985	Longitud	-73.544759

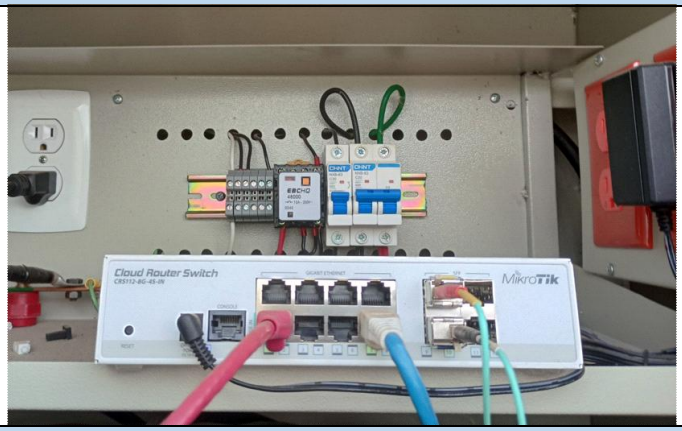
3. SWITCH	**4. INFORMACIÓN SWITCH**

Se validó un switch en correcto funcionamiento, al cual se encuentran conectados la cámara PTZ y la UPS.
