HOJA DE VIDA GABINETE
SÁCHICA - BOYACÁ

ID Gabinete	Gab_8

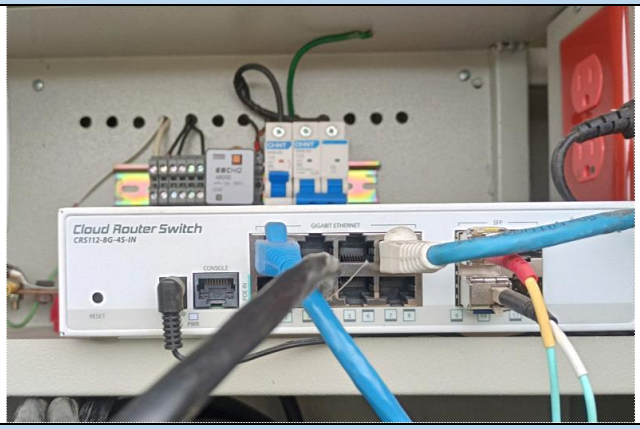
3. SWITCH	**4. INFORMACIÓN SWITCH**

Se validó la presencia de un switch en correcto funcionamiento, al cual se encuentran conectados la cámara PTZ y la UPS.
