PARQUE MANZANA 10

1 **FECHA:** 15 DE ABRIL DE 2025

1. **OBJETIVO GENERAL:** Visita ocular al parque **Manzana 10 B. Bucaramanga** para ver el estado de estos espacios recreativos y hacer diagnostico general del objeto en mención. (infraestructura y mobiliario

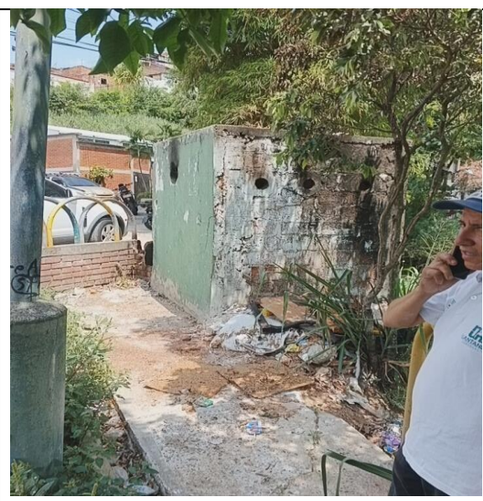
La intervención para este parque en general es de extrema URGENCIA por el deterioro inminente que se observa, por mal uso y el NO cuidado de la comunidad de este espacio recreativo. Los vándalos hicieron su ejercicio y desmantelaron este juego recreativo de niños, el cerramiento en ladrillo a la vista la tubería decorativa y el mobiliario en total abandono.

La intervención de URGENCIA para este juego de niños es evidente, su estructura en madera en malas condiciones y faltándole partes de madera en su estructura. se puede ver que en su base de suelo esta invadido de maleza natural, se necesita un limpia general del espacio. SUMISTRO de este juego en madera **.**	La zona oriental de sitio donde se ubica el parque hacia la escarpa del miso ya ha perdido pate de la protección metálica (tubería) vandalizada por los amigos de lo ajeno, se necesita restablecer esta protección metálica hacia escarpa.

La intervención inmediata y urgente es necesaria para recuperar este parque y su mobiliario al deterioro por tal razón hacer esta intervención y recuperar este espacio es necesario para la recreación de los niños y comprometer a la JAC y su comunidad al cuidado de este espacio recreativo.

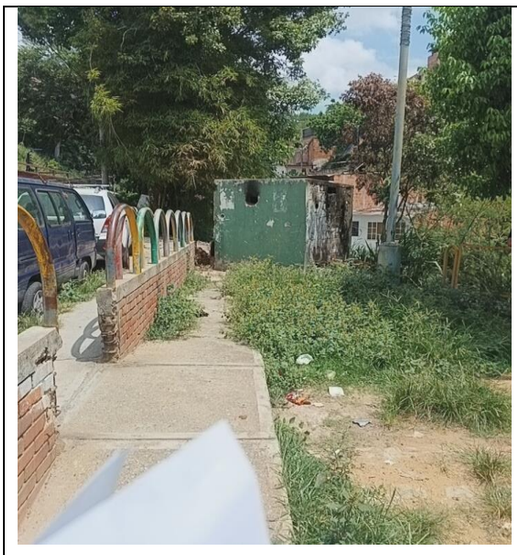
El estado de la parte civil del parque esta para hacer restructuración de andenes canales y sumidero y segui8r con el mantenimiento natural. La intervención de este espacio es importante para que los sumideros o colectores funcionen correctamente y cumplan su funcio. recoger aguas servidas de la lluvias.	Hay un colector comunal de aseo público al costado norte de esta zona de juegos para niños que no ayuda a nada a mejorar este parque. es importante que se adecue de la mejor manera este espacio al costado del parque para que esta zona sea mas agradable.

Mantenimiento de las zonas duras de infraestructura y la creación de más espacios rígidos son necesarios para un mejor funcionamiento de este espacio recreativo para niños. La recuperación de el muro de cerramiento en ladrillo a a la vista es necesaria para que también se3 recupere la banda en tubería metálica que hace de obstáculo y barrera sobre el muro.	Recuperar la base de todo el parqué de la invasión natural de maleza, es importante para que se vea el efecto de estabilidad natural infraestructura.
