PARQUE COLSEGUROS NORTE

1. FECHA: 15 DE MAYO DE 2025

4. **OBJETIVO GENERAL:** Visita ocular al parque **Colseguros Norte** para ver el estado de estos espacios recreativos y hacer diagnostico general del objeto en mención.

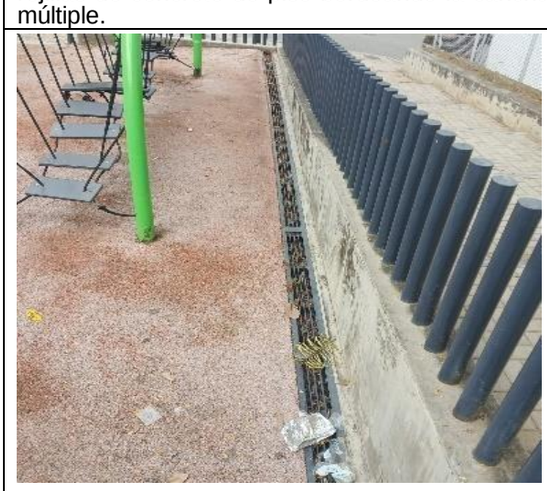
El parque donde se encuentra la cancha múltiple en concreto, se encuentra en medianas condiciones, sus tableros deteriorados, el piso esta para sellar en asfalto y pintarlo, mantenimiento de gimnasio biosaludable, mantenimiento de bancas, mantenimiento de juegos de niños y cambio total del piso de juegos de los niños, en general y lograr tener nuevamente el funcionamiento de este espacio deportivo en perfectas condiciones.

La intervención para el parque en general puede hacerse para mantenimiento y prevención al deterioro del mismo, por uso, estados del clima y el tiempo a la falta de mantenimiento de este escenario deportivo hace que estos espacios se deterioren por eso es muy importante que se intervengan estos escenarios para mantener la conservación de estas zonas para la comunidad y puedan seguir disfrutando de la mejor manera de ellos.
