INFORME MENSUAL DE INTERVENTORÍA No. 55

PERIODO: 01 DE DICIEMBRE A 31 DE DICIEMBRE DE 2025

INSTITUTO NACIONAL DE VÍAS

“INTERVENTORÍA PARA LAS OBRAS DE MEJORAMIENTO, MANTENIMIENTO,GESTIÓN PREDIAL, SOCIAL Y AMBIENTAL SOSTENIBLE DE LA CONEXIÓN TRONCAL CENTRAL DEL NORTE (LOS CUROS - MÁLAGA), EN EL DEPARTAMENTO DE SANTANDER, EN MARCO DE LA REACTIVACIÓN ECONÓMICA, MEDIANTE EL PROGRAMA DE OBRA PÚBLICA "VÍAS PARA LA LEGALIDAD Y LA REACTIVACIÓN VISIÓN 2030". MÓDULO 1.

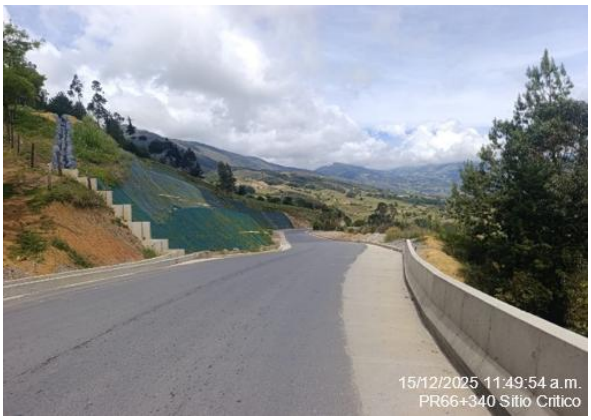
- Atención Sitio Inestable Atípico PR66+060 – PR66+300

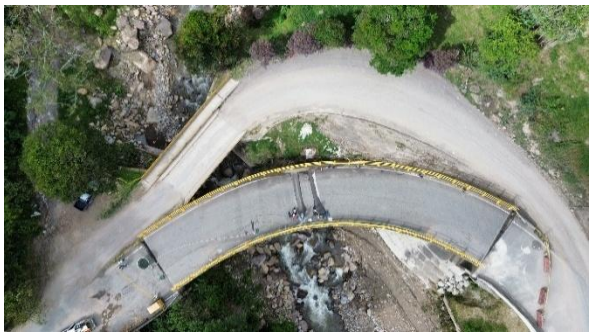
- Apuntalamiento: Construcción de cimentación sobre el lecho del rio e instalación de estructura temporal que contrarreste la rotación del puente
- Escollera, mediante la conformación de material propio del rio
- Recalce del estribo del puente y del muro de la vía de acceso al puente
- Evaluación técnica para el levantamiento y reforzamiento de la estructura
- Construcción de cimentación para izaje de torre
- Demolición tope sísmico
- Demolición Placa, Carpeta asfáltica y retiro de baranda y retiro de escombros
- Reposicionamiento de la estructura

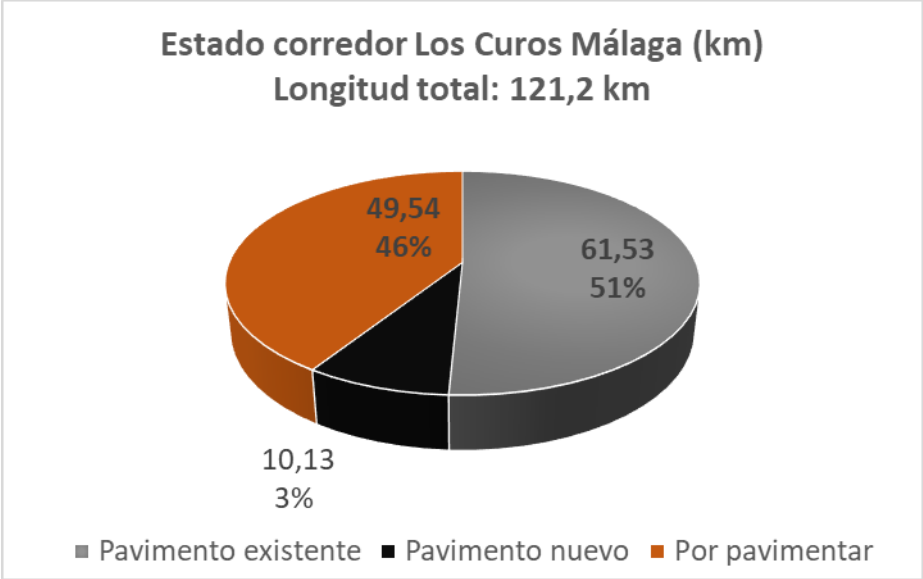
Estado de la pavimentación del corredor Los Curos – Málaga
