INFORME TECNICO VEHICULO ESE CARMEN EMILIA OSPINA

CERTIFICADO DE MANTENIMIENTO	FECHA: 21/02/2026	O. T. N: 4259
	MARCA: NISSAN	LINEA: FRONTIER NP300
	PLACA: OJZ638	MODELO:2018
	DATOS DEL VEHICULO:	
	N° DE VIN: 3N6CD35BXZK386779	
	N° DE MOTOR: YD25-675469P	
KM: 140.280	TIPO: CAMIONETA AMBULANCIA

CERTIFICADO DE MANTENIMIENTO	FECHA: 23/02/2026	O. T. N: 4260
	MARCA: CHEVROLET	LINEA: DMAX
	PLACA: GEV371	MODELO:2020
	DATOS DEL VEHICULO:	
	N° DE VIN: 8LBETF2W4L0002386	
	N° DE MOTOR: UG5866	
KMT: 206.516	TIPO: CAMIONETA AMBULANCIA

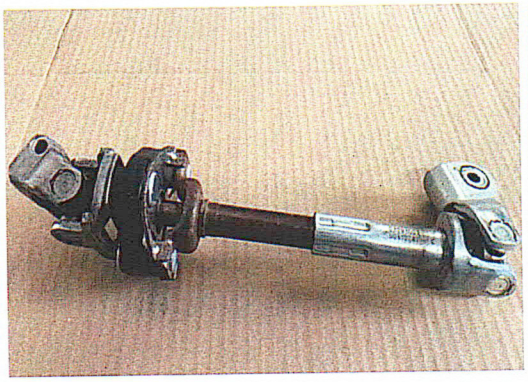
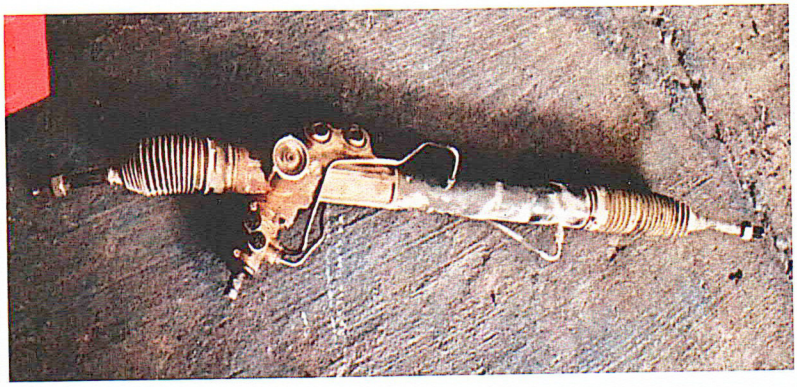
1. El vehículo ingresa al taller para evaluación y corrección del sistema de dirección hidráulica, presentando fallas operativas en la dirección, durante la inspección se evidencio desgaste avanzado en la caja de dirección hidráulica, deterioro en el la caña de dirección que comprometía la seguridad del vehículo, se procede a efectuar cambio de componentes defectuosos, adicionalmente se realiza cambio de aceite hidráulico.

2. Se realiza alineación al vehículo.
3. Se entrega vehículo a satisfacción.

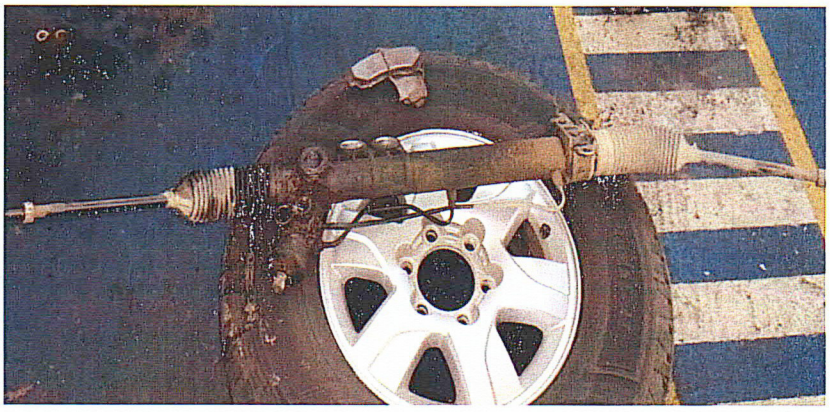
1. Vehículo ingresa al taller presentando fallas de endurecimiento en el sistema de dirección hidráulica, durante el diagnostico se evidencia desgaste y falla funcional en la caja de dirección y deficiencia en la presión en la bomba hidráulica, afectando la operatividad del vehículo; se procede a realizar cambio de piezas defectuosas, adicionalmente se realiza cambio de aceite hidráulico reestableciendo la funcionalidad del sistema.

2. Se inspecciona sistema de frenado identificando pastillas delanteras que cumplieron su ciclo útil, se cambia componente en mal estado.

3. Se realiza alineación al vehículo
4. Se entrega vehículo a satisfacción.
