CONTRATO DE OBRA

CONTRATO NO 123 DE 13 DE JULIO DE 2020

"MANTENIMIENTO DE LAS VIAS VEREDALES DEL MUNICIPIO DE BUCARAMANGA, SANTANDER"

INFORME No 1 MENSUAL DEL CONTRATISTA

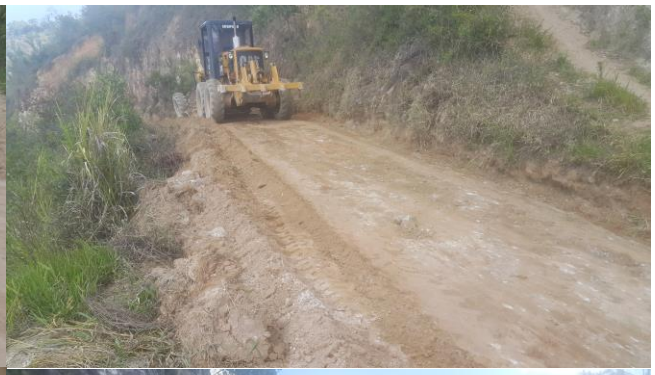
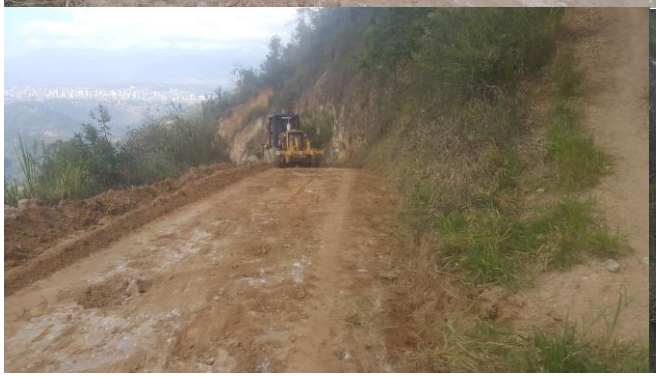
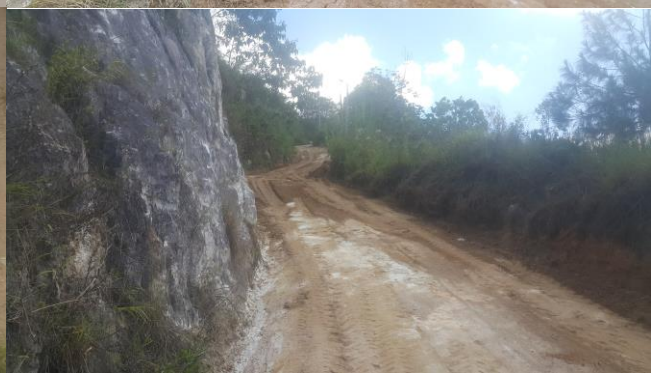
PUNTO CRÍTICO No 14: VEREDA MAGUELLES

LONGITUD DEL TRAMO ……..……..……300 ML
DERRUMBES……0 M3

RECEBO (SUB-BASE CLASE B) = 250*4,5*0,14 = ….157,50 M3

CONFORMACION +250*4,5……...1125,00 M2
CUNETEO = ……..…… 0,00 ML
CARGUE MATERIAL CUNETEO/CONFORMACION= 1125*0,10*1,25=140,63 M3
TRANSPORTE DERRUMBES/CONFORMACION= 140,6*5KM=703,15 M3-KM
DESTAPE ALCANTARILLA…….. 1 UN

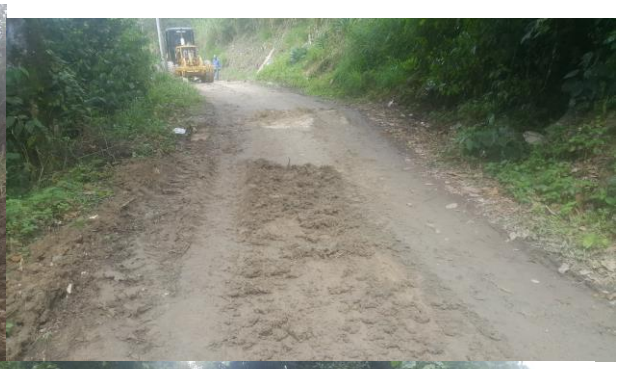
PUNTO CRÍTICO 2- VEREDA MAGUEYES:

LONGITUD DEL TRAMO ……..…..364.ML
DERRUMBES……0 M3

CONFORMACION 364*4.5……..1638M2
CUNETEO = ……. 0 ML
CARGUE MATERIAL CUNETEO/CONFORMACION= 1638*0.10*1*1,25=...204,75 M3
TRANSPORTE DERRUMBES/CONFORMACION = 204,75*5…..……1023,75 M3-KM
MANTENIMIENTO DE ALCANTARILLA…….. 0 UN

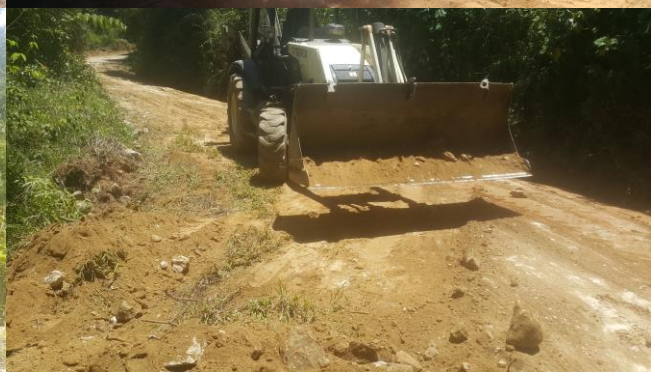
PUNTO CRÍTICO 15- 2 VEREDA capilla baja:

LONGITUD DEL TRAMO ……..……..2736 ML
DERRUMBES……0 M3

RECEBO (SUB-BASE CLASE B) = 200*4,5*0,14 = ……126 M3
FRESADO= 100 *4,5*0,12…….. 54 M3
TRANSPORTE MATERIAL DE FRESADO 54*35……1890 M3-KM

CONFORMACION 200*4.5……..900 M2
CUNETEO = 2536*2……5072 ML
CARGUE MATERIAL CUNETEO/CONFORMACION= (5072*0.10*1,5+900*0.10)*1,25 =1063,5 M3
TRANSPORTE DERRUMBES/CUNETEO/CONFORMACION= 1063,5*5KM=……5317,5 M3-KM
ALCANTARILLA=…… 2 UN

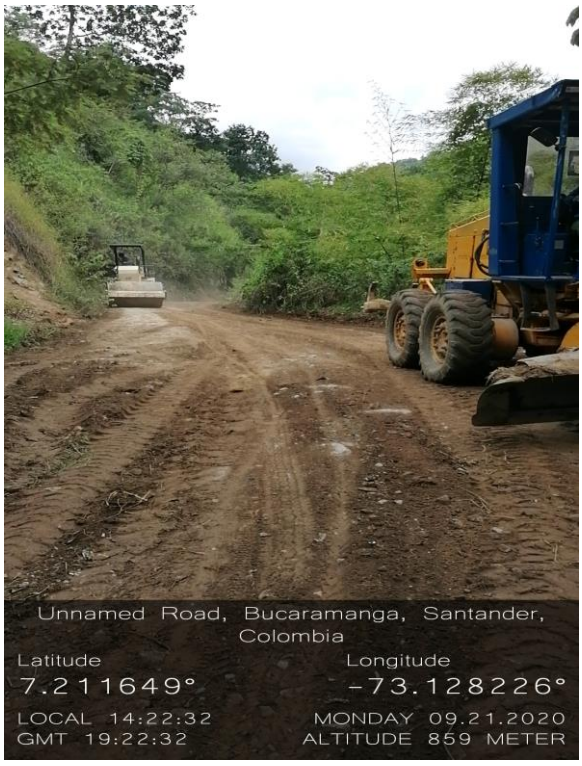
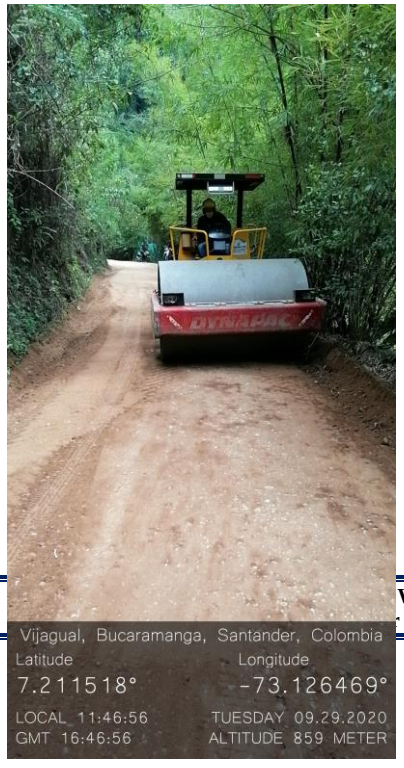
PUNTO No.1 – INICIO RUTA A VEREDA LA ESMERALDA

LONGITUD DEL TRAMO ……270 ML
DERRUMBES……0 M3

AFIRMADO (SUB-BASE CLASE B)=270*4.5*0.135= 164 M3

CONFORMACION = 270*4,5…….. 1215 M2
CUNETEO =…….. …… 0 ML
CARGUE MATERIAL CUNETEO=270*2*0,10*1*1,25=……67,5 M3
TRANSPORTE DERRUMBES/CUNETEO= 67,5*6KM=405 M3-KM
AFIRMADO CON MATERIAL DE SITIO/CONFORMACION= 1215*0,05= 60,75 M3

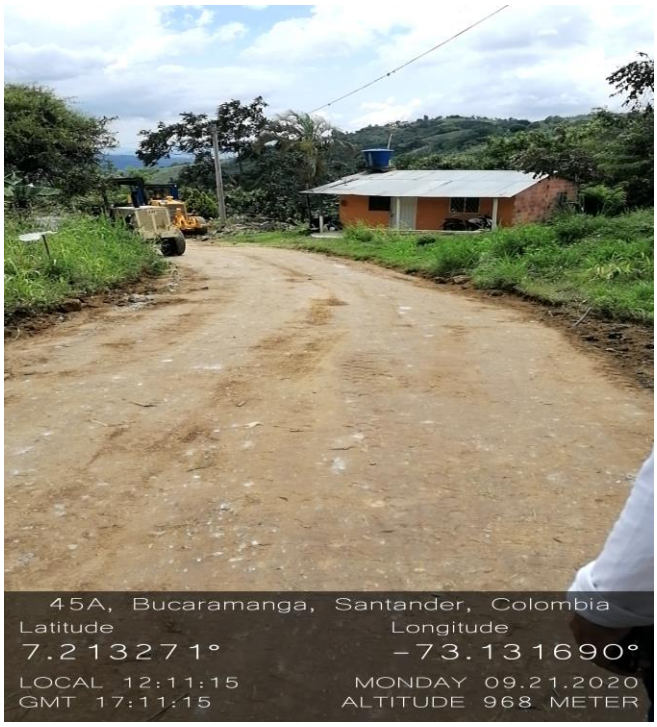
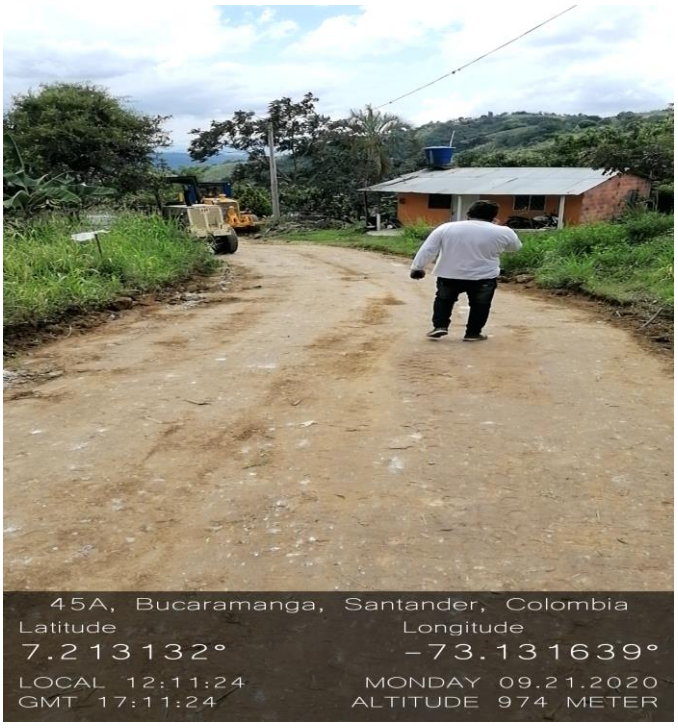
PUNTO No.4 – RUTA VEREDA LA ESMERALDA

LONGITUD DEL TRAMO ……170 ML

CONFORMACION = 170*4,5…….. 765 M2

CARGUE MATERIAL CUNETEO=170*2*1*0,10*1,25=….42,5 M3

AFIRMADO CON MATERIAL DE SITIO/CONFORMACION = 765*0,05= 38,25 M3

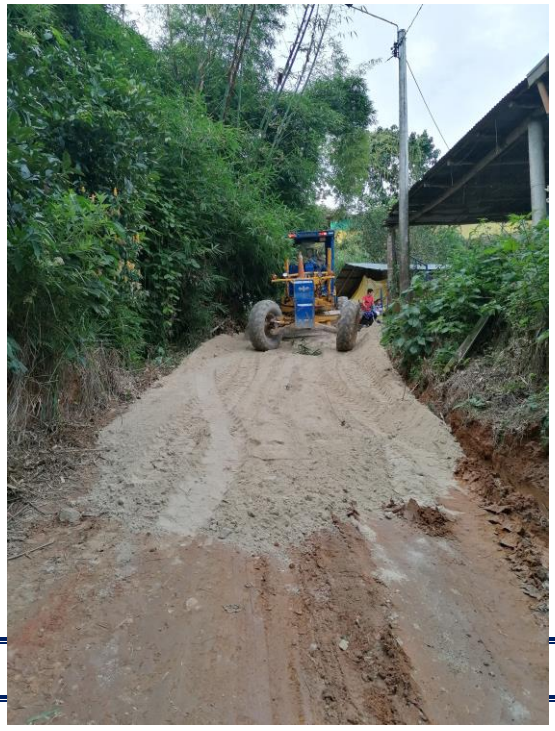
PUNTO No.9 – VEREDA LA ESMERALDA

LONGITUD DEL TRAMO ……..200 ML
DERRUMBES……0 M3

AFIRMADO CON MATERIAL DE SITIO= 50*4,5*0,18 ……40 M3

CONFORMACION = 200*4,5…….. 900 M2
CUNETEO =……. ……. 0 ML
CARGUE MATERIAL CUNETEO=200*2*1*0,10*1,25……50 M3
TRANSPORTE DERRUMBES/CUNETEO=(52,5+40)*6KM…..=555 M3-KM
AFIRMADO CON MATERIAL DE SITIO/CONFORMACION =150*4,5*0,05= 33,75 M3

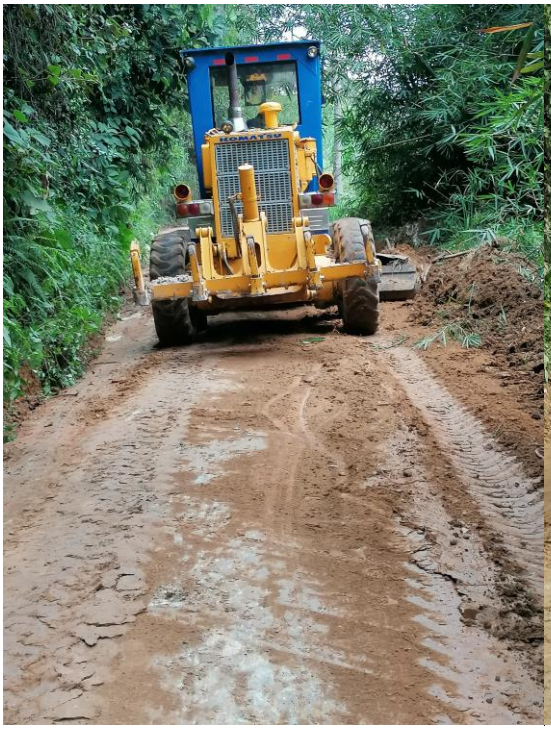
PUNTO No.10 – VEREDA LA ESMERALDA

LONGITUD DEL TRAMO ……..550 ML
DERRUMBES……0 M3

AFIRMADO CON MATERIAL DE SITIO= 450*4,5*0,20…….. ……405 M3

CONFORMACION = 550*4,5…….. 2475 M2
CUNETEO =…….. 0 ML
CARGUE MATERIAL CUNETEO=550*2*1*0,10*1,25……137,5 M3
TRANSPORTE DERRUMBES/CUNETEO/AFIRMADO=(137,5*6+405*3,5)…2242,5 M3-KM

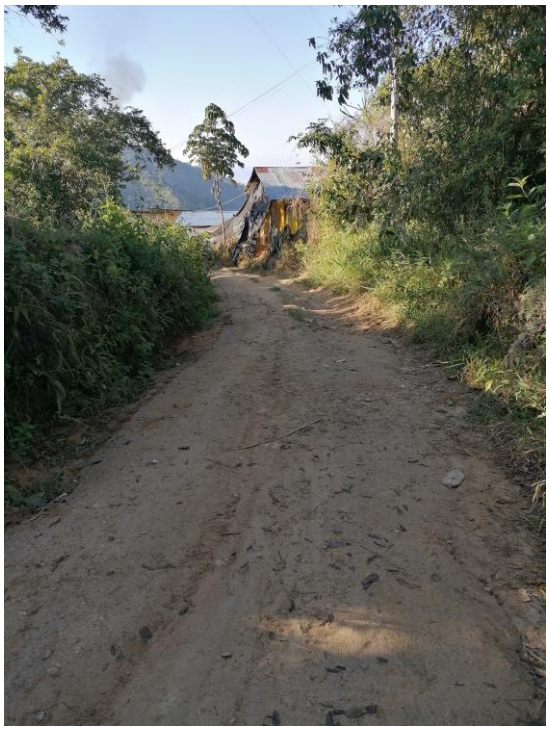
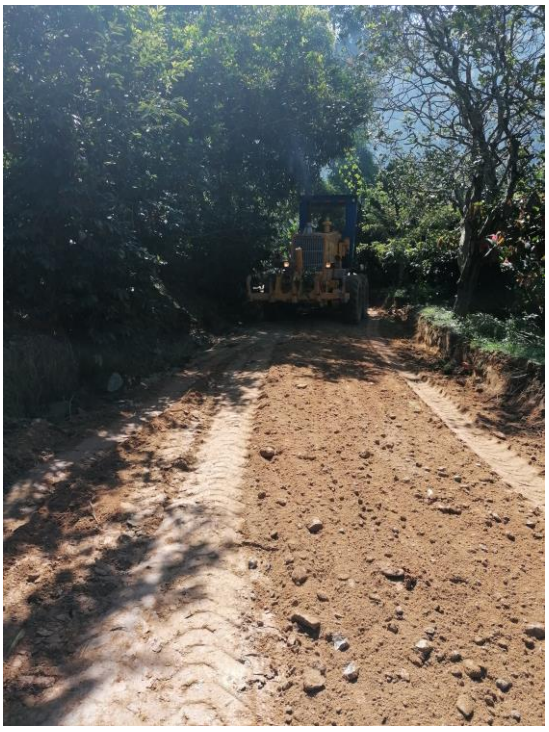
PUNTO 11 – VEREDA LA PASTORA

LONGITUD DEL TRAMO ……..150 ML
DERRUMBES……0 M3

CONFORMACION = 150*4,5…… 675 M2
CUNETEO =…….. 0 ML
CARGUE MATERIAL CUNETEO=150*1*1*0,10*1,25=……18,75 M3
TRANSPORTE DERRUMBES/CUNETEO/AFIRMADO=18,75*6KM……112,50 M3-KM
AFIRMADO CON MATERIAL DE SITIO/CONFORMACION =675*0,05=…… 33,75 M3

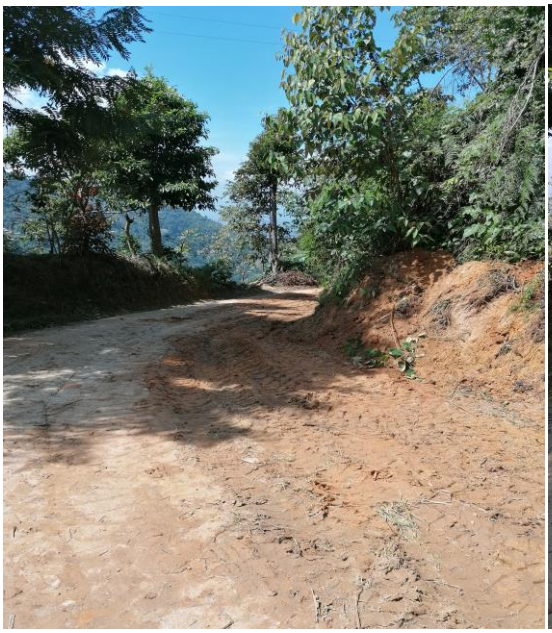
PUNTO 16 – VEREDA EL ABURRIDO

LONGITUD DEL TRAMO …….. 30 ML
DERRUMBE= 30*1,2*2,5 …… 90 M3

CONFORMACION = …… 0 M2
CUNETEO =…….. 0 ML
CARGUE MATERIAL CUNETEO ……. 0 M3
TRANSPORTE DERRUMBES=90*6KM……540 M3-KM

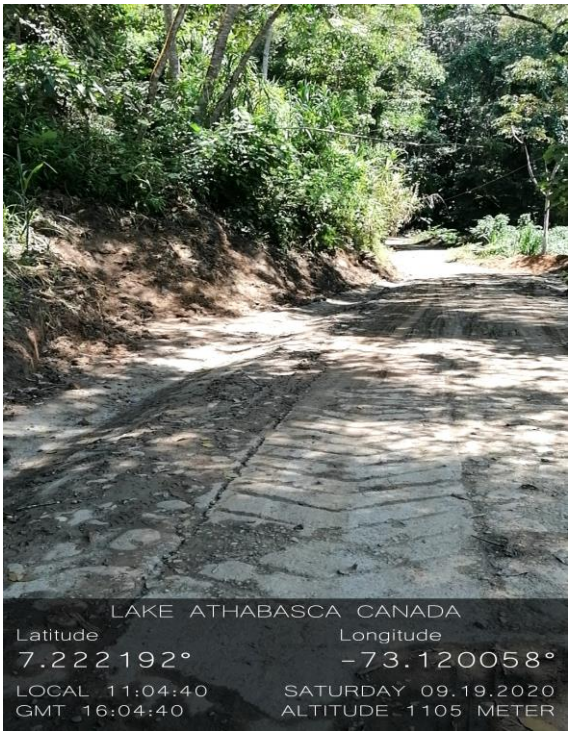
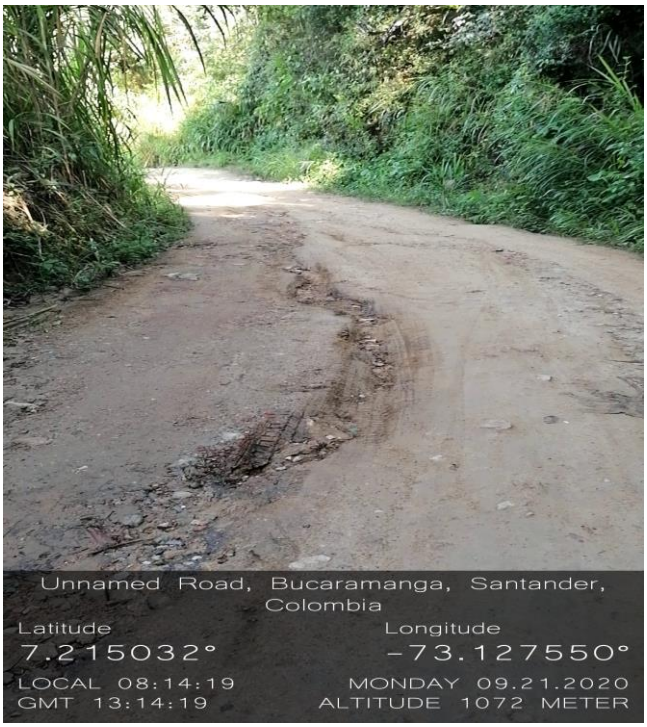
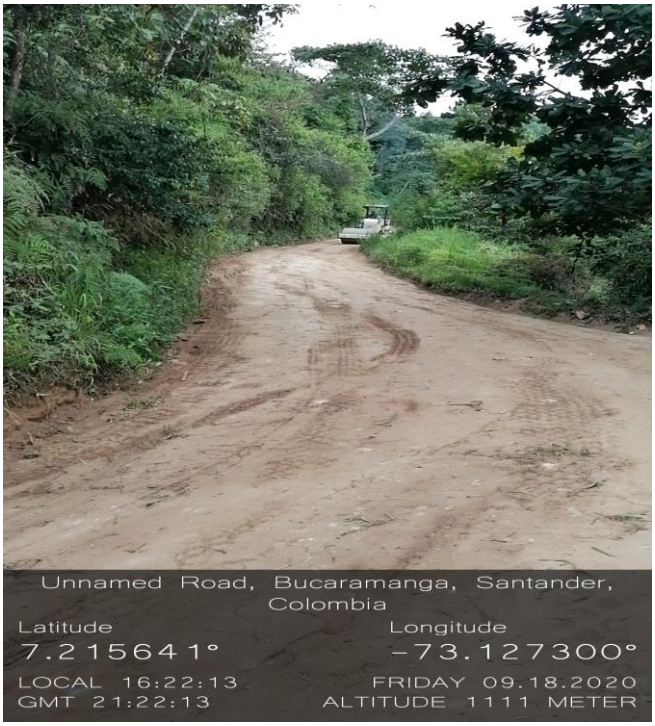
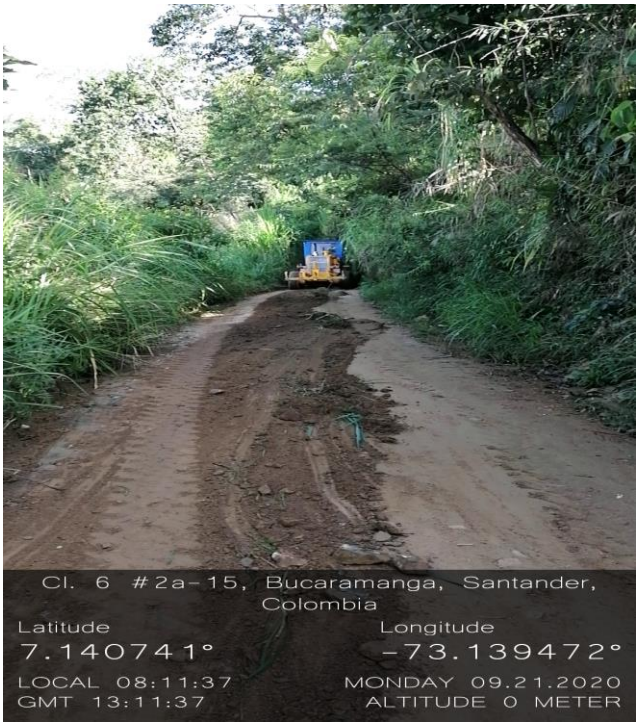
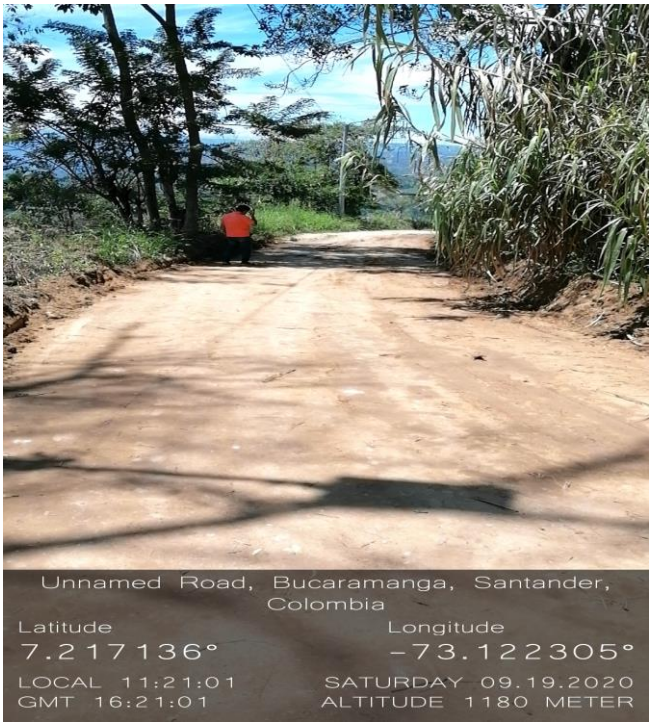
PUNTO 17-18-19- VEREDA LA PASTORA

LONGITUD DEL TRAMO = 270ML+350ML+200ML…… 820 ML
DERRUMBES ……..0 M3

CONFORMACION = 820*4,5…… 3690 M2
CUNETEO =…… 0 ML
CARGUE MATERIAL CUNETEO=820*2*1*0,10*1,25……205 M3
TRANSPORTE DERRUMBES=205*6KM……1230 M3-KM
AFIRMADO CON MATERIAL DE SITIO/CONFORMACION =3690*0,05=…….. 168,75 M3
