PRORROGA X ADICIÓN X MODIFICACIÓN TÉCNICA X_

AL CONTRATO N° 071-2026 / SAMC 002-2025

OBJETO: **ADECUACION Y MANTENIMIENTO Y REMODELACION DE LA PISCINA SEMIOLIMPICA DEL MUNICIPIO DE MELGAR DEPARTAMENTO DEL TOLIMA**

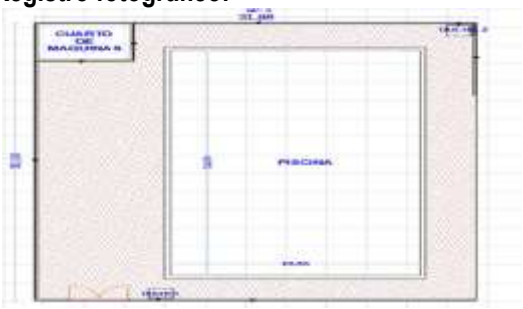
Durante la ejecución de las actividades de demolición del granito existente y de la tableta antideslizante en las zonas perimetrales de la piscina, se evidenció que la superficie resultante no presentaba las condiciones adecuadas de nivelación ni las pendientes necesarias para garantizar el correcto drenaje de las aguas hacia las canaletas ubicadas en los costados del andén.

Se identificó que, una vez retirados los acabados existentes, el sustrato presentaba irregularidades, desniveles y ausencia de pendientes funcionales, lo cual podría generar empozamientos de agua, afectando la durabilidad de los materiales y las condiciones de uso y seguridad del área intervenida.

En este sentido, se determinó la necesidad de incorporar un ítem no previsto correspondiente a la ejecución de un alistado de nivelación, con el fin de conformar las pendientes adecuadas dirigidas hacia las canaletas perimetrales, garantizando un correcto manejo de aguas superficiales.
