ALCALDÍA DE
PUERTO ASÍS

ACTA DE ENTREGA

CENTRO DE DESARROLLO INFALTIL CASITA FELIZ (CDI)

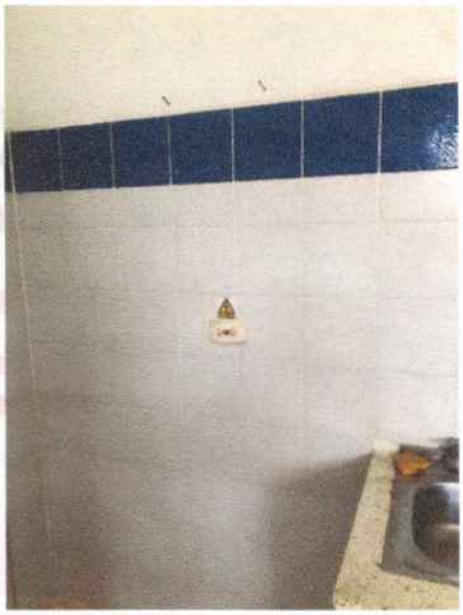
Nombre del artículo	Interruptor de luz tipo sencillo y conectores, color blanco
Ubicación	Interiores salones, cocinas
Estado	Funcional
Descripción	• En buen estado y funcionales
Registro fotográfico

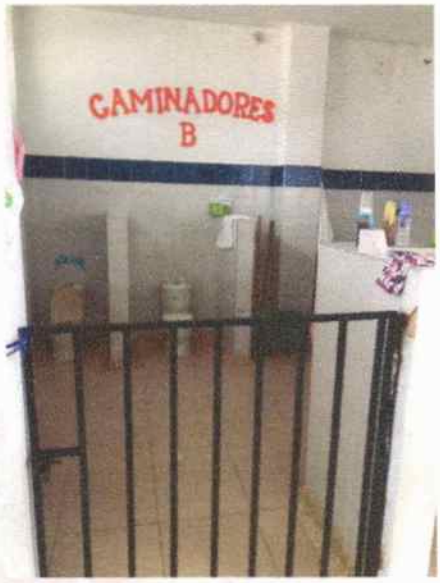
Nombre del artículo	Puertas y ventanas de vidrio y metalicas
Ubicación	Tienda, bodega y unidad sanitaria
Estado	Funcional
Descripción	• Es recomendable realizar mantenimiento y limpieza. • Con un poco de oxido • Ventanales con vidrios en buen estado

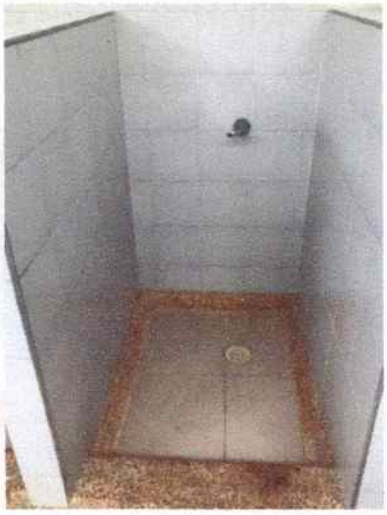
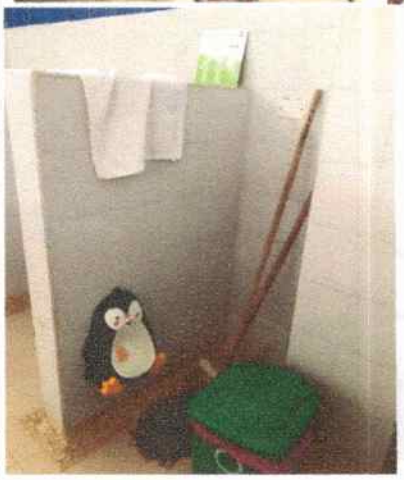
Nombre del artículo	Zona de lavado
Ubicación	Zona verde
Estado	funcional
Descripción	• Se evidencia humedad en los muros, rejillas en regular estado un poco oxidadas

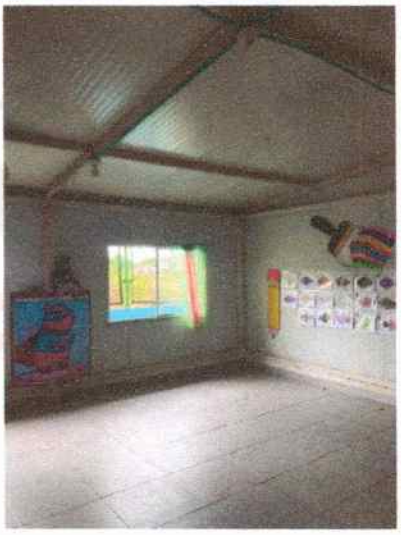
Nombre del artículo	Cubierta
Ubicación	Salones, oficinas, bodega,
Estado	Funcional
Descripción	• Algunas paredes presentan manchas humedad • Algunos perfiles presentan corrosión y desgaste. • Se recomienda realizar mantenimiento y limpieza.

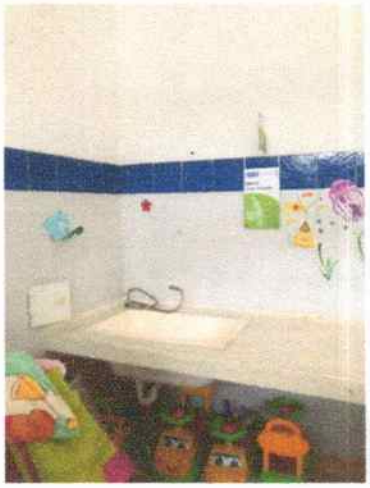
Nombre del artículo	Lavamanos
Ubicación	Unidad sanitaria
Cantidad	2
Estado	Funcional
Descripción	• Mesón en buen estado. • Llaves en buen estado. • Desagües en buen estado.

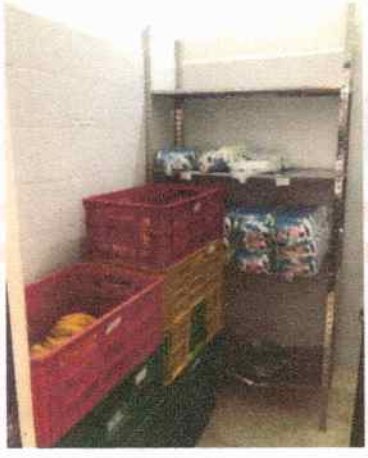
Nombre del artículo	Zona Cocina y Comedor
Ubicación	Parte interior
Cantidad	1
Estado	Funcional
Descripción	• Zona de refrigeración y almacenamiento en buen estado •

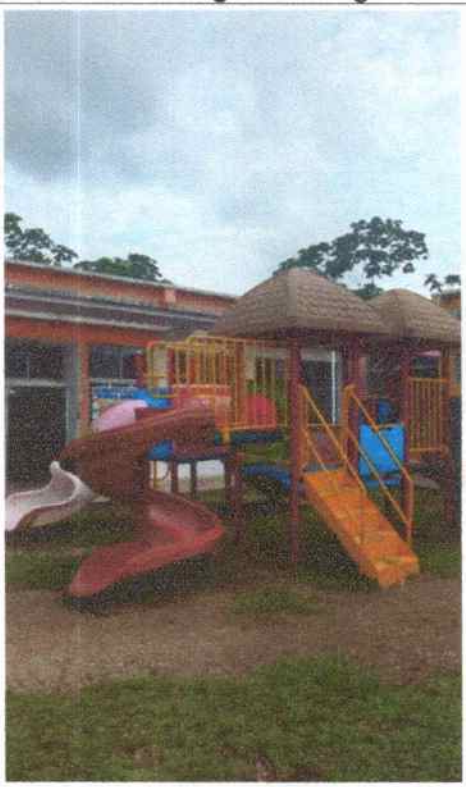
Nombre del artículo	Zona Verde
Ubicación	Parte interior
Cantidad	1
Estado	Funcional
Descripción	•
