Sogamoso, 26/11/2020

REF: CONTRATAR POR EL SISTEMA DE PRECIOS UNITARIOS LA CONSTRUCCIÓN Y ADECUACIÓN DE LA RED HIDRÁULICA Y RED SANITARIA PARA EL CENTRO MINERO DE LA REGIONAL BOYACÁ

Asunto: SOLICITUD DE PRORROGA DEL CONTRATO

INFORME RECONOCIMIENTO VISUAL DE CAJAS DE INSPECCION DE LA RED SANITARIA DEL SENA (CENTRO MINERO)

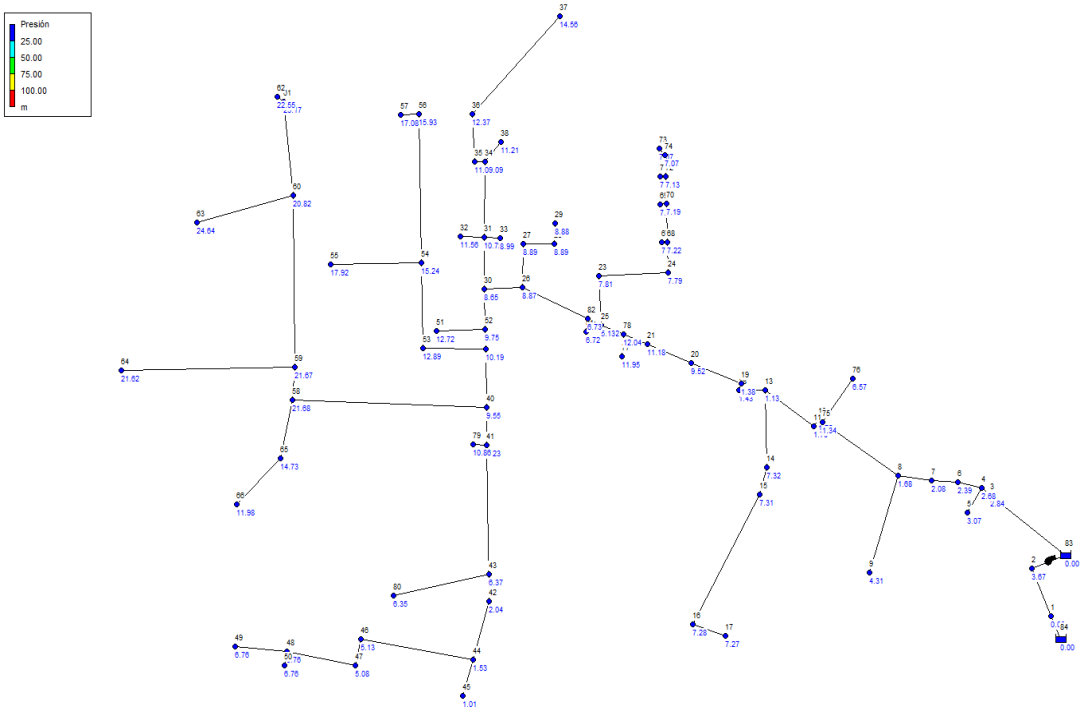
Fig 6. Resultados presión.

Se observa que en la totalidad de nodos se obtiene una presión aceptable para la presunción de aparatos sanitarios que puedan abastecer, el punto crítico que podría requerir de un bombeo es el sector de alturas, pero todo depende del número de aparatos si se proyectan adicionales.

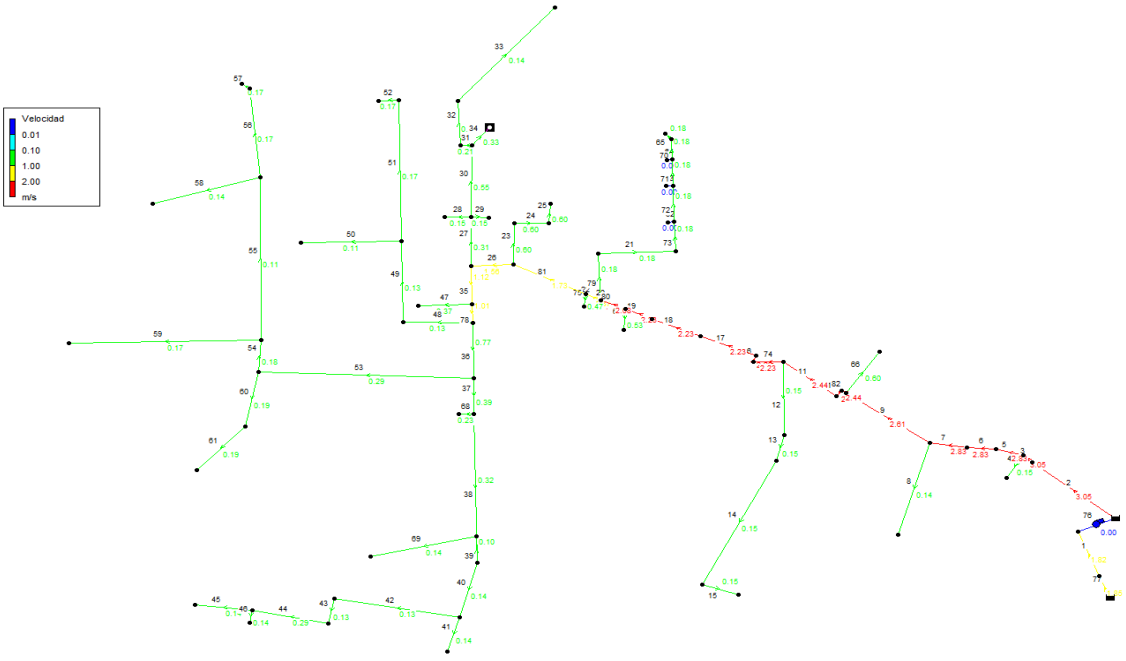
Fig 7. Resultados velocidad.

En el análisis de velocidades tenemos que tenemos velocidades por encima de 2m/s pero son cercanas a 2, entonces se considera aceptable considerando el RDE 21 PVC elegido, respecto al tema de velocidades mínimas todas están por encima de 0.8m/s evitando así el proceso de incrustación en las tuberías, y las velocidades cercanas a 2 para evitar los problemas de las permanentes transitorios.

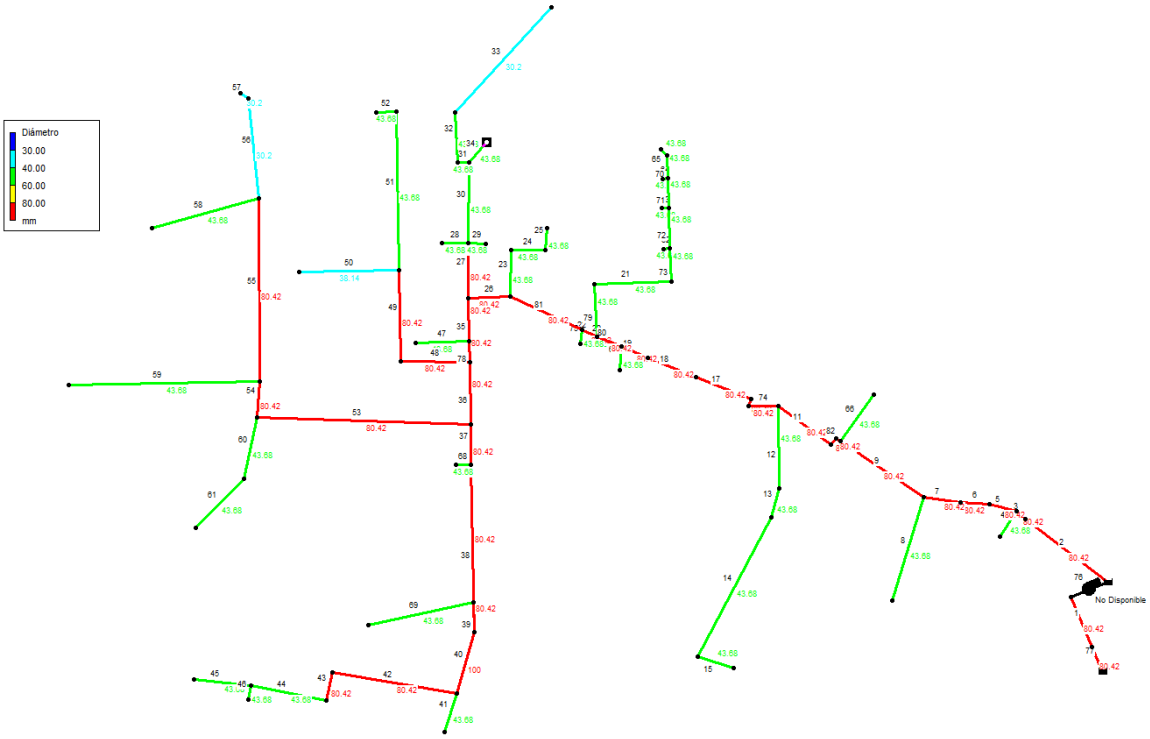
Fig 8. Diámetros finales.

La mayoría de la red (líneas rojas) tiene el diámetro en 3”, los tramos que se visualizan en azul tienen el diámetro nominal de 1”, y algunos ramales, los que se visualizan en verde tienen diámetros en 1(1/2)”.

Para llegar a estos resultados después del predimensionamiento se tuvo que modificar algunos diámetros, quedando finalmente los presentados, a continuación:
