ALCALDÍA MAYOR DE BOGOTÁ D.C.
SECRETARÍA DE INTEGRACIÓN SOCIAL

FORMATO DE CALIFICACIÓN TÉCNICA DE INMUEBLES (COMPONENTE URBANÍSTICO Y DE INFRAESTRUCTURA) - COMEDORES

PROPONENTE:	**FUNDACION SOCIAL PARA EL DESARROLLO HUMANO**	**No. DE PROCESO:**	**SDIS-DCT-092-001-2026**	**CAPACIDAD MÍNIMA DEL PLIEGO:**	**LOTE 50 - 300 CUPOS**	**PROYECTO:**	**Proyecto 7953 "Generación del bien-estar alimentario y nutricional en Bogotá D.C."**
FECHA DE DILIGENCIAMIENTO:	**26/03/2026**	**LOCALIDAD:**	**KENNEDY**	**BARRIO:**	**004596-ALQUERIA LA FRAGUA II**	**MODALIDAD:**	**COMEDORES**
DIRECCIÓN:	**KR 68I 39C 16 SUR**			**CHIP:**	**AAA0275UTHK**	**NOMBRE SECTOR CATASTRAL:**	**4596 - ALQUERIA LA FRAGUA II**
TELÉFONO:	**3212140610 / 311 207 90 37**	**TIPO DE CLIMA:**	**FRIO**	**USO ACTUAL:**	**COMEDOR**	**MATRICULA INMOBILIARIA:**	**050S40781104**

PROYECTO :	Proyecto 7953 "Generación del bien-estar alimentario y nutricional en Bogotá D.C."
PROCESO COMPETITIVO:	SDIS-DCT-092-001-2026
NOMBRE PROPONENTE	FUNDACION SOCIAL PARA EL DESARROLLO HUMANO FUDESOL
DIRECCION DEL PREDIO	KR 68I 39C 16 SUR

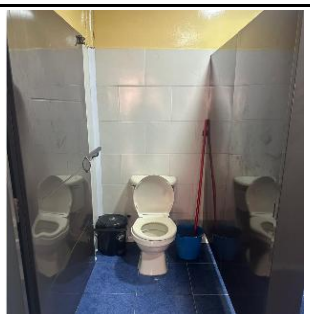
DESCRIPCIÓN: BAÑO PARTICIPANTES
