ALCALDÍA MAYOR DE BOGOTÁ D.C. SECRETARÍA DE INTEGRACIÓN SOCIAL	**PROCESO GESTIÓN DE BIENES Y SERVICIOS** **FORMATO DE CALIFICACIÓN TÉCNICA DE INMUEBLES (COMPONENTE URBANÍSTICO Y DE INFRAESTRUCTURA) - COMEDORES**

PROPONENTE:	**COMULPRODES**	**No. DE PROCESO:**	**SDIS-DCT092-001-2026**	**CAPACIDAD MÍNIMA DEL PLIEGO:**	**LOTE 30/350**	**PROYECTO:**	**7953 GENERACIÓN DEL BIENESTAR ALIMENTARIO Y NUTRICIONAL EN BOGOTÁ D.C.**
FECHA DE DILIGENCIAMIENTO:	**25/03/26**	**LOCALIDAD:**	**CIUDAD BOLIVAR**	**BARRIO:**	**JUAN PABLO II**	**MODALIDAD:**	**COMEDORES COMUNITARIOS-COCINAS POPULARES**
DIRECCIÓN:	**CALLE 68 SUR 18 M 06**			**CHIP:**	**AAA0027PASK**	**NOMBRE SECTOR CATASTRAL:**	**2553-SUMAPAZ**
TELÉFONO:		**TIPO DE CLIMA:**	**FRIO**	**USO ACTUAL:**	**COMEDOR**	**MATRICULA INMOBILIARIA:**	**50S 00434094**

PROYECTO :	7953 GENERACIÓN DEL BIENESTAR ALIMENTARIO Y NUTRICIONAL EN BOGOTÁ D.C.
PROCESO COMPETITIVO:	SDIS-DCT092-001-2026
NOMBRE PROPONENTE	COMULPRODES
DIRECCION DEL PREDIO	CALLE 68 SUR 18 M 06

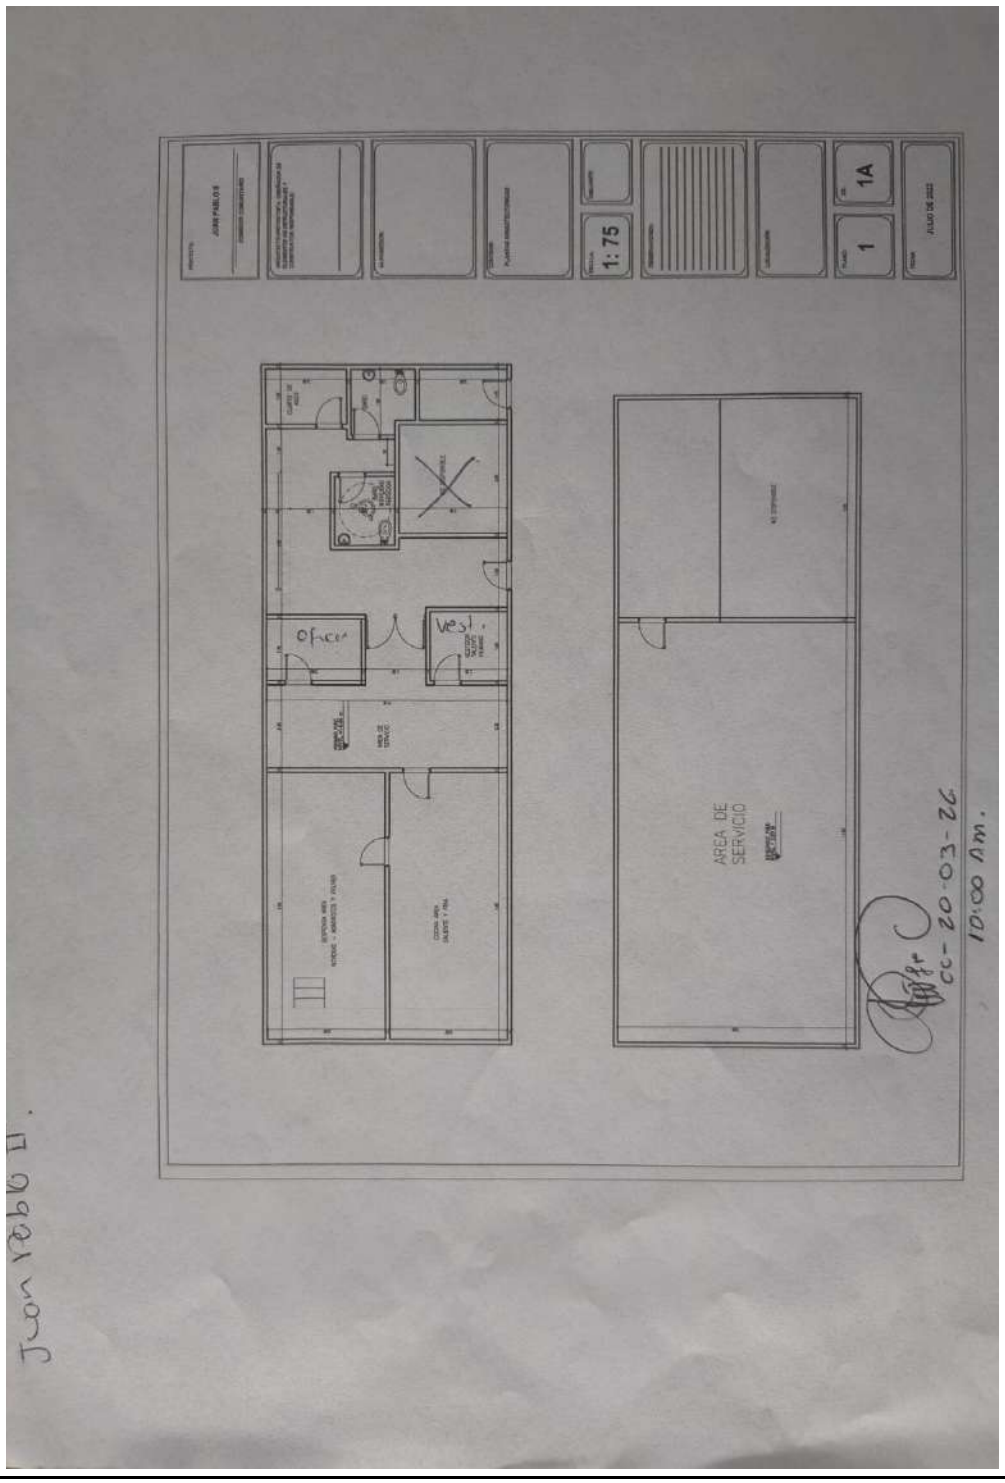
DESCRIPCIÓN: FACHADA

DESCRIPCIÓN: REGISTRO/OFICINA

DESCRIPCIÓN: COCINA

DESCRIPCIÓN: DESPENSA

DESCRIPCIÓN: COMEDOR

DESCRIPCIÓN: DEPOSITO BASURAS

Se debe hacer mantenimiento de pintura a la fachada
Se debe cambiar el enchape quebrado en la cocina
Se debe hacer mantenimiento a las medias cañas piso-muro en cocina y despensa
Se debe realizar pintura a los muros del comedor.

Se sugiere que en el vano de pasa comida, se instale un sistema que garantice la hermeticidad del área de preparación de alimentos (cocina).
Durante la operación del servicio se deberá realizar seguimiento al desgaste y deterioro que puedan sufrir los muros o cielo rasos por humedades que no se evidencien al momento de la visita
Durante la operación del servicio se deberá realizar seguimiento al desgaste por humedad a las media caña piso-muro existentes , ya que, por las actividades de aseo constante que reciben, sufren un deterioro acelerado, se recomienda mentenimiento con resane y pintura
