PROCESO GESTIÓN DE BIENES Y SERVICIOS **FORMATO DE CALIFICACIÓN TÉCNICA DE INMUEBLES (COMPONENTE URBANÍSTICO Y DE INFRAESTRUCTURA) - COMEDORES**

PROPONENTE:	**FUNDACION SEMILLITAS DE AMOR**	**No. DE PROCESO:**	**SDIS-DCT092-001-2026**	**CAPACIDAD MÍNIMA DEL PLIEGO:**	**LOTE 21/300**	**PROYECTO:**	**7953 GENERACIÓN DEL BIENESTAR ALIMENTARIO Y NUTRICIONAL EN BOGOTÁ D.C.**
FECHA DE DILIGENCIAMIENTO:	**10/04/26**	**LOCALIDAD:**	**CIUDAD BOLIVAR**	**BARRIO:**	**EL MIRADOR II**	**MODALIDAD:**	**COMEDORES COMUNITARIOS-COCINAS POPULARES**
DIRECCIÓN:	**CL 71Q 27ª30 SUR**			**CHIP:**	**AAA0271KCEA**	**NOMBRE SECTOR CATASTRAL:**	**204107 - EL MIRADOR II**
TELÉFONO:		**TIPO DE CLIMA:**	**FRIO**	**USO ACTUAL:**	**COMEDOR**	**MATRICULA INMOBILIARIA:**	**NO REGISTRA**

PROYECTO :	7953 GENERACIÓN DEL BIENESTAR ALIMENTARIO Y NUTRICIONAL EN BOGOTÁ D.C.
PROCESO COMPETITIVO:	SDIS-DCT092-001-2026
NOMBRE PROPONENTE	FUNDACION SEMILLITAS DE AMOR
DIRECCION DEL PREDIO	CL 71Q 27ª30 SUR

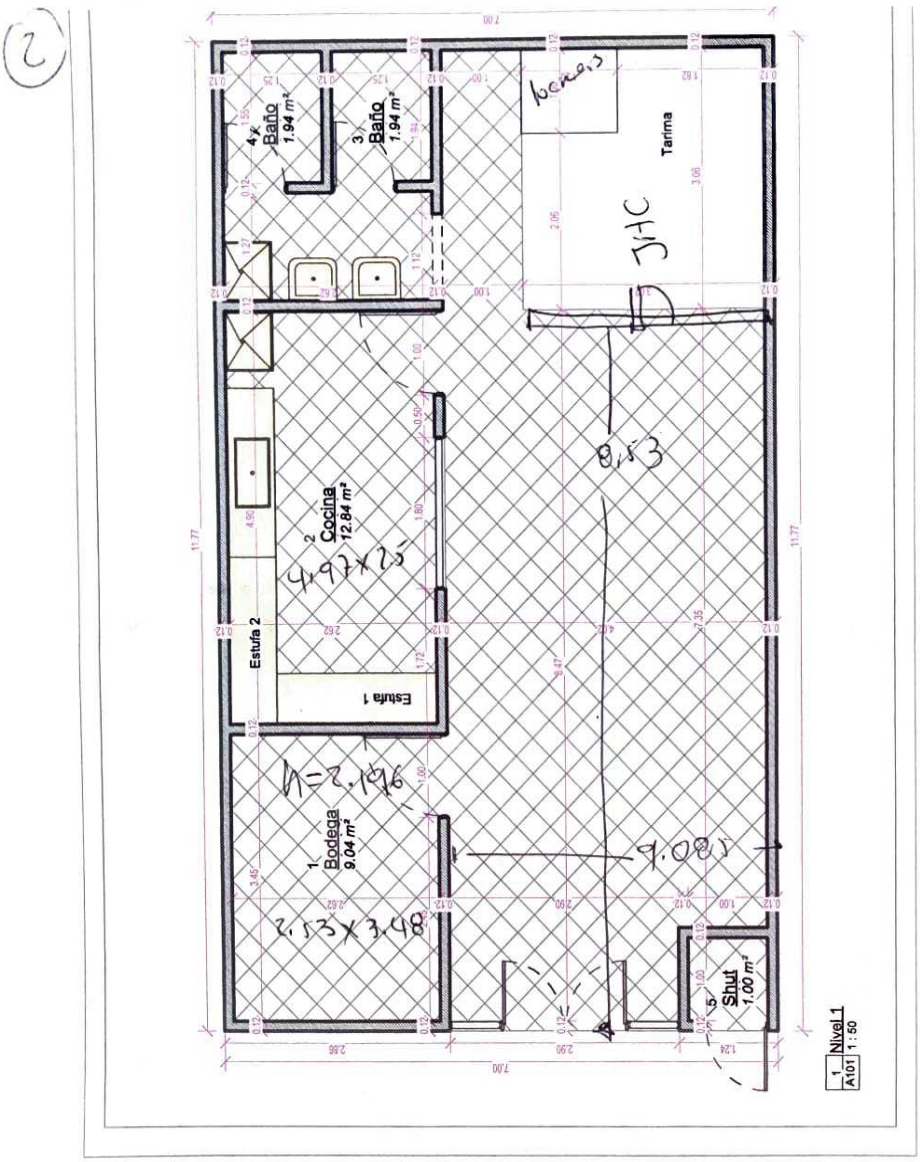
PARTE VI **12. PLANOS**			
13.1. FECHA ELABORACIÓN:	10/04/26	**13.2. MODALIDAD:**	COMEDORES COMUNITARIOS-COCINAS POPULARES
13.3 LOCALIDAD	CIUDAD BOLIVAR	**13.4. CHIP**	AAA0171YCCN

Jose Miguel Jimenez Alfaro
1024562260
19/03/2026
Comedor Mirador
