BOGOTÁ	CONTRATO:	776-2025 CTO-OBRA (132644)
	OBJETO:	EJECUTAR POR EL SISTEMA DE PRECIOS UNITARIOS FIJOS Y A MONTO AGOTABLE SIN FORMULA DE REAJUSTE LAS ACTIVIDADES NECESARIAS PARA LA EJECUCIÓN DE LAS OBRAS DE CONSTRUCCIÓN DE MALLA VIAL Y/O ESPACIO PUBLICO DE LA LOCALIDAD DE BOSA, DE ACUERDO CON LA DESCRIPCIÓN, ESPECIFICACIONES, ESTUDIOS, DISEÑOS Y DEMÁS CONDICIONES ESTABLECIDAS EN EL ANEXO TÉCNICO
		CONSORCIO VPJ 2025 NIT: 901977992

MEMORIAS DE CALCULO

SOPORTES DE MEMORIAS (INFORME DE INSPECCIÓN Y LIMPIEZA DE REDES)

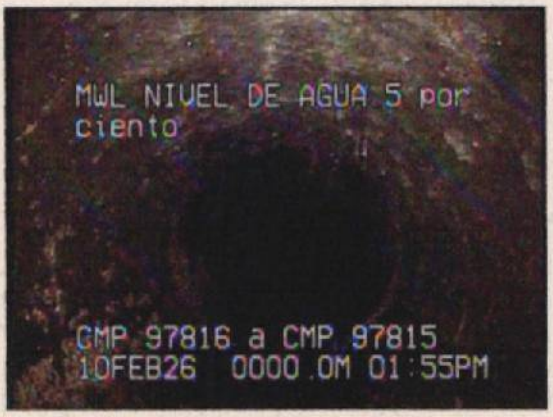
1, 00:00:00, 0.00m
Pozo de Acceso / Inicio de inspección a contra flujo desde CMP97816

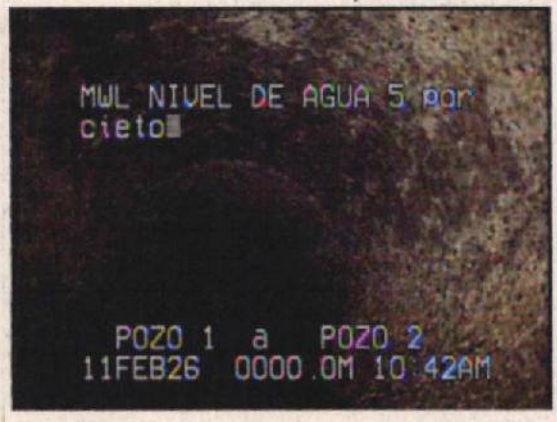
1, 00:00:00, 0.00m
Pozo de Acceso / Inicio de inspeccion a flujo desde POZO 1

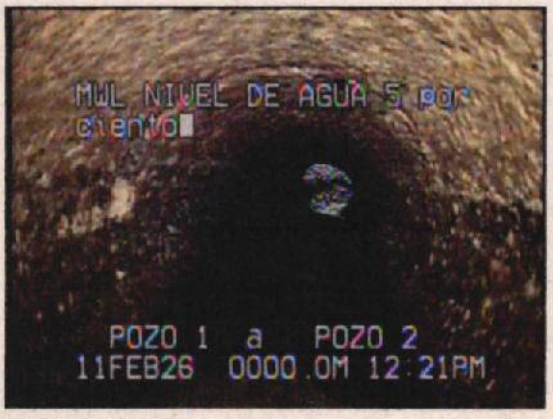
1, 00:00:00, 0.00m
Pozo de Acceso / Inicio de inspección a flujo desde POZO 1

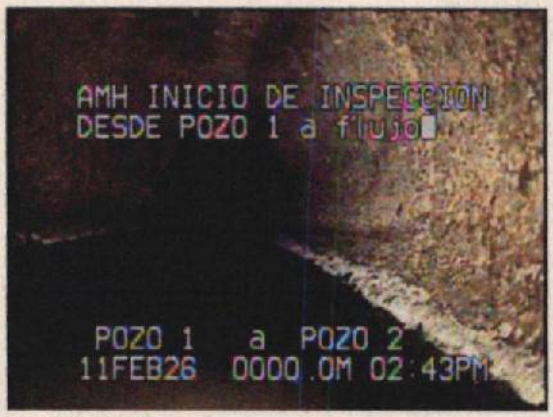
Fotos de la sección - 20/02/2026 - 1.5 NO CLT - CIV7000217

1, 00:00:00, 0.00m
Pozo de Acceso / Inicio de inpsección a flujo desde POZO 1
