INFORME ACTIVIDADES INDUSTRIAS CRUZ

INDUSTRIAS CRUZ

En el presente informe se describen las actividades de mantenimiento realizadas por la empresa INDUSTRIAS CRUZ en la bodega CELTA de la SNR. Estas labores estuvieron enfocadas en la intervención de la tornillería en los pasillos del **cuarto piso** y del **tercer piso**, con el propósito de garantizar condiciones óptimas de seguridad, estabilidad y funcionalidad en las estructuras de almacenamiento.

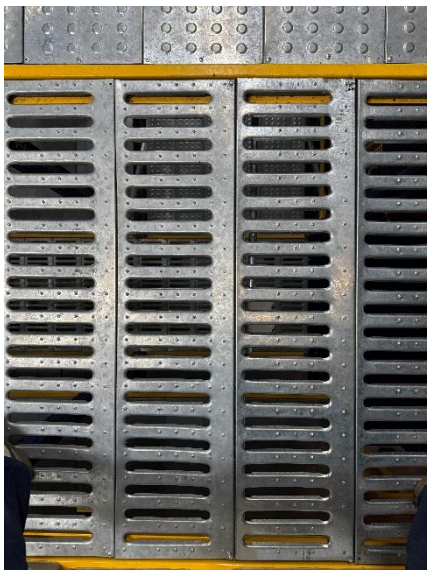
- **10/04/2026:** Finalización de labores en el cuarto piso, abarcando un total de 15 pasillos. Se realizó revisión general de las áreas intervenidas y verificación del correcto ajuste de la totalidad de las rejillas.

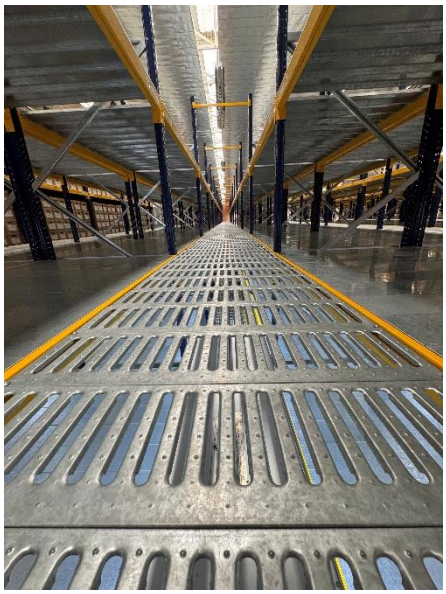
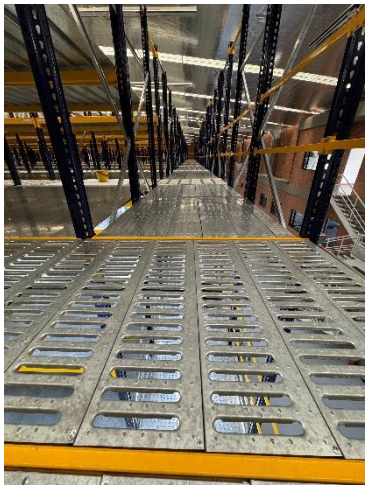
Tercer piso:

- **14/04/2026:** Inicio de actividades en el tercer piso. Se realizó intervención en los primeros pasillos, incluyendo inspección, ajuste de la tornillería y corrección de holguras en las rejillas metálicas.
- **16/04/2026:** Continuación de trabajos en el tercer piso, avanzando en pasillos adicionales, con actividades de verificación de fijaciones, ajuste de tornillería y aseguramiento de las rejillas.
- **17/04/2026:** Finalización de las labores en el tercer piso, abarcando la totalidad de los pasillos intervenidos. Se realizó revisión general de las áreas trabajadas y verificación del correcto ajuste de las rejillas metálicas.
