ANEXO N. 09

INFORMES SEMANALES DE INTERVENTORÍA

INFORME SEMANAL DE AVANCE Y CONTROL DE OBRA

"CONSTRUCCION DE OBRAS DE MITIGACION Y CONSOLIDACION PARA EL CONTROL DE LA EROSION EN EL TALUD ORIENTAL DEL BARRIO VILLA DE LOS CABALLEROS EN EL MUNICIPIO DE GIRON DEPARTAMENTO DE SANTANDER"

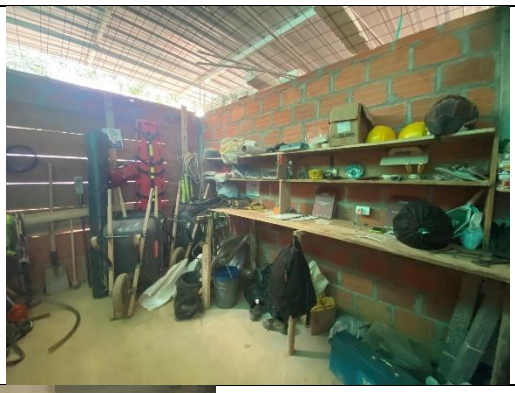
Los campamentos fueron dotados con elementos básicos para la atención de emergencias, entre ellos:

Botiquín completo
Extintor portátil
Camilla rígida e inmovilizador
Listado de instituciones de apoyo para atención de emergencias (MEDEVAC)
