**INFORME MANTENIMIENTOS MENORES MARZO 2026**

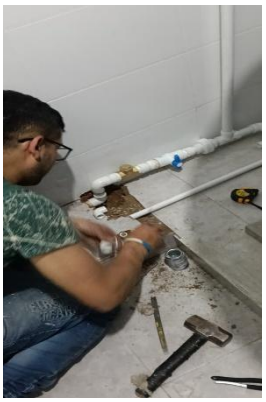
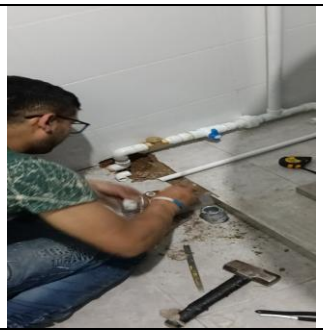
| Acciones implementadas | Antes | Después |
|---|---|---|
| Se realizo exploración en piso área tanque de reserva, ya que se encontraba una mala instalación.<br><br>accesorios, salida del agua del tanque aéreo.<br><br>° Se realizó instalaciones de cheque de ½" a la entrada del edificio | | |
| Se realizó reforma de tubería de 1" y tubería de<br>½" con los siguientes cambios: cambio de cheque de 1" de registro de 1", 150 de tubería de 1", | | |
| En la entrada de agua hacia el tanque aéreo, se instalaron 1.50 de tubería de ½" con su respectivo registro, las universales y cambio de flotador de | | |
| entrada del tanque, ya que se encontraba deteriorado y no estaba dando el sellado adecuado | | |
