Informe de supervisión correspondiente desde el **01/02/2026 al 28/02/2026**, en atención a las funciones establecidas en los artículos 83 y subsiguientes de la Ley 1474 de 2011, en concordancia con la Resolución No. 00011 del veintidós (22) de enero del dos mil veinticuatro (2024) *"Por la cual se actualiza el Manual de Contratación del Fondo Rotatorio de la Policía"*.

No. de Proceso	**LP-003-2025**			
Tipo de Contrato	Contrato de obra			
Contrato No.	**115-3-2025**			
Unidad	Fondo Rotatorio de la Policía			
Objeto	**"MANTENIMIENTO PREVENTIVO, CORRECTIVO, ADECUACIÓN Y REMODELACIÓN MAYOR DE LAS INSTALACIONES DE LA ESCUELA DE POLICÍA ANTONIO NARIÑO EN SOLEDAD - ATLÁNTICO (ESANA) A PRECIOS UNITARIOS EN EL MARCO DEL CONVENIO INTERADMINISTRATIVO NO. 00000-9 -2024 – DIEPO" – LOTE 1.**			
Valor Inicial	**DOS MIL SETECIENTOS SETENTA Y CUATRO MILLONES CIENTO VEINTINUEVE MIL CUATROCIENTOS CINCUENTA Y CINCO PESOS CON CINCO CENTAVOS ($ 2.774.129.455,05).**			
Valor Adición	**N/A**			
Valor Total	**DOS MIL SETECIENTOS SETENTA Y CUATRO MILLONES CIENTO VEINTINUEVE MIL CUATROCIENTOS CINCUENTA Y CINCO PESOS CON CINCO CENTAVOS ($ 2.774.129.455,05).**			
Plazo de ejecución inicial	Fecha de Inicio

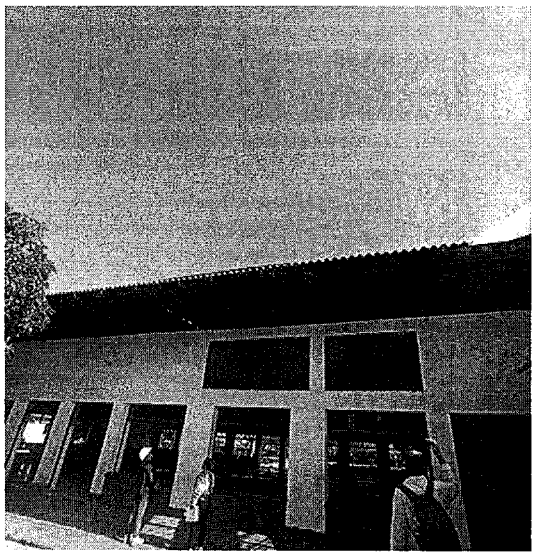
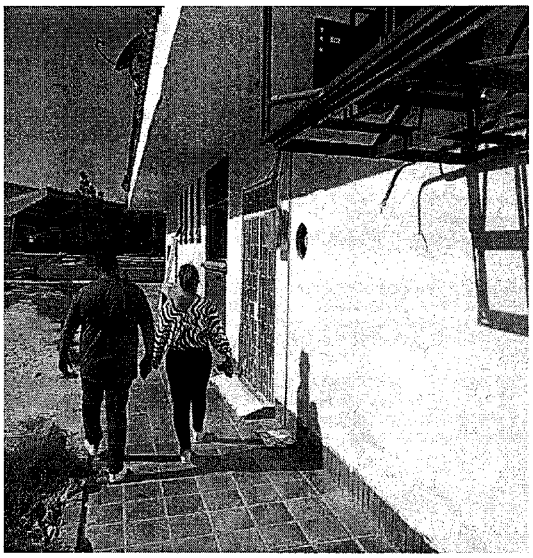
- **FRENTE 1 - COMEDOR**

OBERVACIONES Y ACTIVIDADES REQUERIDAS:
El espacio se encuentra actualmente en uso, lo cual ha impedido la ejecución de las actividades programadas para ese frente. En este sentido, se planteó la necesidad de definir alternativas logísticas y operativas que permitan su intervención sin afectar la prestación del servicio.

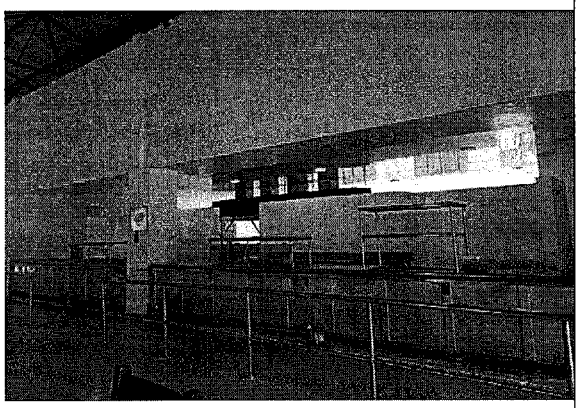
AREA COCINA

- Se realizó inspección al área de cocina, evidenciándose un avanzado estado de deterioro en sus condiciones locativas y sanitarias, lo cual compromete el cumplimiento de la normativa vigente en materia de manipulación e inocuidad de alimentos.

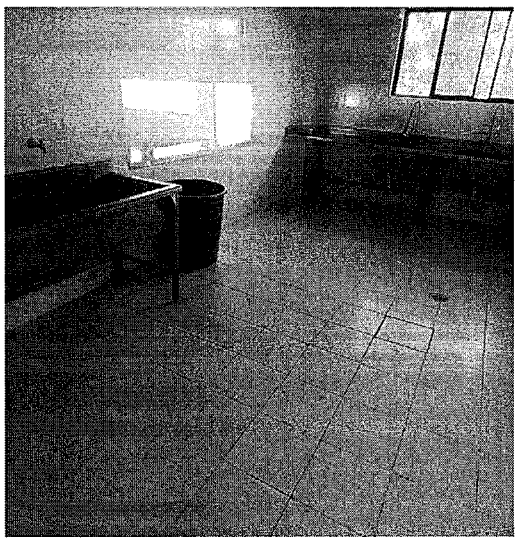
Se identificaron baldosas fracturadas y superficies de piso en mal estado, generando irregularidades que dificultan los procesos adecuados de limpieza y desinfección. Las medias cañas sanitarias presentan deficiencias constructivas, con uniones y ángulos inadecuados que favorecen la acumulación de residuos, humedad y proliferación de microorganismos.

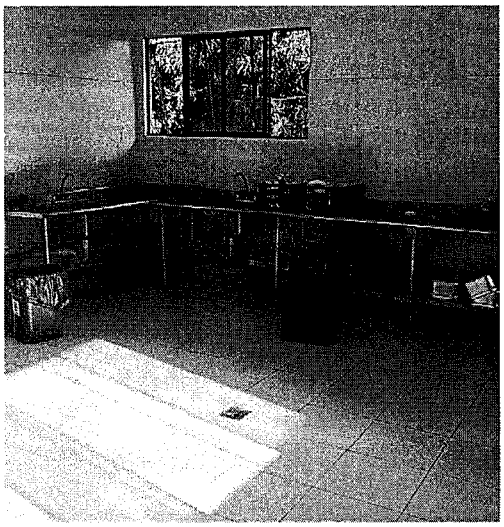
Las paredes presentan humedades visibles y deterioro en sus acabados, lo que incrementa el riesgo de formación de moho y contaminación microbiológica. Los techos en PVC se encuentran a baja altura y presentan acumulación considerable de grasa, evidenciando insuficiente mantenimiento y condiciones no aptas para un ambiente de preparación de alimentos.

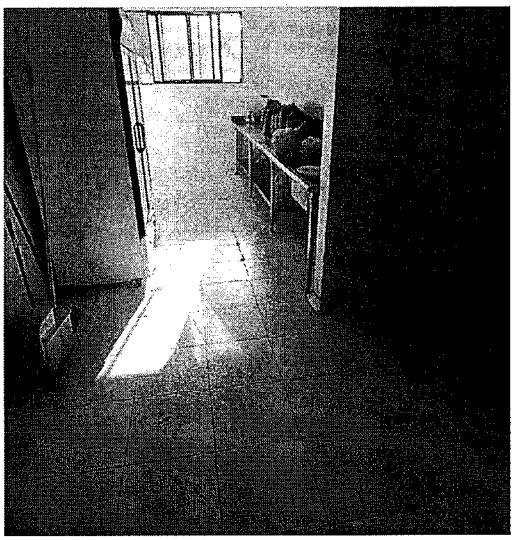
El área destinada al almacenamiento de alimentos muestra condiciones deficientes de orden, conservación y mantenimiento, lo cual representa riesgo de contaminación cruzada. Asimismo, se observan ventanas en mal estado, algunas con daños estructurales, que permiten el ingreso de agentes externos.
Dado que se trata de una cocina abierta, se evidencia la entrada de aves (palomas), situación que constituye un riesgo sanitario significativo por posible contaminación biológica. No se observan barreras físicas ni sistemas efectivos de control de plagas.

En consecuencia, se concluye que el área requiere una intervención integral que contemple adecuaciones locativas, reparación estructural, mejoras en acabados sanitarios y la implementación de medidas de control de plagas, con el fin de garantizar el cumplimiento de las normativas de salubridad exigidas por la Secretaría de Salud.

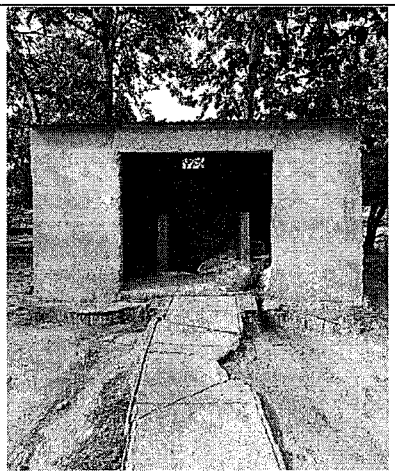
CASETA DE DISPOSICION DE RESIDUOS

- Durante el recorrido de inspección se evidenció que la caseta destinada a la disposición de residuos del comedor presenta un avanzado estado de deterioro y no cumple con los estándares técnicos y sanitarios exigidos.

Se verificó que no existe un manejo adecuado para la separación y clasificación de residuos en la fuente, ni condiciones apropiadas para su almacenamiento temporal. Adicionalmente, debido a su proximidad con el área de cocina, se generan olores ofensivos que interfieren con las actividades propias del servicio y favorecen la proliferación y atracción de insectos, configurando una condición insalubre y un riesgo sanitario.

En consecuencia, se solicita al contratista realizar un balance detallado de obra que incluya los ítems correspondientes a la demolición de la estructura existente y la construcción de una nueva caseta que cumpla con la normatividad vigente, incorporando especificaciones técnicas adecuadas (cerramiento, ventilación, superficies lavables, sistema de drenaje y separación funcional de residuos).

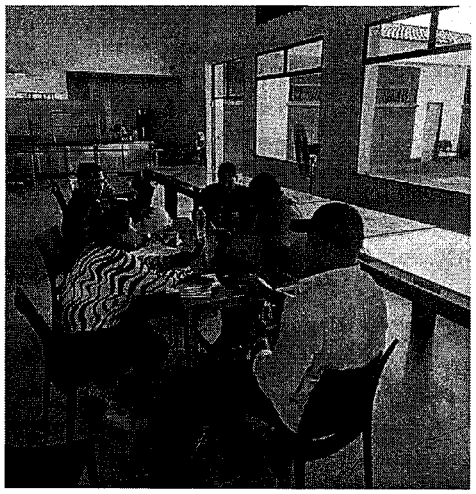
- Se evidenció un alto grado de deterioro en la cubierta en láminas, así como procesos avanzados de corrosión en la estructura metálica portante. Esta situación no se encontraba contemplada dentro de las necesidades inicialmente reportadas por la Entidad.

En virtud de lo anterior, se evaluó preliminarmente la posibilidad de incorporar una nueva actividad consistente en el reemplazo integral de las láminas de cubierta y de la estructura metálica, con el fin de garantizar condiciones adecuadas de seguridad, estabilidad y funcionalidad.

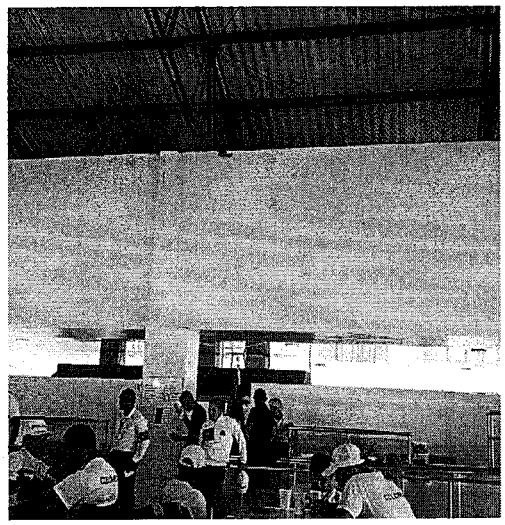
- Durante la inspección se evidenció que las ventanas del área del comedor están incompletas y en mal estado, afectando la ventilación y la seguridad del espacio. Esta condición permite el ingreso de aves (palomas), generando riesgo de contaminación y comprometiendo las condiciones higiénico-sanitarias del área.

En virtud de lo anterior, se solicita contemplar dentro del alcance de intervención el desmontaje de las ventanas existentes y la instalación de nuevas ventanas con sistema abatible, que permitan una ventilación natural óptima, faciliten el mantenimiento y garanticen mejores condiciones de seguridad y funcionamiento.

La nueva instalación deberá cumplir con criterios técnicos de resistencia, hermeticidad, fácil limpieza y adecuada fijación estructural, asegurando condiciones apropiadas de confort ambiental y salubridad en el área del comedor.

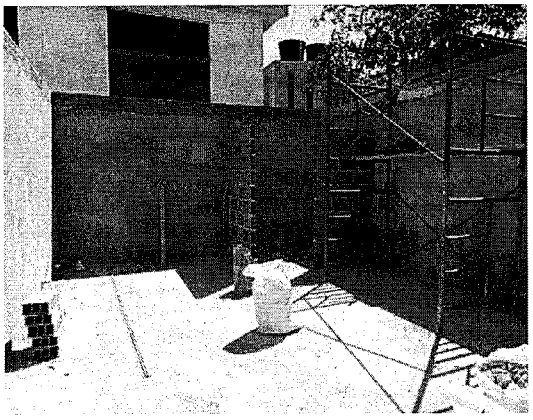
CUBIERTA

Se evidencio que durante el proceso de desmontaje de la cubierta y de la estructura portante existente, se evidenció que los muros de apoyo carecen de columnas estructurales de soporte en sus extremos. Esta condición representa una deficiencia significativa en el sistema resistente, ya que los muros no cuentan con elementos verticales confinantes que garanticen la adecuada transmisión de cargas hacia la cimentación.
La ausencia de columnas compromete la estabilidad y capacidad portante del conjunto estructural, generando un riesgo técnico para la instalación de la nueva cubierta, debido a la posible aparición de esfuerzos no controlados, fisuración, desplazamientos laterales o incluso fallas locales por sobrecarga.
En consecuencia, se determina la necesidad de ejecutar la construcción de columnas de soporte en los extremos de los muros existentes, debidamente ancladas a la cimentación y diseñadas conforme a la normativa estructural vigente. Estas columnas deberán integrarse al sistema estructural mediante adecuados elementos de amarre y conexión, con el fin de garantizar la estabilidad, rigidez y correcta transferencia de cargas de la nueva cubierta hacia la estructura de soporte.

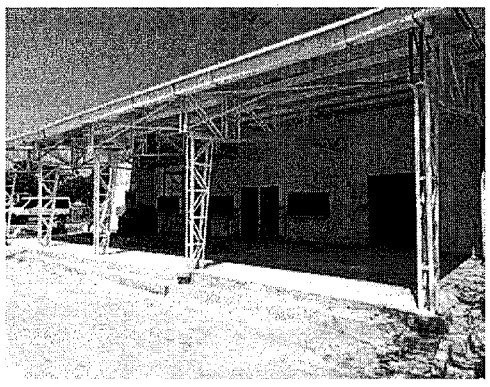
- **FRENTE 3 – CAFETERIA**

- Se evidenció que la cubierta ubicada en la zona trasera de la cafetería se encuentra apoyada únicamente sobre el muro existente, sin contar con elementos verticales de soporte tales como columnas. Esta condición ha generado la aparición de fisuras en el muro, atribuibles a la transmisión directa de cargas de la cubierta, para las cuales el elemento no fue diseñado estructuralmente.

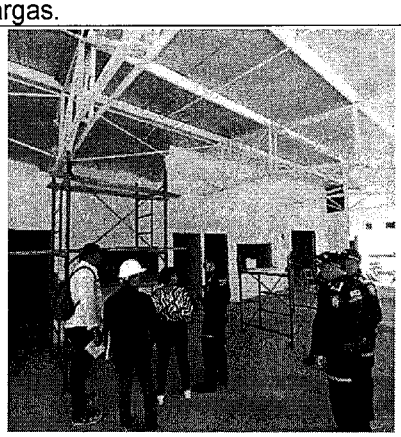
La concentración de esfuerzos y la ausencia de un sistema adecuado de apoyo comprometen la estabilidad y durabilidad del muro, incrementando el riesgo de deterioro progresivo.

En consecuencia, se hace necesario desarrollar un nuevo diseño estructural que contemple la incorporación de columnas en los apoyos posteriores, debidamente cimentadas y vinculadas al sistema estructural existente. Esta intervención permitirá garantizar una correcta transferencia de cargas, mejorar la estabilidad del conjunto y prevenir la continuidad de las fisuraciones en los muros.

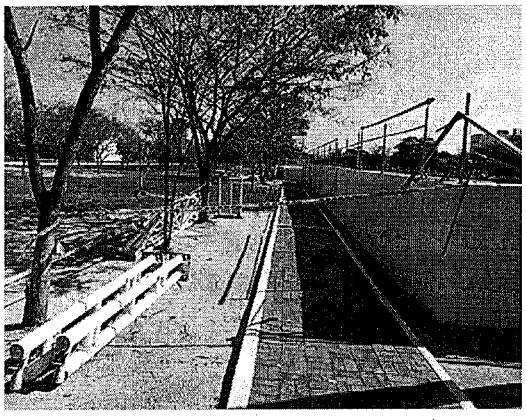
CUBIERTA

Durante el recorrido técnico se evidenció que la gradería del campo de paradas, debido a su orientación y ubicación, recibe radiación solar directa durante la mayor parte del día, lo que genera condiciones de incomodidad térmica para los usuarios durante las ceremonias. Asimismo, se verificó que la cubierta anteriormente existente no garantizaba una protección solar efectiva sobre el área de graderías.

En consecuencia, se recomienda que el nuevo diseño de la cubierta incorpore criterios de control solar y sombreado adecuados, con el fin de mitigar el impacto de la radiación directa y optimizar las condiciones de confort y el aprovechamiento del espacio. Este diseño estructural no se encuentra contemplado dentro del alcance contractual ya que la cubierta debe ser diseñada y avalada por un profesional especialista en ingeniería estructural y el estudio del suelo por un profesional especialista en el área, los cuales serán aprobados por la supervisión para ejecutar las actividades de manera segura.

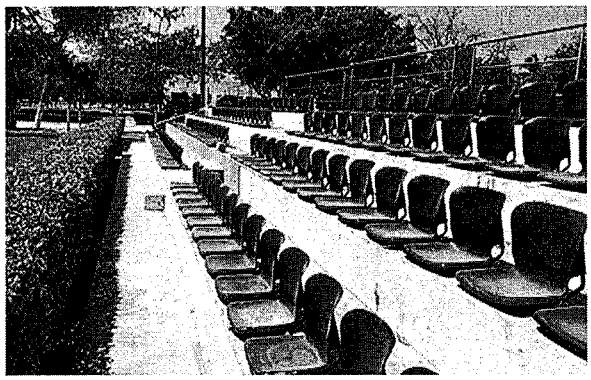
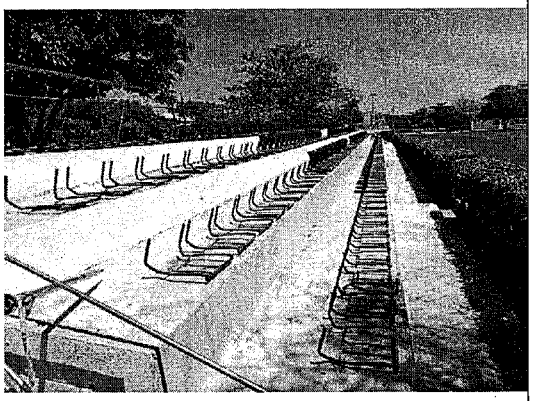
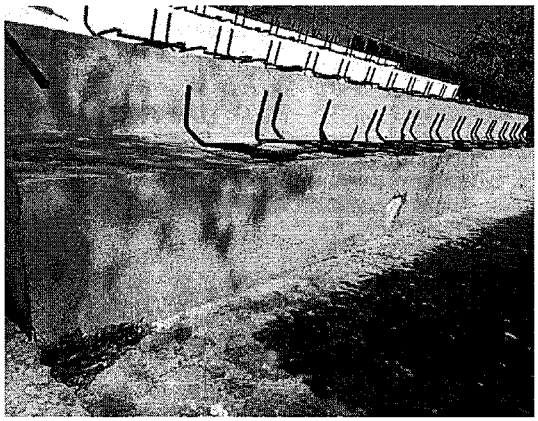
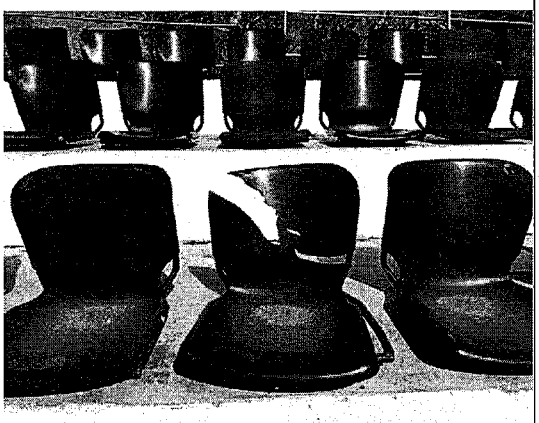
GRADERIA

Durante el recorrido técnico se evidenció que las sillas de las graderías presentan un alto nivel de deterioro, y que uno de los tramos carece actualmente de silletería instalada. En consecuencia, se dejará previsto que, en caso de generarse disponibilidad presupuestal en el balance de mayores y menores cantidades de obra, se incluya el desmonte de la silletería existente y el suministro e instalación de nuevas sillas para gradería, con el fin de garantizar condiciones adecuadas de funcionalidad, seguridad y presentación.

De igual manera, se constató el deterioro de las barandas metálicas ubicadas alrededor de las graderías, las cuales se encontraban apoyadas en los soportes de la cubierta. Por lo anterior, se hace necesario contemplar su reemplazo, asegurando que la nueva solución cumpla con los criterios técnicos y normativos aplicables en materia de estabilidad y seguridad.

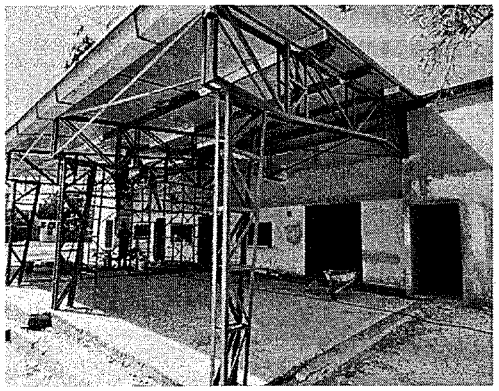
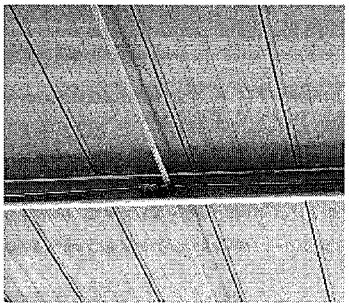
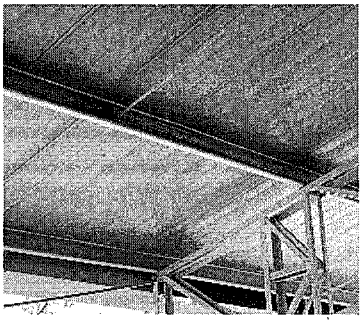
- **4.03 – A1-4.04 – Reposición, suministro e instalación de la red eléctrica en tubería EMT (incluye tubería, cableado y anclaje), y/o elementos necesarios para dejar estas redes en óptimas condiciones de funcionamiento (para redes expuestas).**

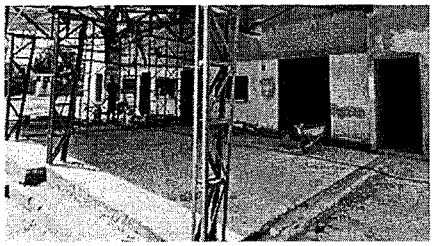
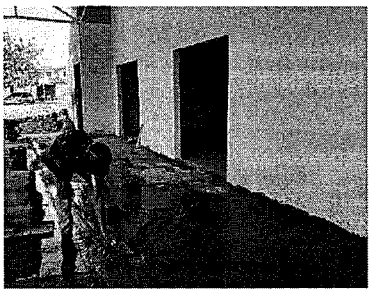
A1-4.27 - Mantenimiento y/o suministro e instalación de salida en tubería EMT

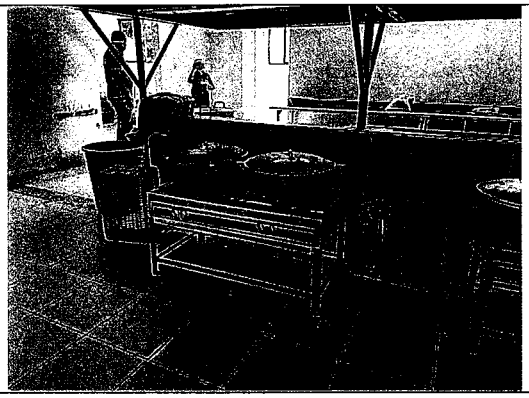
FRENTE 1 - COMEDOR

Este frente no ha sido intervenido debido a que actualmente se encuentra en operación, encontrándose en curso las gestiones y preparativos necesarios para la reubicación del comedor institucional, condición indispensable para su entrega y posterior intervención.

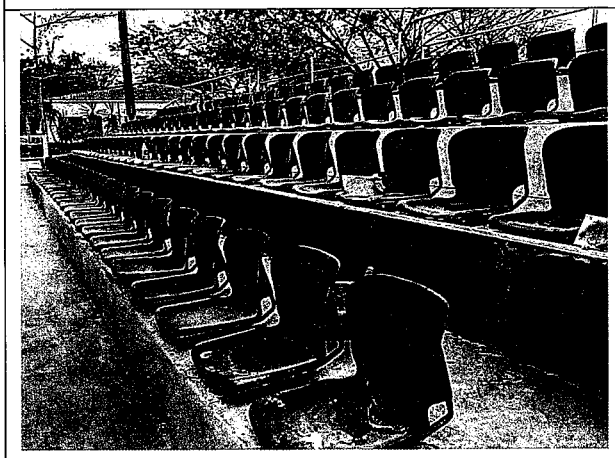
FRENTE 4 – CAMPO DE PARADAS

En atención al desmonte integral del sistema de cubierta existente en el Frente 4 – Campo de Paradas, ejecutado durante el periodo anterior (enero de 2026), y considerando el alto grado de deterioro estructural evidenciado, durante el mes de febrero se procedió a remitir formalmente a la Entidad la solicitud de aprobación de hojas de vida de los profesionales propuestos para la elaboración del estudio de suelos y el diseño estructural de la nueva cubierta.
